27.05.2011 Fachtagung tech / Elektro-Thermografie

Praxisbeispiel

MB Systembau
Schaltanlagen nach Mass

Elektroverteilung Schlachthof

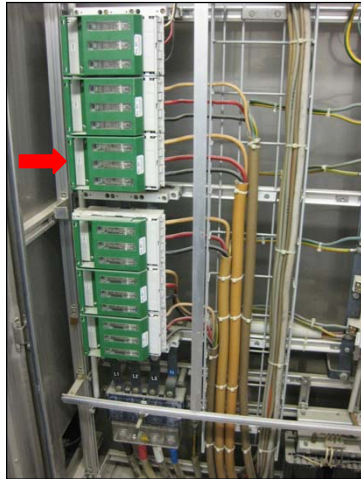
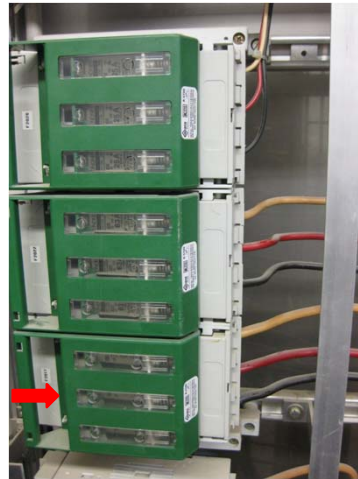
NH Sicherungselement F2017

Bezeichnung:
BMK F2017
Funktion: Federator 2+4
Feldnummer: 22UVP101.02
Bauteil: NH-Sicherung
Fabrikat: Weber
Typ: R-ST00 max.160A

- Diese Anschlusskabel sind in dieser Momentaufnahme ca. 40 Kelvin über Raumtemperatur!

Date	22.10.2009
Bild Uhrzeit	11:30:37
Filename	IR_0752.jpg
Li1 Max. Temperatur	60.2 °C
Ar1 Max. Temperatur	66.3 °C
Sp1 Temperatur	60.2 °C

Messdaten:
Last 100%: 63A
Last Aktuell
L1: 86A
L2: 84A
L3: 82A
N:
PE:

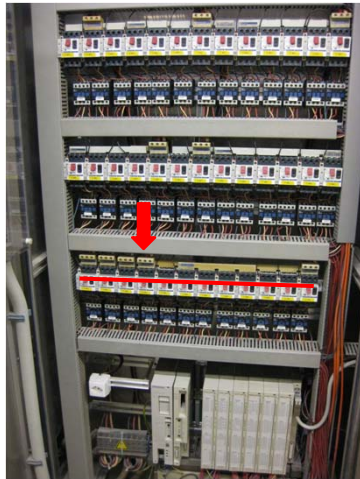
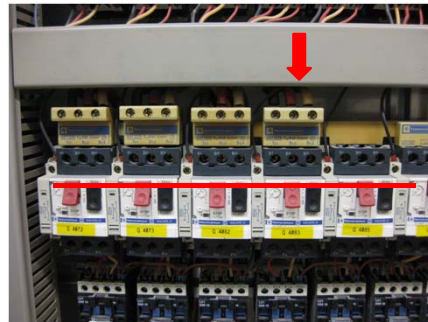
Einspeisung auch ab F2017

Bezeichnung:
BMK: Q4015
Funktion: Verbindung MS
Feldnummer: 22UVP1.01.04
Bauteil: Einspeisekamm
Fabrikat: Telemecanique
Typ: GV1-GV09 / 63A

Date	22.10.2009
Bild Uhrzeit	13:43:05
Filename	IR_0792.jpg
L1 Max. Temperatur	67.0 °C
Ar1 Max. Temperatur	68.4 °C
Sp1 Temperatur	66.8 °C

- Dieser Anschluss ist in dieser Momentaufnahme ca. 45 Kelvin über Raumtemperatur!

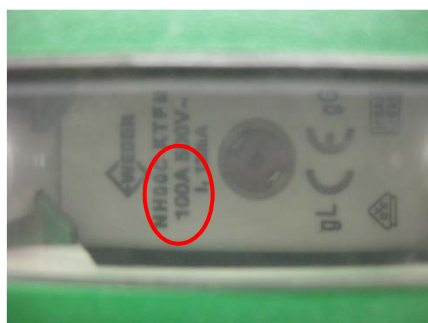
NH Sicherungspatrone 100A!

- Diese Kabel wurden 20A über ihrer Kapazität betrieben!
- Dass es hier nicht zum Brand gekommen ist, grenzt an ein Wunder!
- Jemand hat wohl nach mehrfachem Auslösen der Sicherung entschieden, einfach eine grössere Sicherung einzusetzen!

- Es wurde sofort ein Elektriker aufgebeten, welcher innerhalb von 2 Tagen die Kabelquerschnitte den Leistungen anpasste.
- Anschliessend war mit dem Kunden abgemacht, dass wir eine Nach-Thermografie durchführen.
