# Aktion Wärmebilder St. Moritz

Marcel Blöchlinger

ThermConTec  
8866 Ziegelbrücke

Ausführung Winter 2008/2009  
max. 50 – 70 Liegenschaften  
St. Moritz und übriges Oberengadin

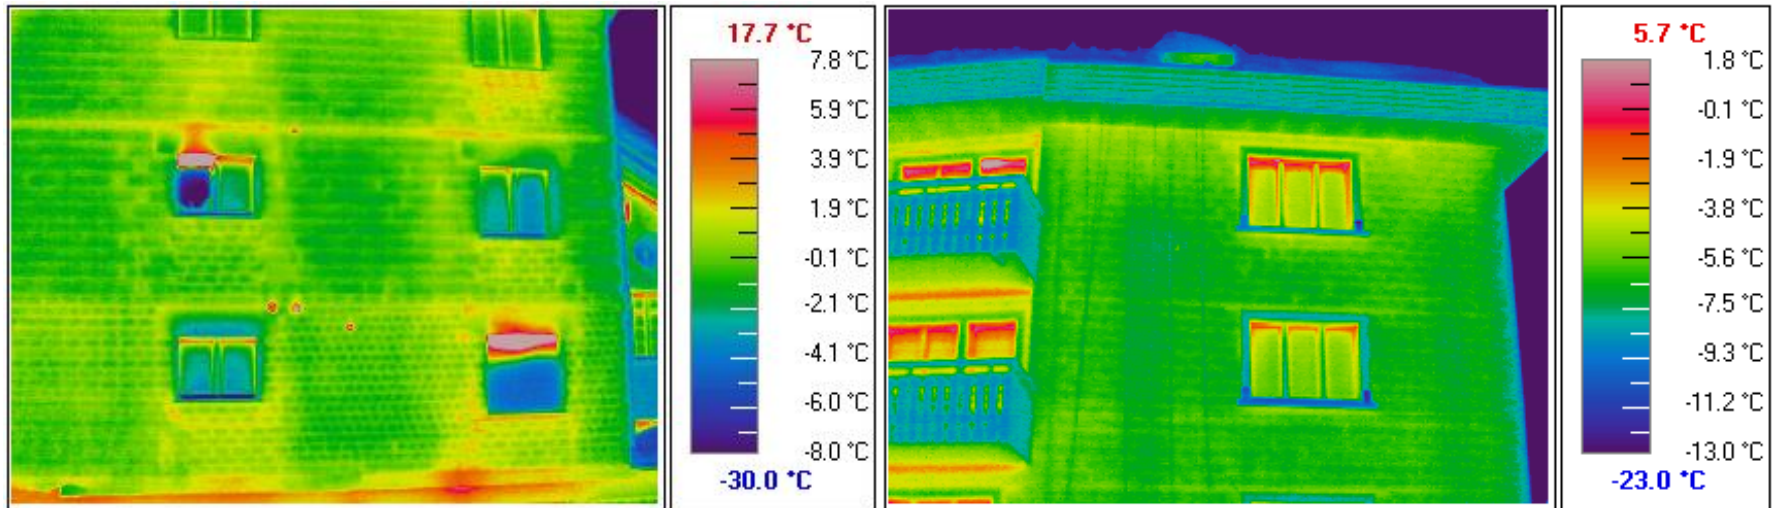
Gebäudehülle mit konstr. bedingten Wärmeverlusten

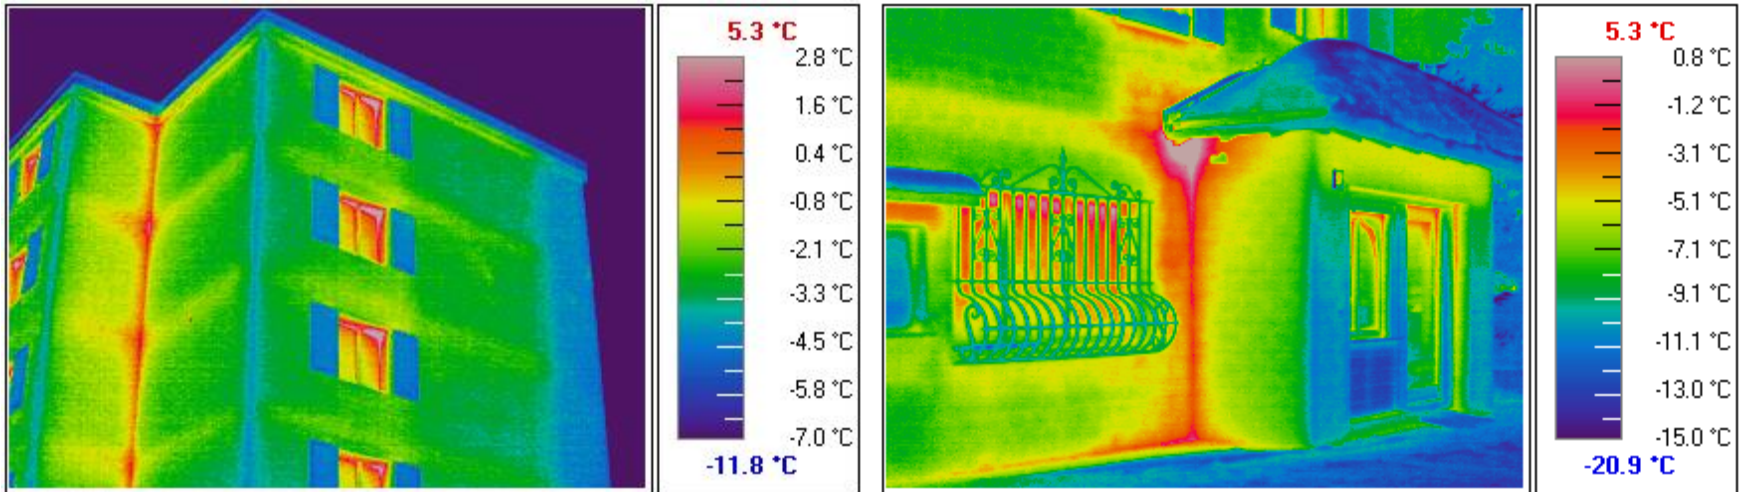
Detailabklärung Fassade Wärmebrücken empfohlen

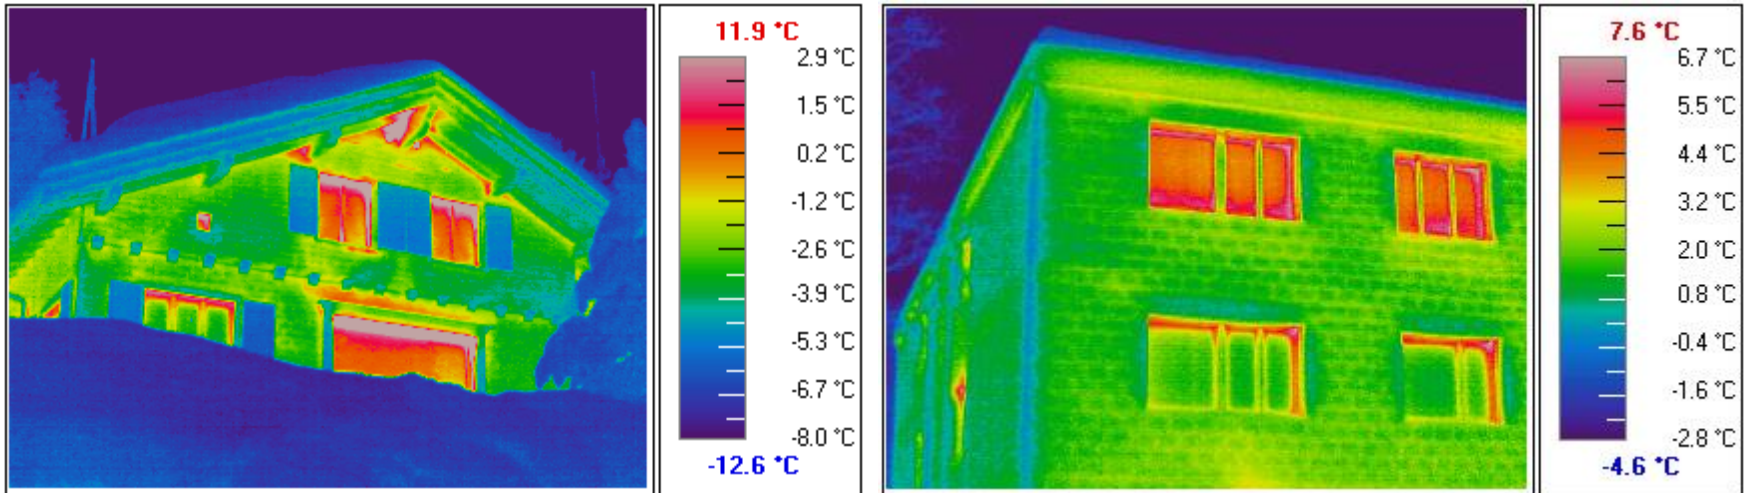
Detailabklärung Fenster empfohlen

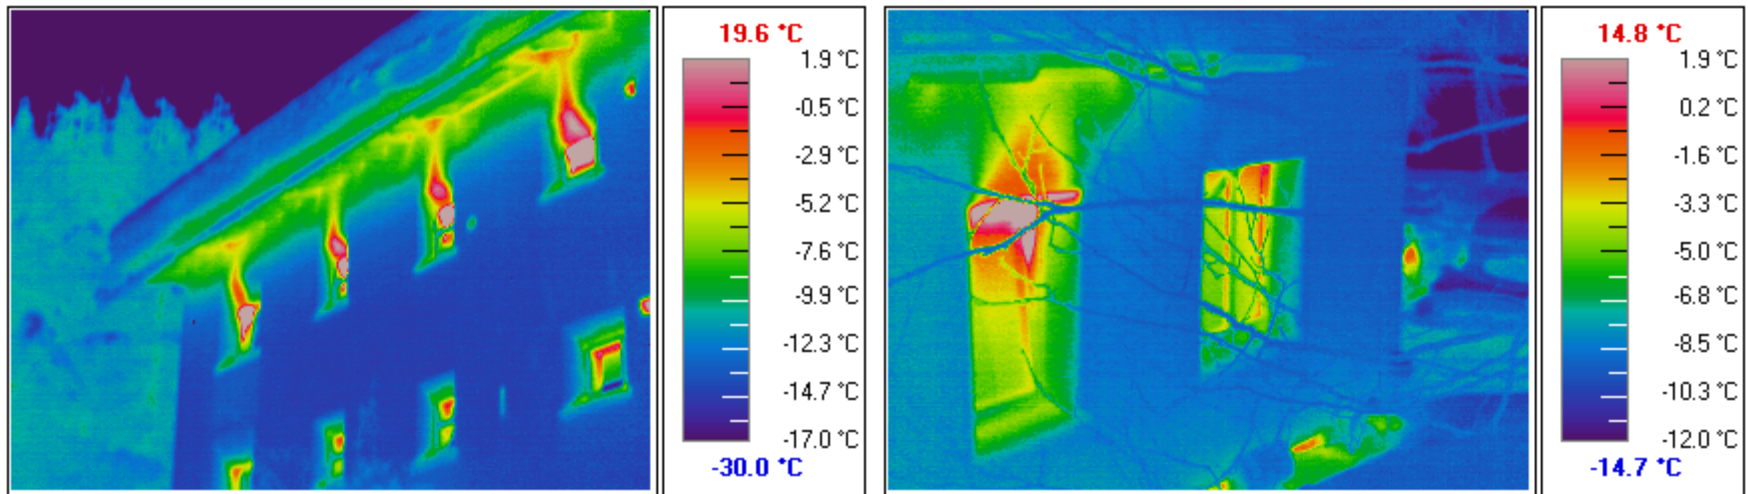
## Fenster mit Kippstellung

Trotz vorgängiger Information blieben insbesondere bei MFH viele Fenster in Kippstellung

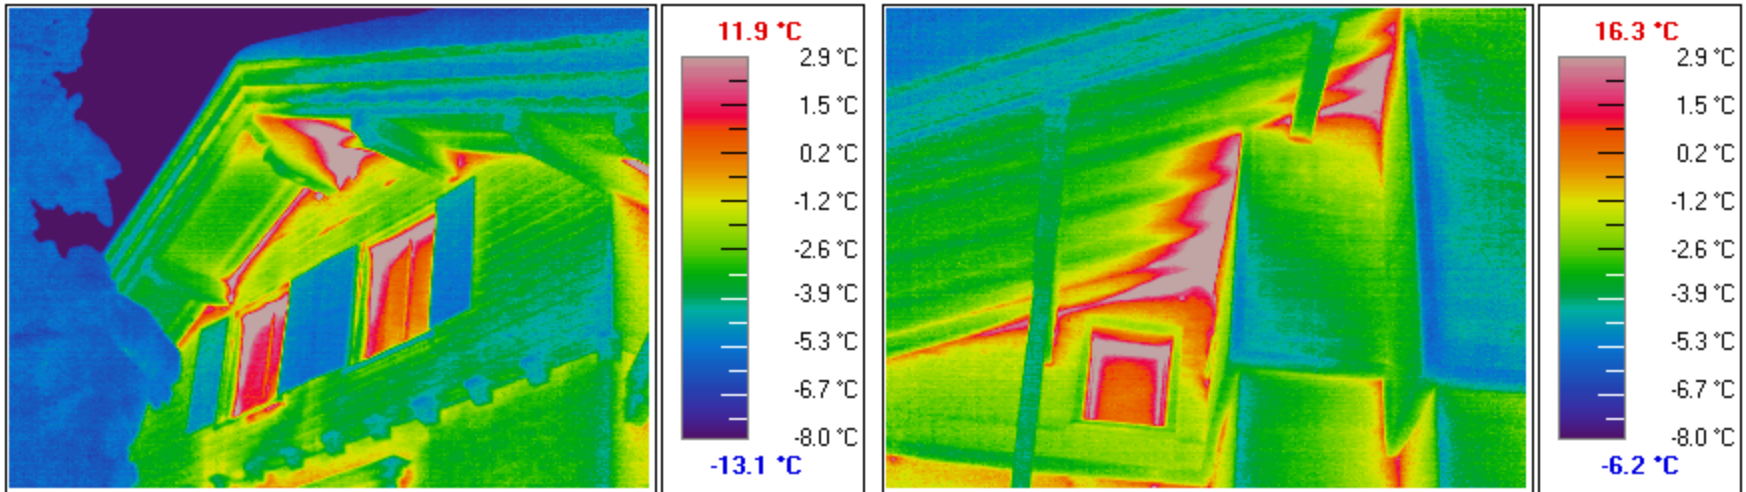
Detailabklärung Luftleckagen empfohlen
