Erfahrungsbericht: Bauschaden durch Flankenkonvektion

Flachdach in Holzbauweise Typ4 wurde 2010/11 nicht nach dem Stand der Bautechnik mit einer raumseitigen Dampfsperre ausgeführt.

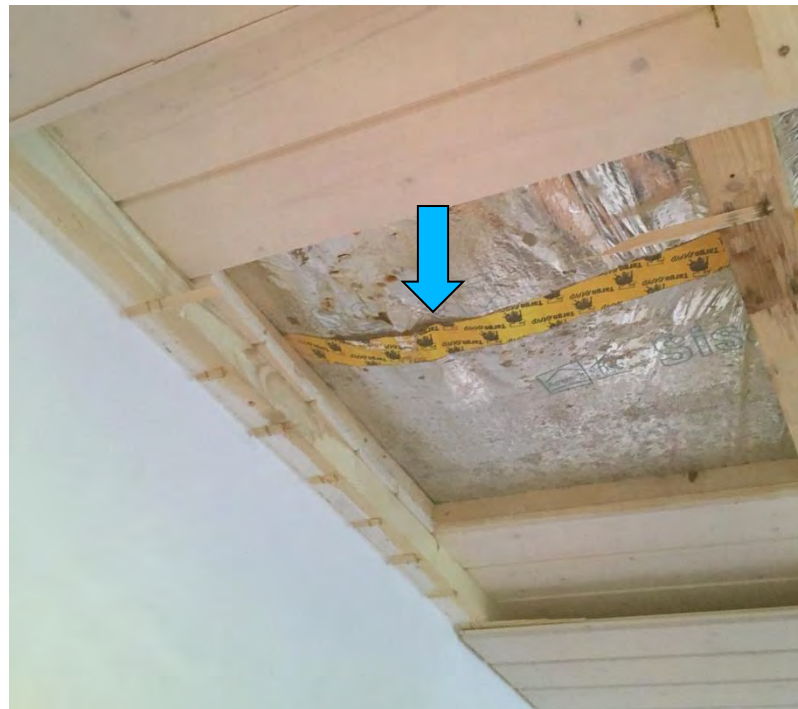
Bauherr reklamiert im Januar 2016:
Wasserspuren am Täfer: „da stimmt Etwas nicht“

Bei der Bauteilöffnung sind Leckagen an den
Folienstößen leicht erkennbar

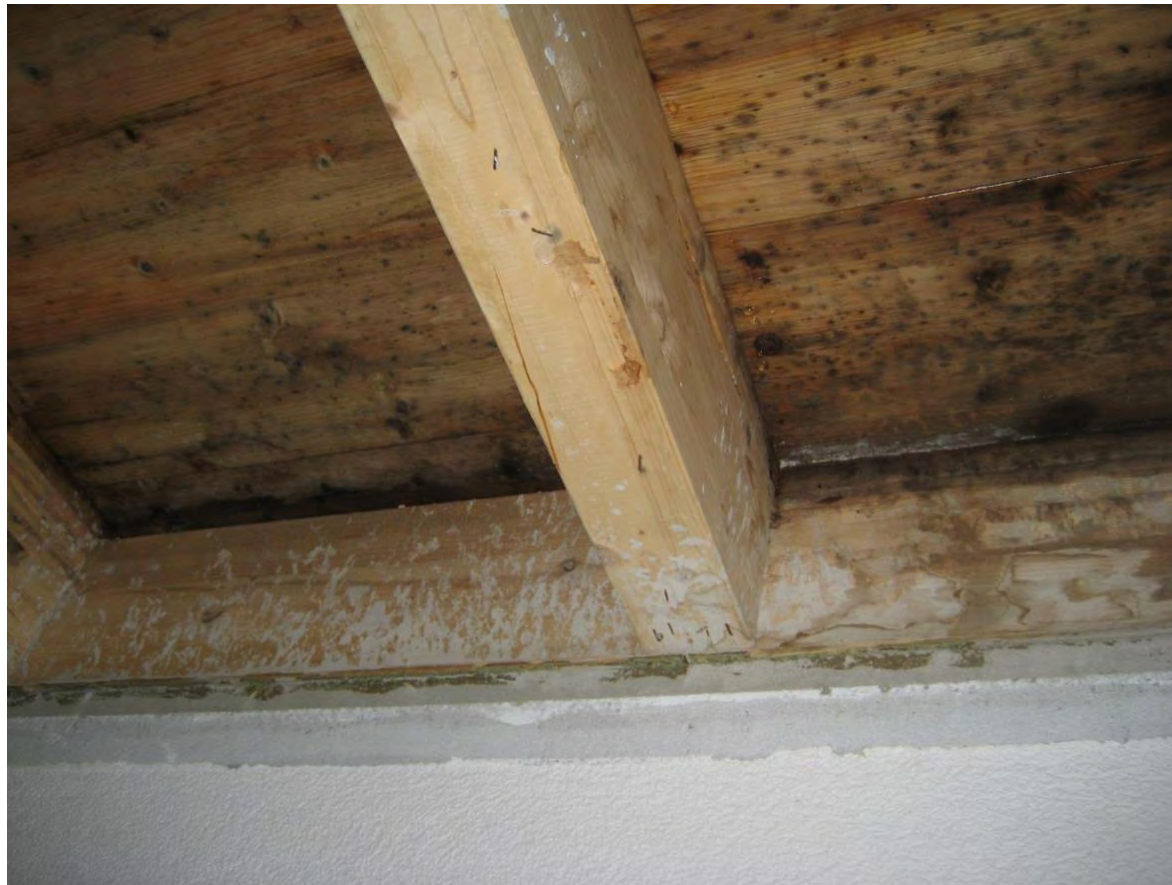
Die weitere Sondierung zeigt hohe Holzfeuchte & Schimmelbildung

Die Sanierung erfolgt nach Schimmelentfernung & Holz-trocknung auf Basis einer Wufi-Feuchte-Bemessung

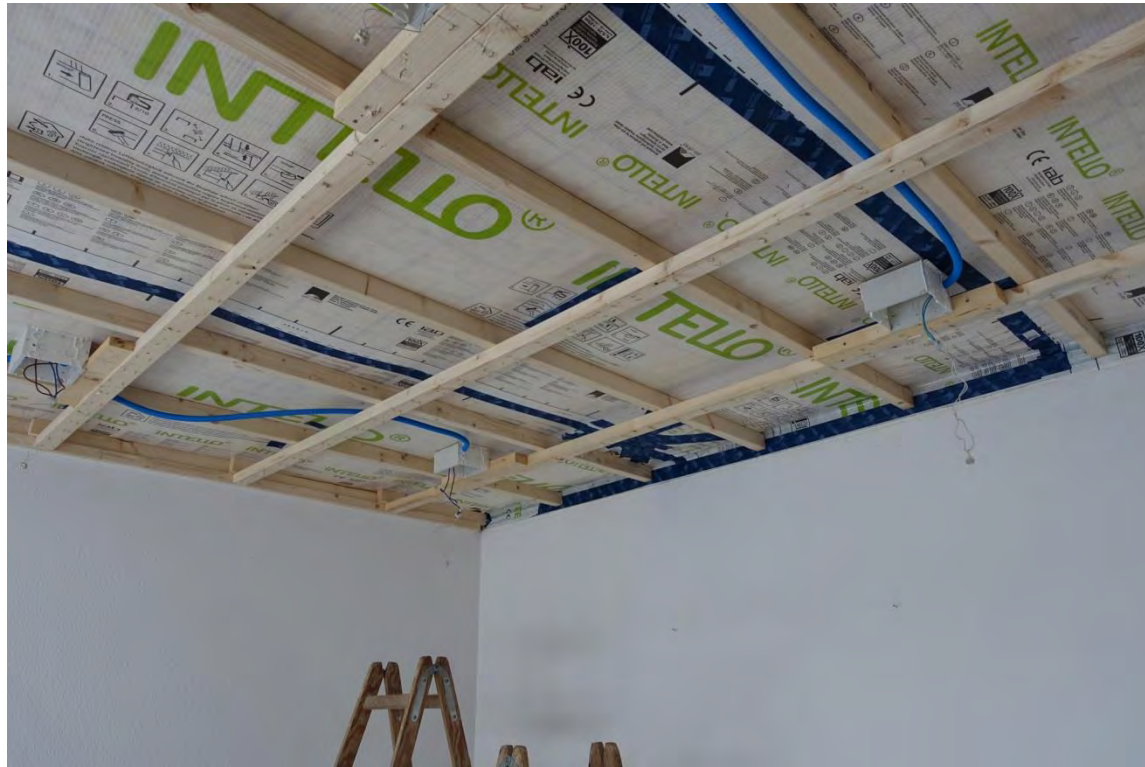
Blower-Door-Test nach Sanierung ergibt einen $n_{50, \text{st}}$ 0,50

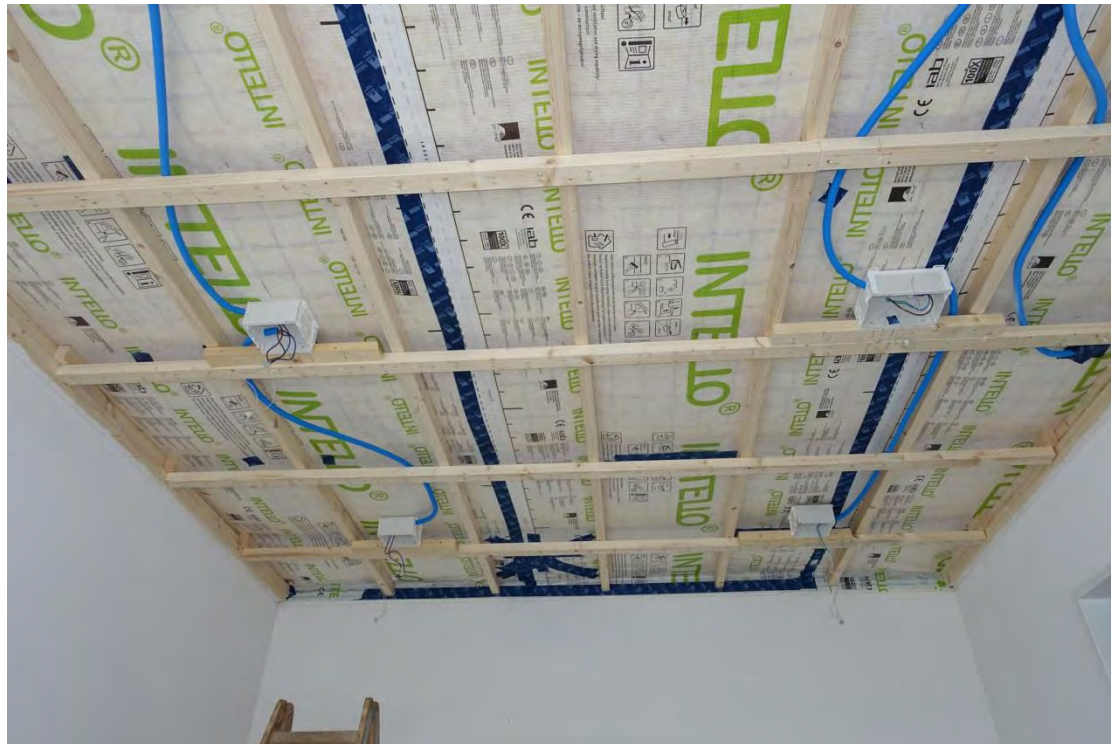
- Vor dem Termin wurde vom Zimmermann schon mal die Innenverkleidung entfernt.
- Eine Sichtprüfung ergab: Wandanschlüsse und Folienstöße waren optisch einwandfrei

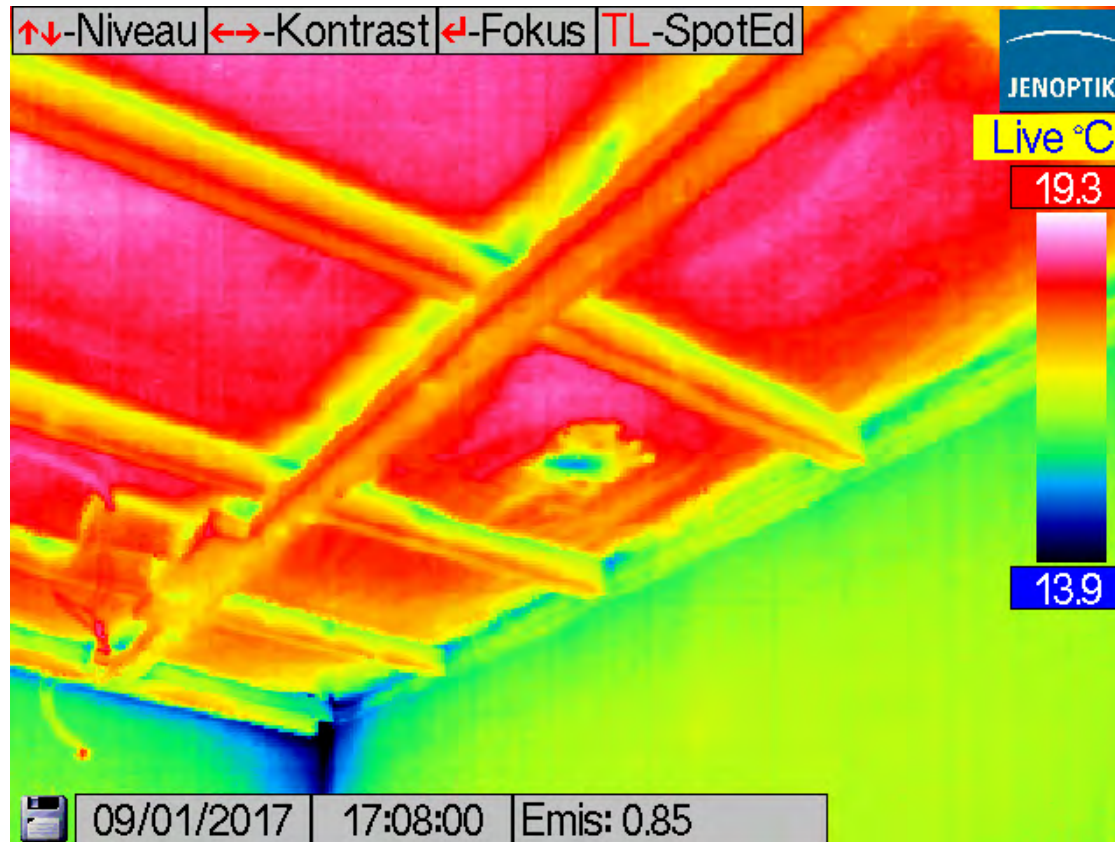
Der BD-Test bei Unterdruck bestätigt die Luftdichtheit der Dampfbremse und Anschlüsse im Flachdachbereich

Es zieht lediglich aus den Steckdosen im Mauerwerk 2 m weiter unten, sowie der Terrassen-Schiebetür.

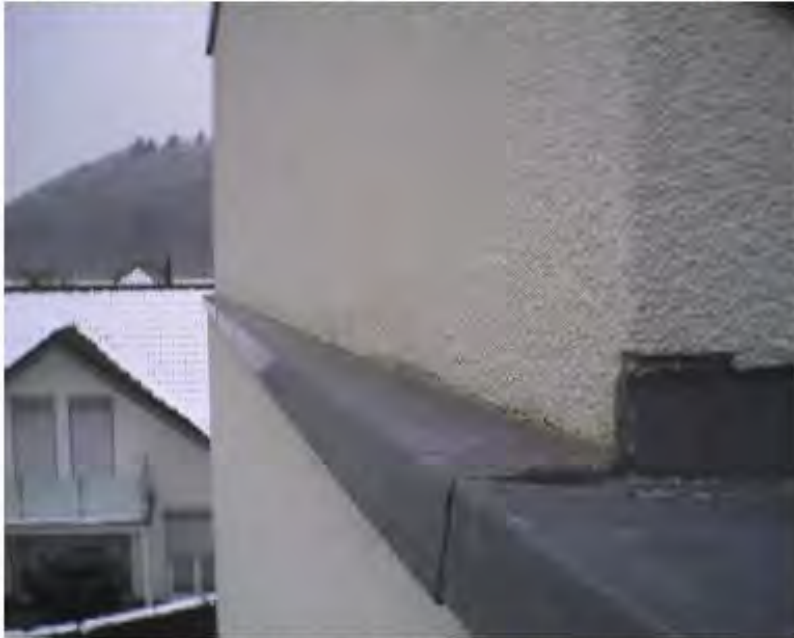
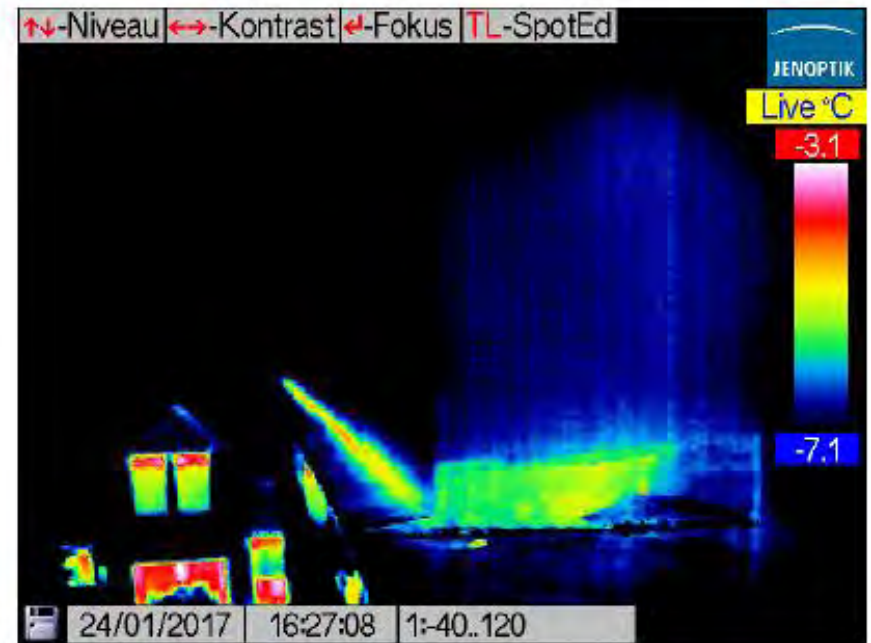
Ansicht Nordfassade auf Brüstungshöhe

Sichtbarer Warmluftaustritt über dem Abschlussblech, gerissene Hybridfuge. Leckage beim Blechstoss, Verbindung Ecke und Brüstungsabdeckung.

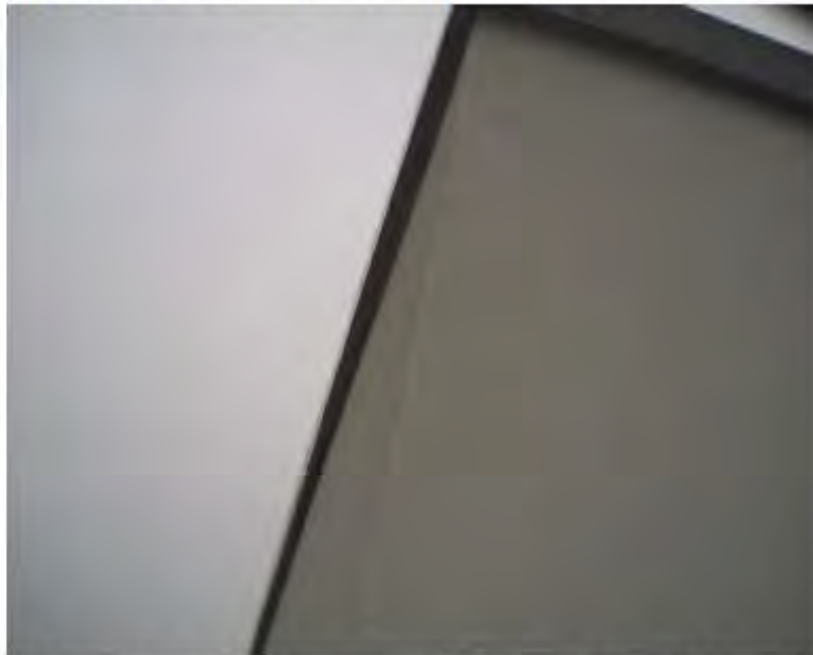
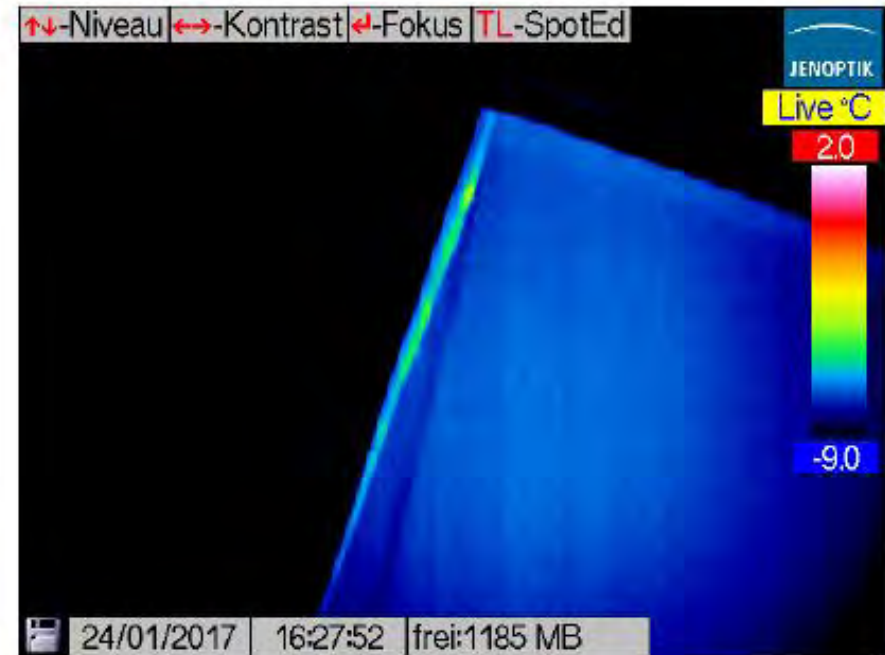
Ansicht Ecke Nord-West, Dachrand Attika

Warmluftaustritt zwischen Abschlussblech Dachrand und Aussenwärmedämmung

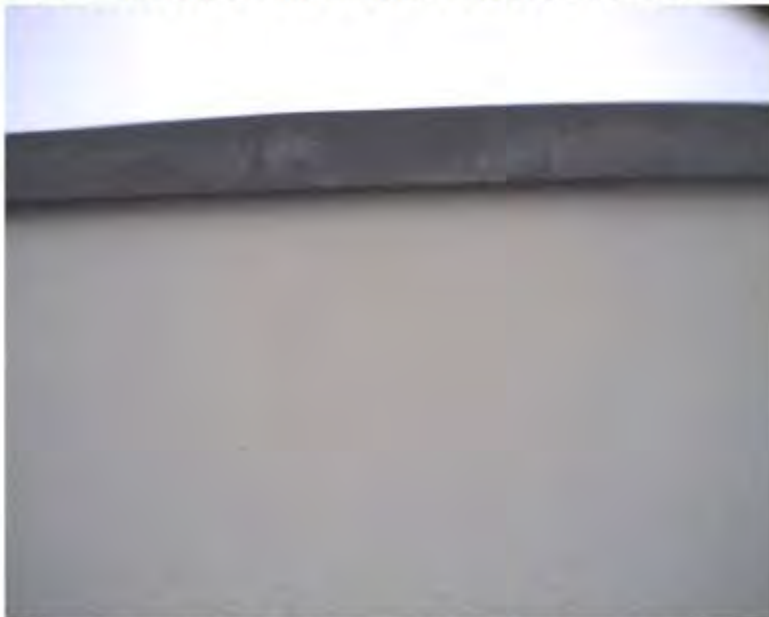
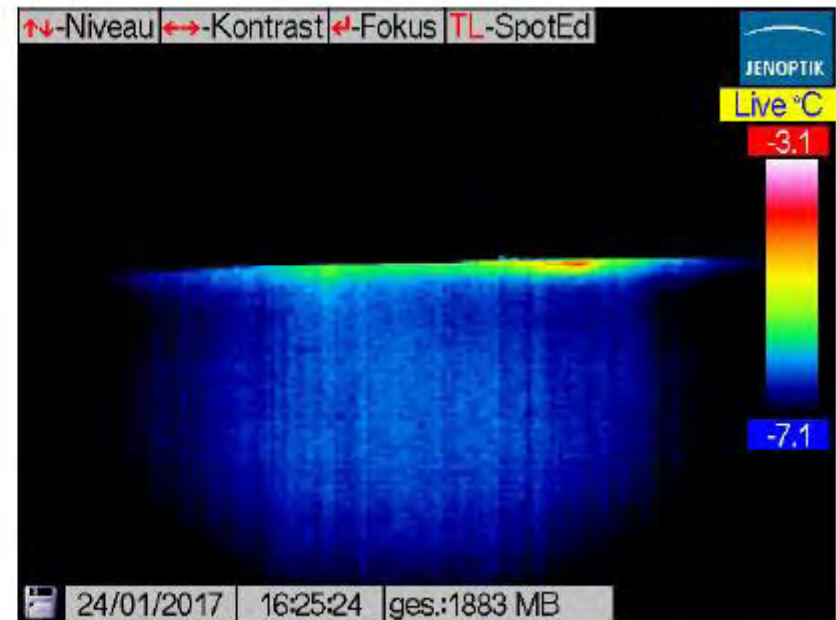
Ansicht Mitte Westfassade, Attikadach

Warmluftaustritt zwischen Abschlussblech Dachrand und Aussenwärmedämmung

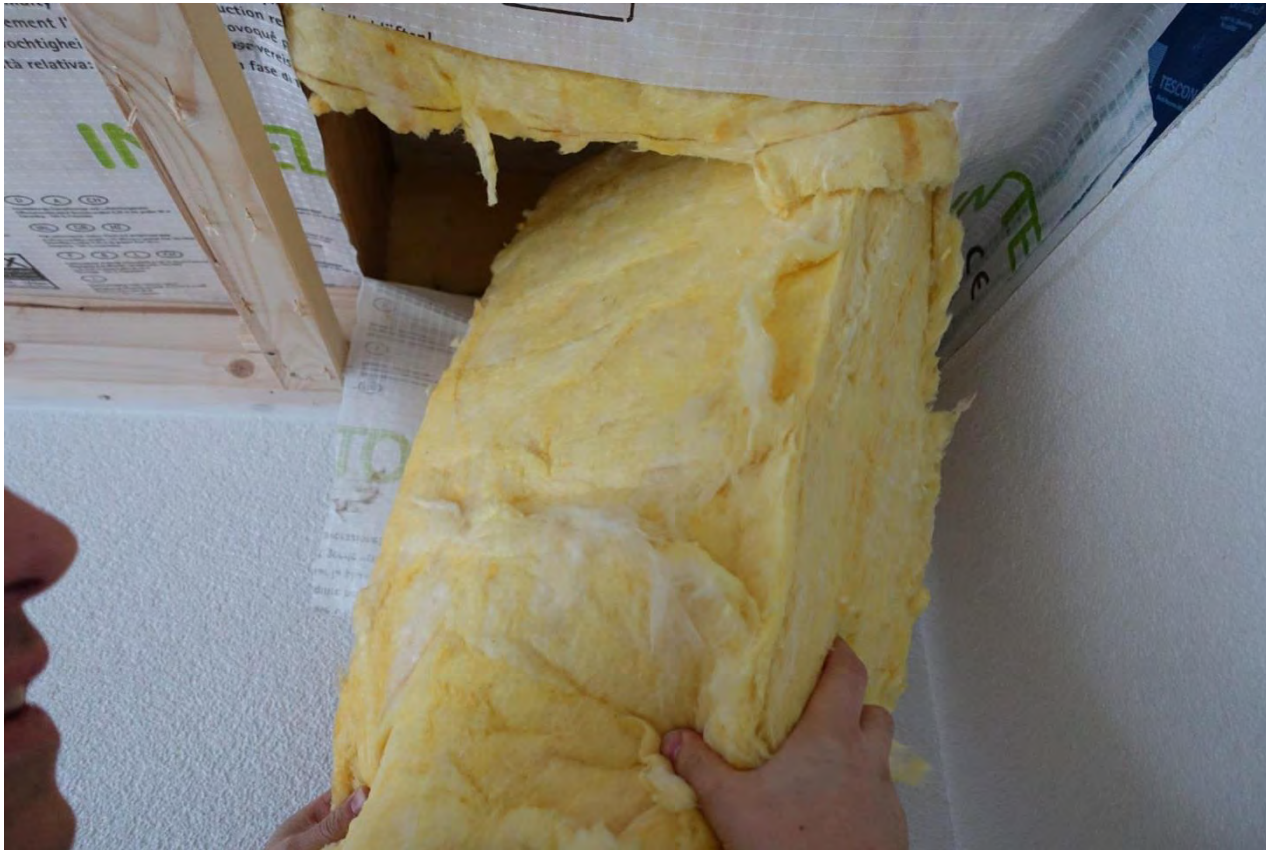
Was fällt auf?

- Dreischichtplatte mit Eisfilm
- Dämmung ist leicht feucht, teilweise angefroren

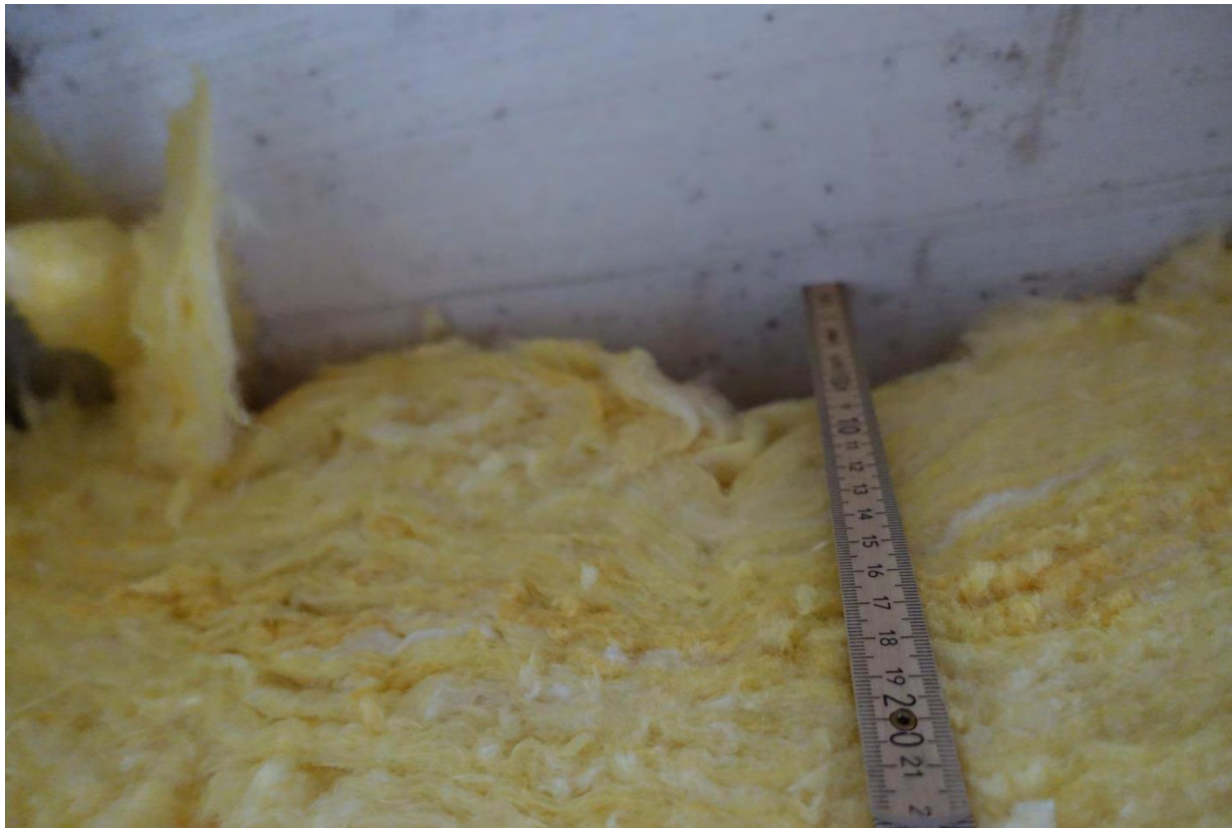
Dämmmatte war mit grosszügigem Übermass eingebaut, dadurch Quetschung mit länglicher Hohlrumbildung auf der kalten Seite

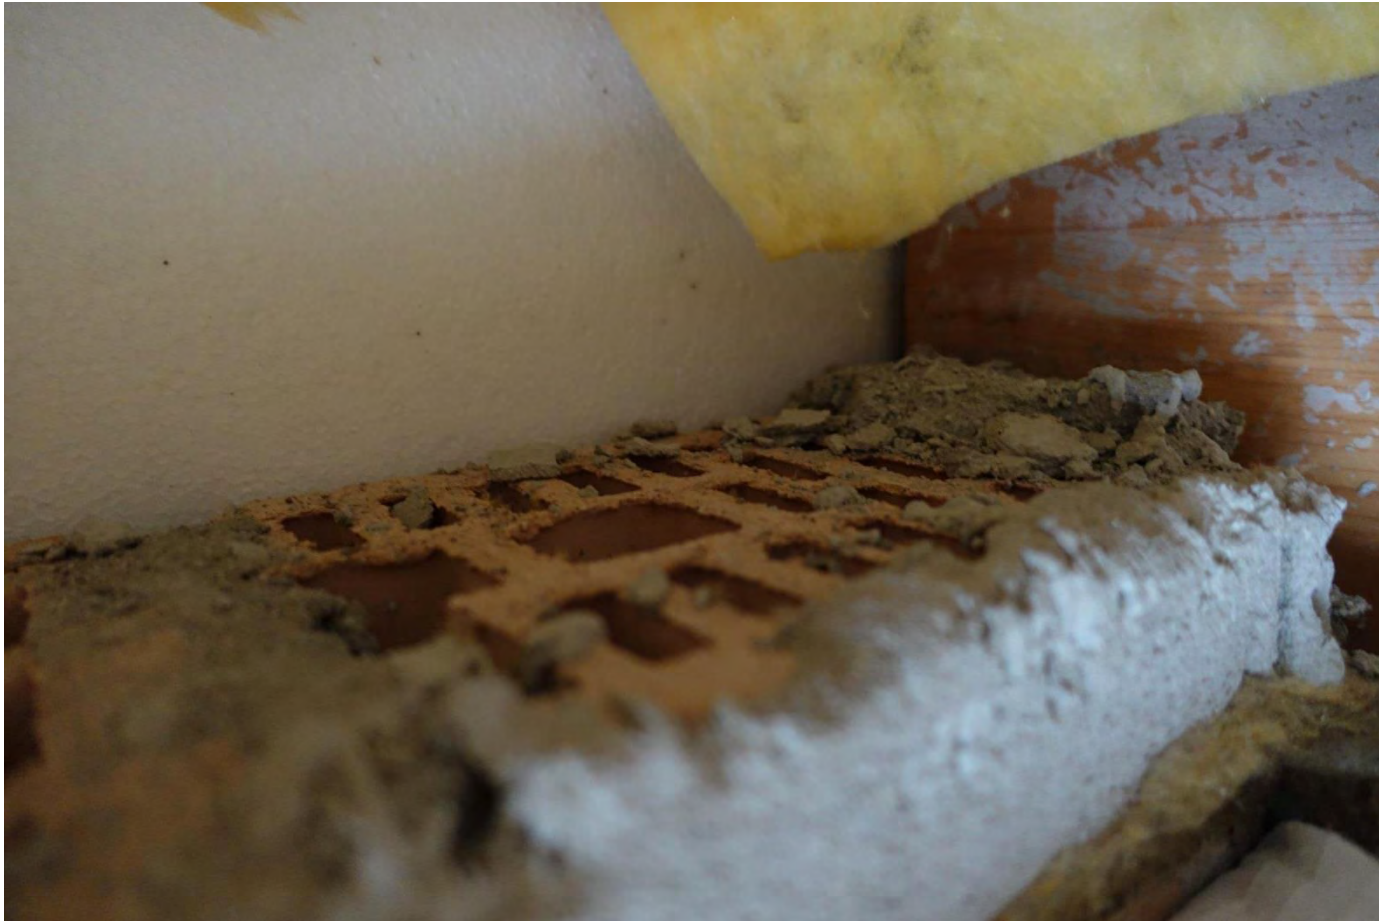
Nach Entfernen der Dämmung auf der Mauerkrone fällt auf, dass die Kammern der letzten Steinschicht offen sind

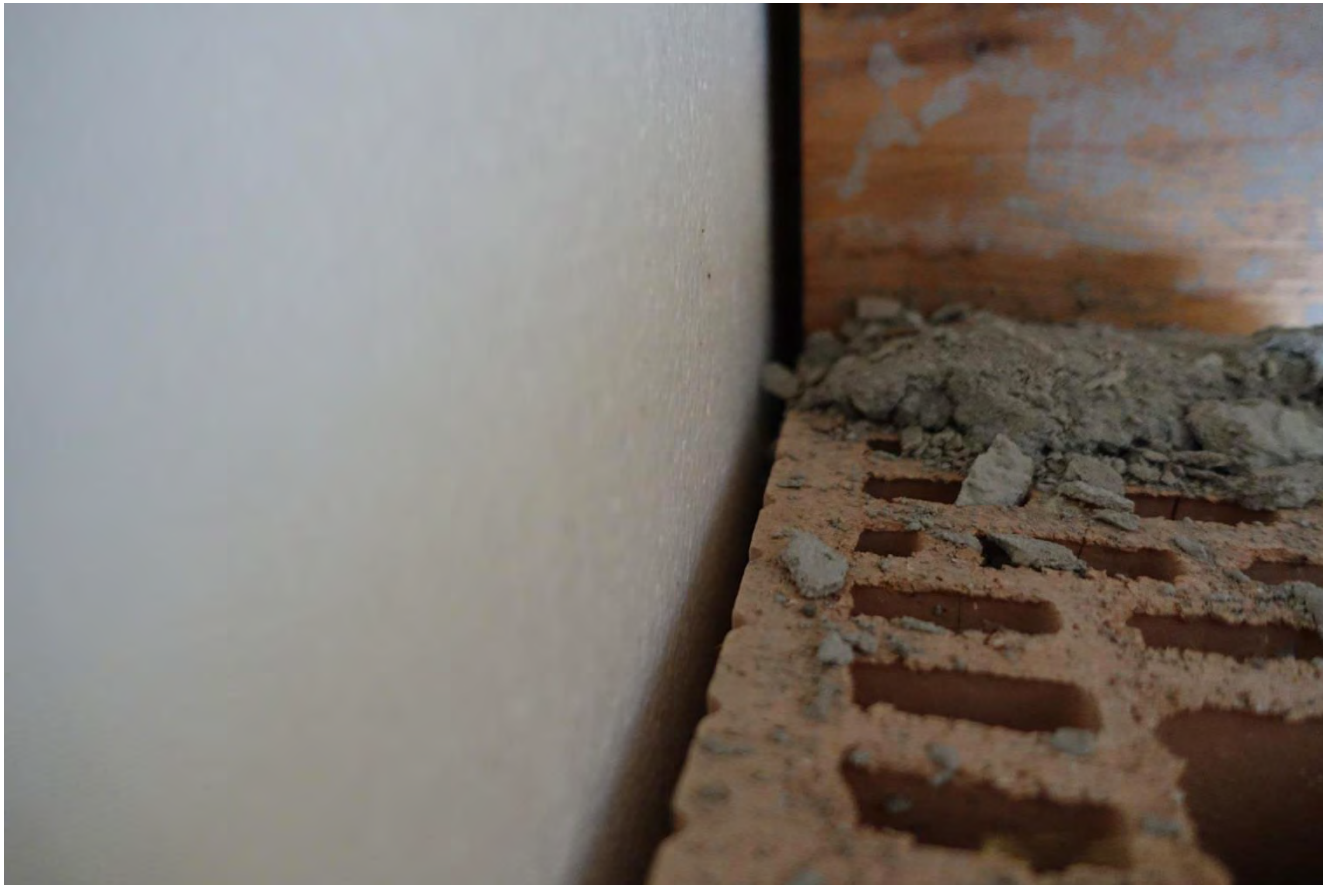
Zusätzlich kann man zwischen Aussenkante Mauerwerk und der Dämmung einen Spalt erkennen

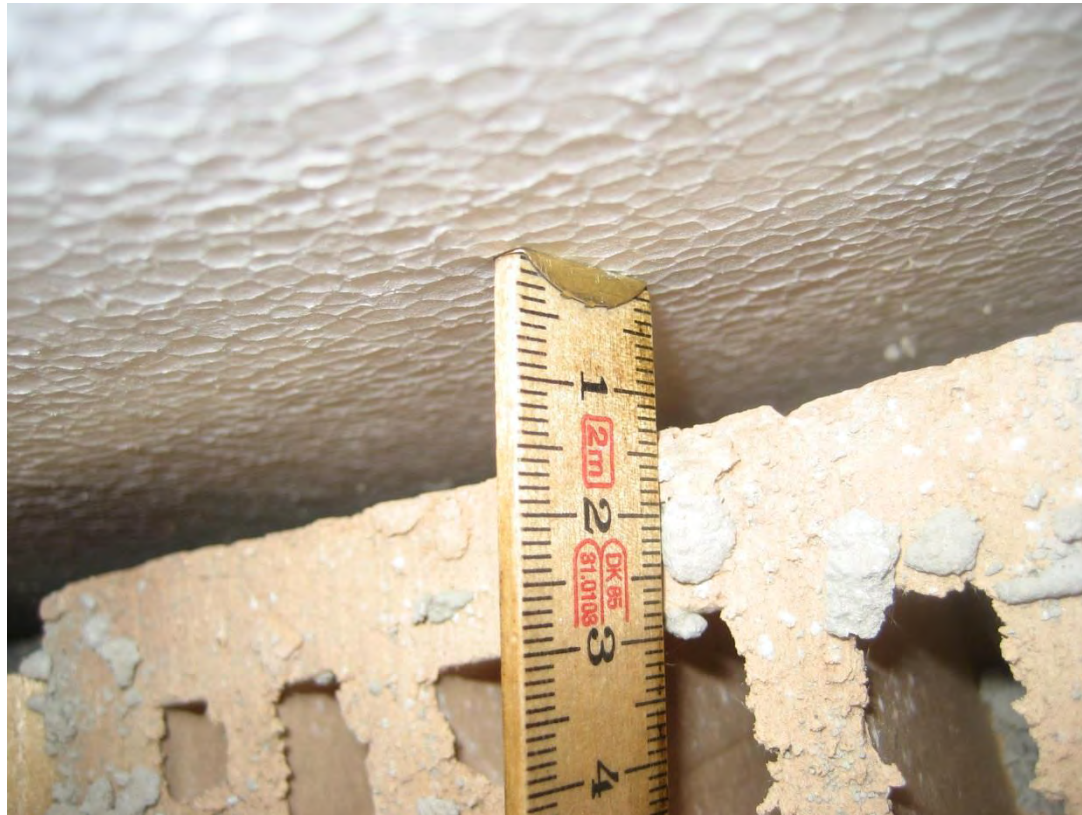
Spaltbreite dort bis 12 mm

Im Bereich der Aussenecke zieht bei Unterdruck kalte Luft aus diesem Spalt

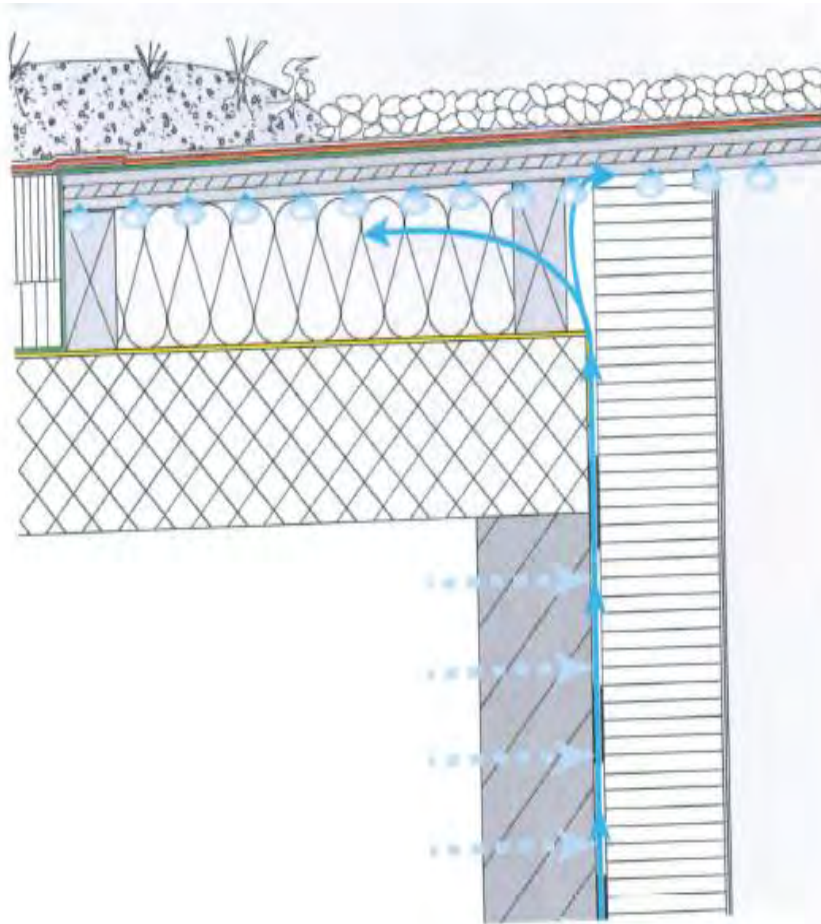
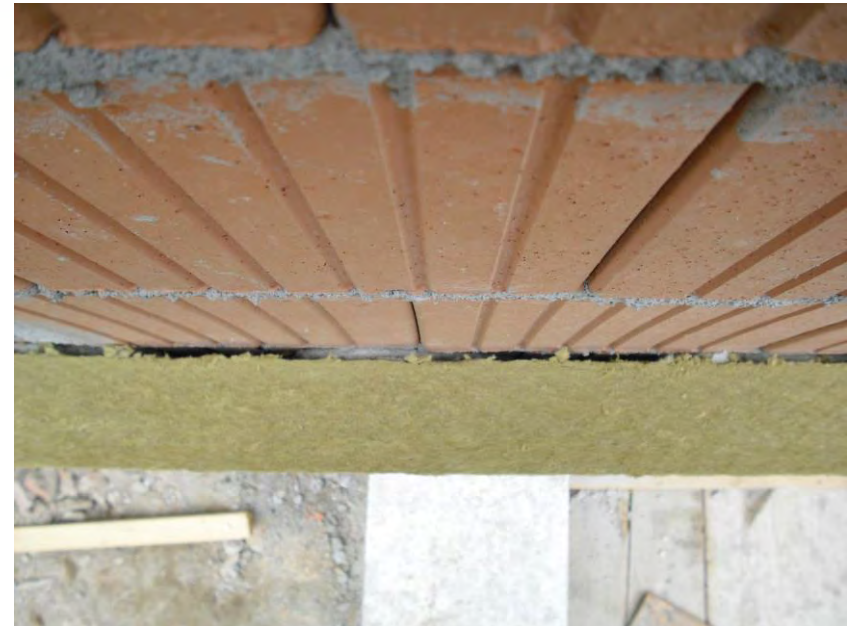
Unvorhergesehener Feuchteintrag: Flankenkonvektion
