Merkblatt – Thermografie bei Leckagen

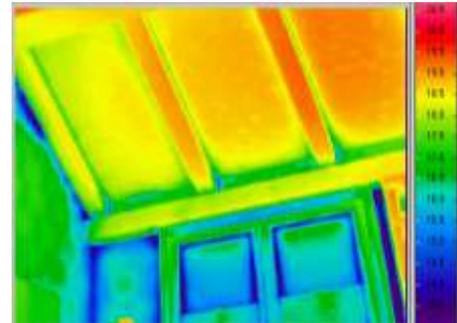
IR-Aufnahme nach einigen Minuten Unterdruck

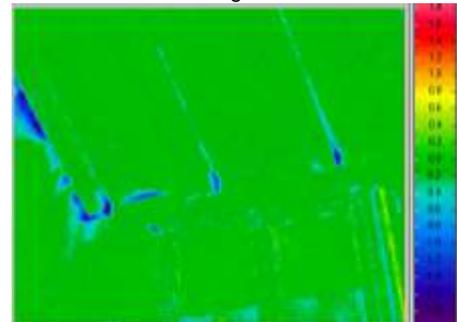
IR-Subtraktionsbild aus den obigen Bildern

Im subtrahierten Bild fallen die Wärmebrücken weg und es zeigen sich nur diejenigen Lecks, die sich in Folge Kaltluftdurchströmung abgekühlt haben (blau).

Erkenntnis: Undichtheiten bei den Sparrenkopf-Durchdringungen und undichter Dach-Wandanschluss. Das Fenster jedoch ist dicht.

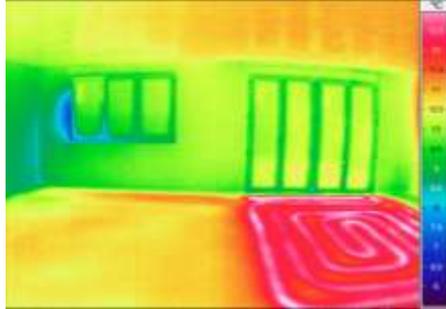
Die Temperaturdifferenz über die Gebäudehülle beträgt ca. 8 Kelvin, seit ca. 10 Min ca. 50 Pascal Unterdruck.

Achtung: Das Fenster links ist dicht!
Grund der kühlen, blauen Stelle links:
Das Fenster war vor der Messung in Kippstellung.
