theCH-Factsheet

Typische Luftdichtheits-Leckagen am Fenster – Die Top-5

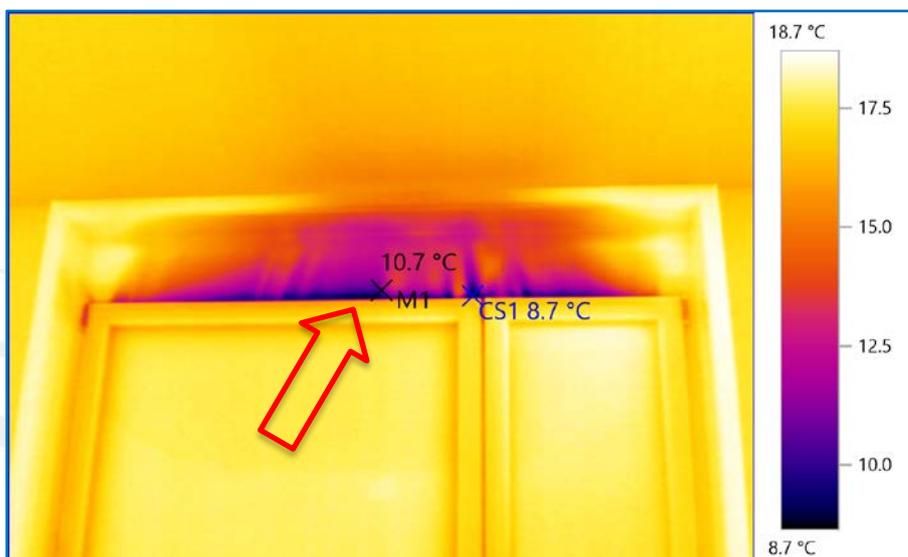
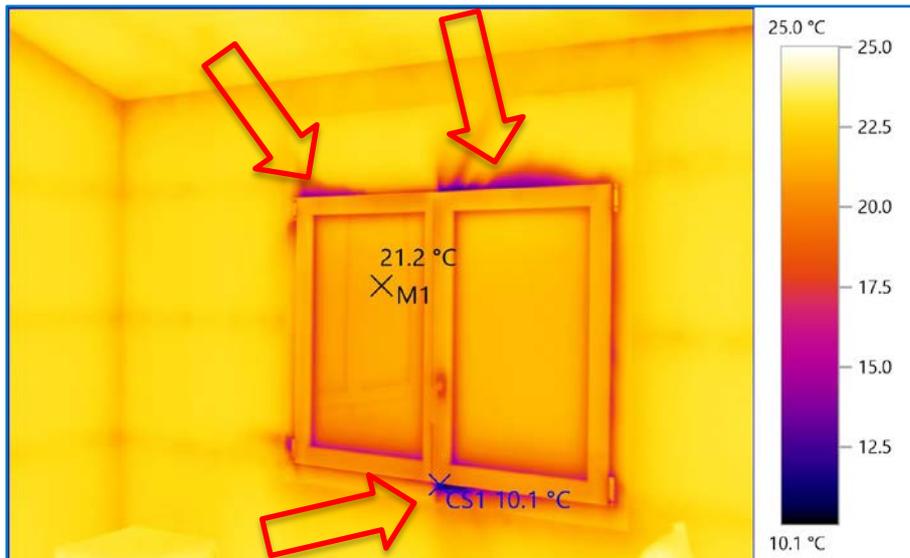
Bei beweglichen Teilen der Fensterflügel entstehen Leckagen aufgrund von fehlenden oder falsch eingestellten Verriegelungsbeschlägen, sowie durch verschobene oder fehlerhafte Dichtungen.

Erhebliche Zugluft, weil
Verschlussbolzen fehlt.

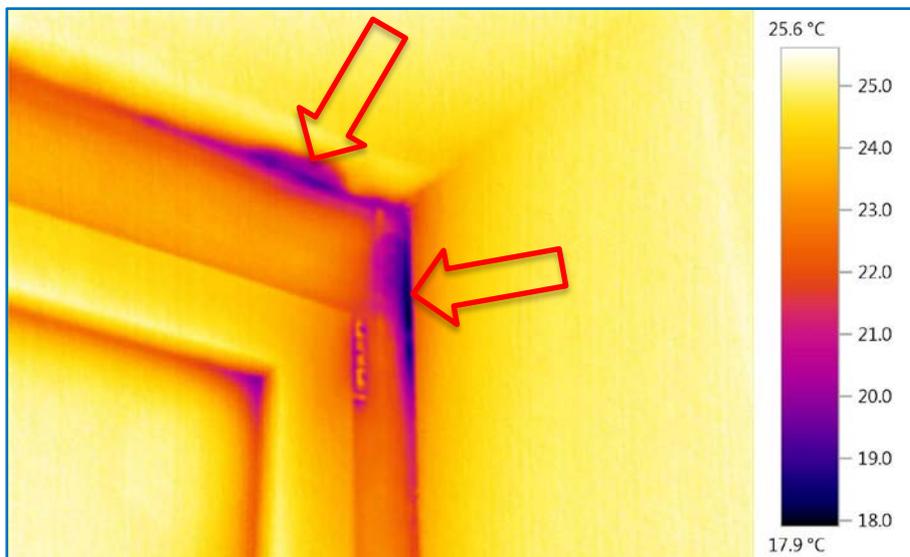
Ursache für Leckagen kann jedoch auch der Anschluss an flankierende Bauteile (z.B. Decke oder Wand) sein. Fehlende oder fehlerhaft ausgeführte Abdichtungsmassnahmen können die Ursache sein.

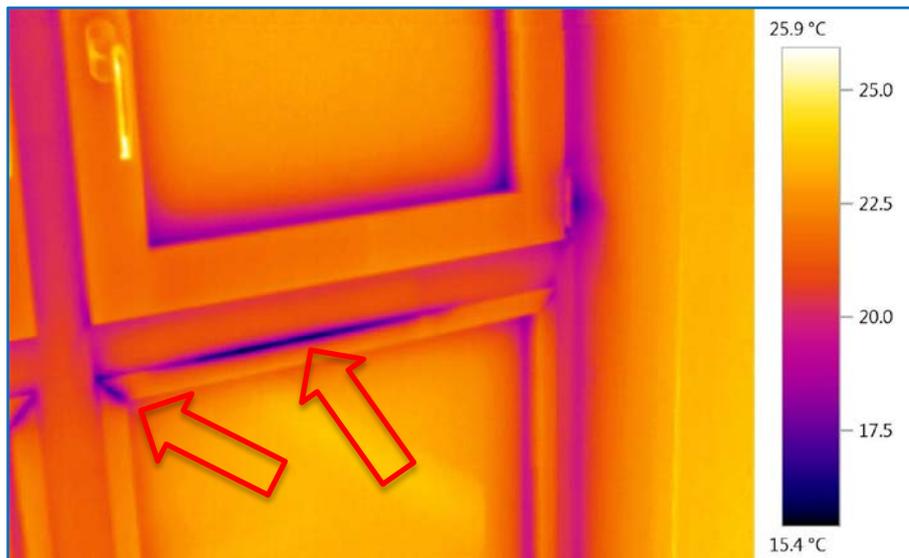
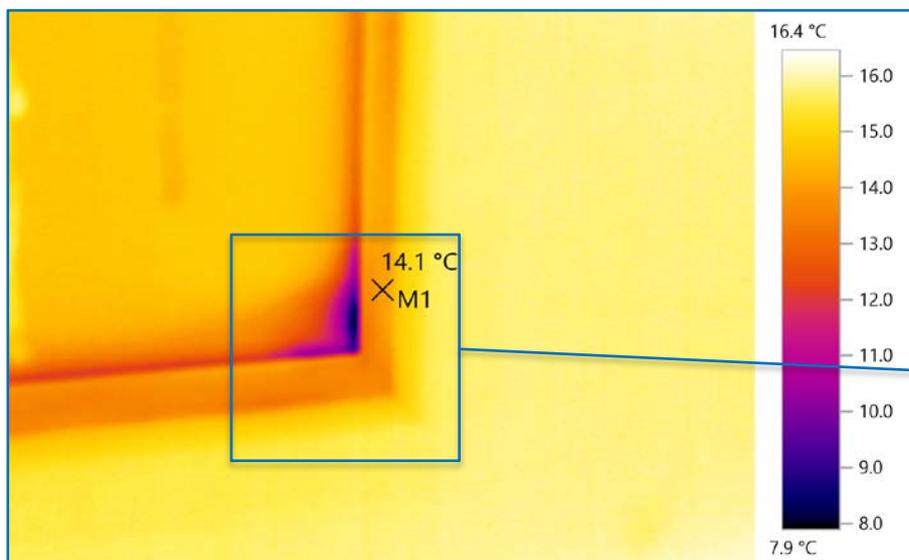
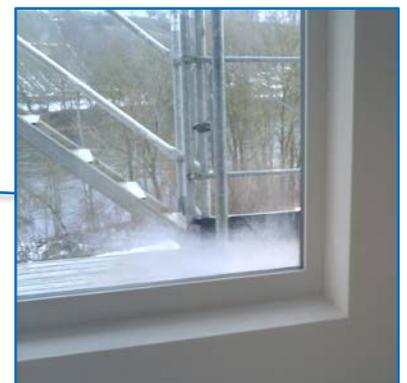
Es können auch festverglaste Elemente betroffen sein. Die Gründe können ein fehlerhafter Zusammenbau der Rahmenelemente, ungenau gearbeitete Glasleisten oder ungeeignete Dichtungsprofile bei Trockenverglasungen sein.

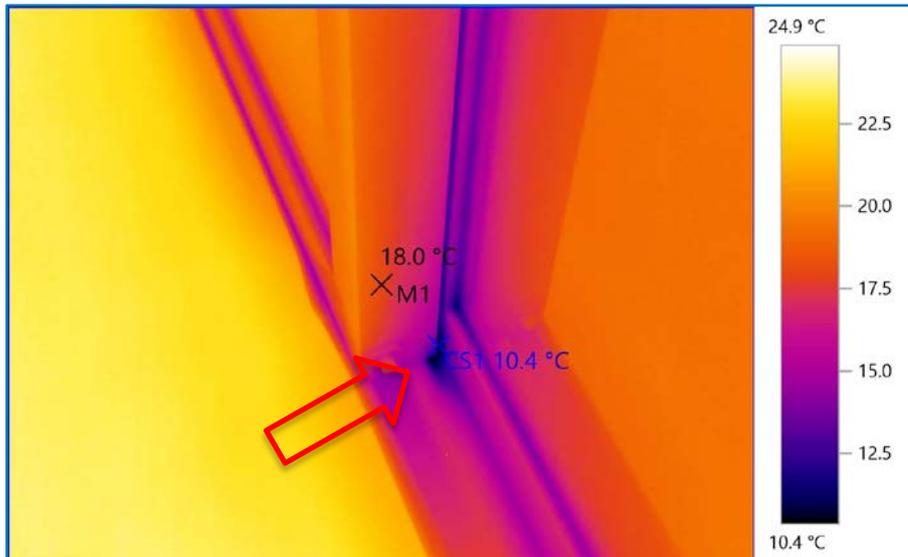
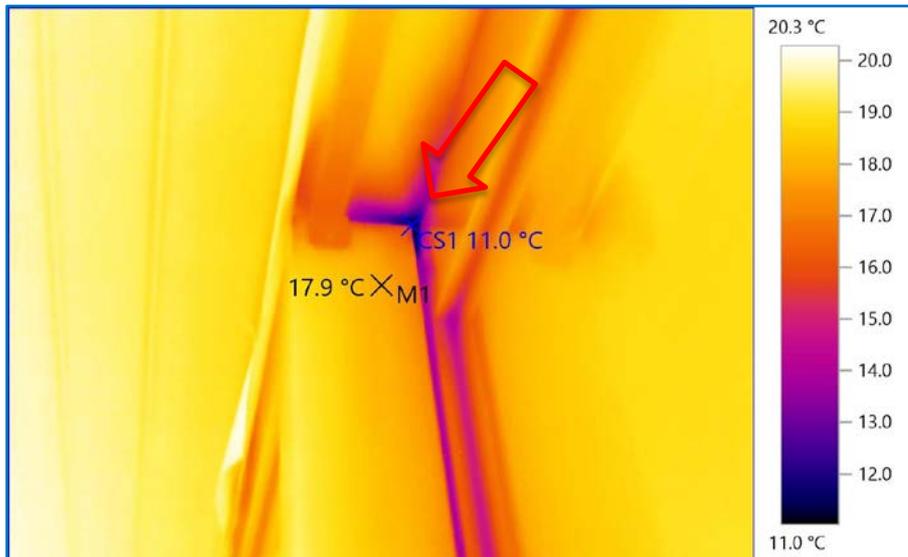
Lange Zeit lagen die Hebeschiebetüren auf den vorderen Plätzen unserer Top-5. Die Hersteller dieser Elemente haben jedoch teilweise dazugelernt. Inzwischen gibt es (vereinzelt) Hebeschiebetüren, die auch an den kritischen Stellen dicht sind. Es lohnt sich Fensterelemente zu bestellen, die nach SIA 331/ EN 12207 eine Luftdurchlässigkeit der Klasse 4 ausweisen.

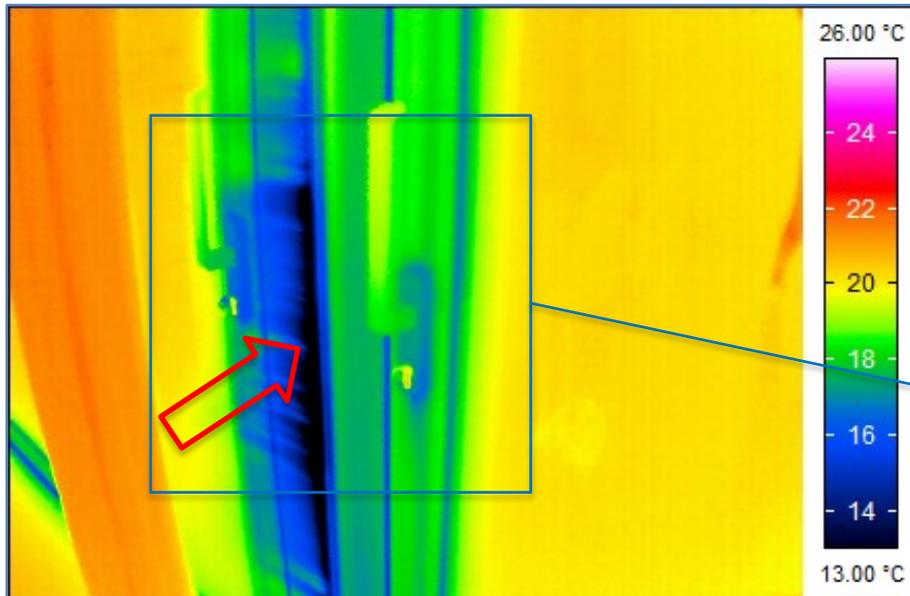
Stöße zwischen Fensterelementen, Rahmenaufdopplungen, Rahmenverbreiterungen und dergleichen.

Lufttritt im Bereich des Rahmenstosses zweier Schiebebehefenster an der Deckleiste

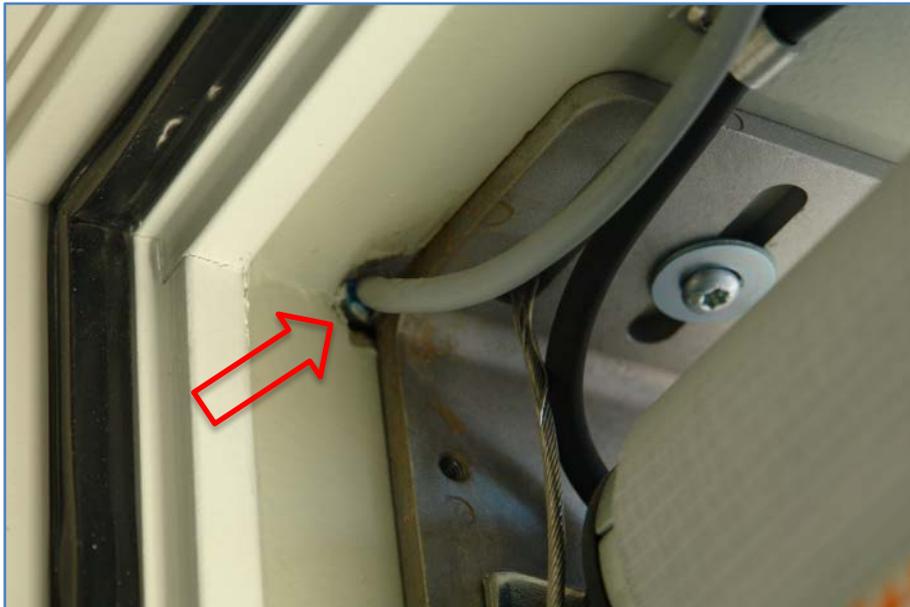
Offenes Elektro-Leerrohr, welches zu Kondenswasserbildung in der Fensterleibung sowie daraus resultierenden Schäden wie Farbabplatzungen und Korrosion geführt hat.

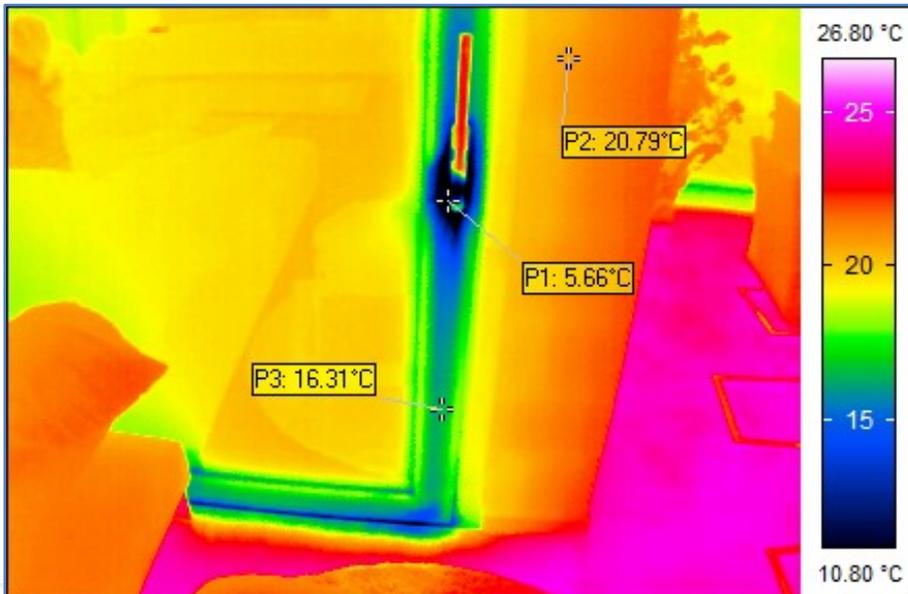
Undichtetes Schliessblech eines Schiebebefensters.
