# Infrarotaufnahmen von Gebäuden

**Erläuterungen und Hintergründe zu den am meisten beobachteten Problemstellen bei Wärmebildern von Gebäude-Aussenaufnahmen**

Autor: Christoph Tanner, dipl. Arch. HTL/FH  
Mitglied Thermografie und Blower-Door Verband Schweiz (theCH)

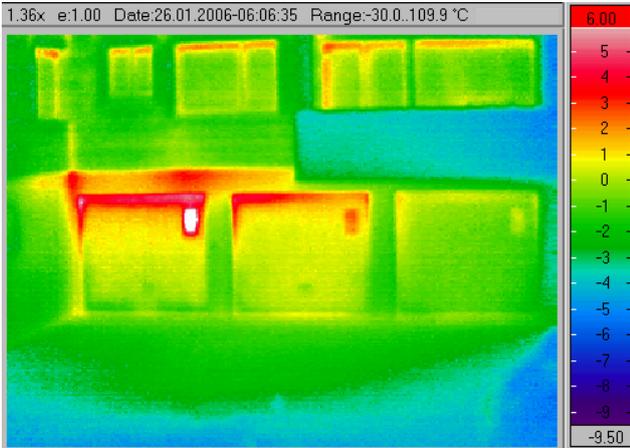
## Kapitel 1.1 Garagen / Autounterstand

### Beheizte und unbeheizte Garagen

Garagen aktiv heizen oder temperieren ist im Kanton ZH verboten. Deshalb sind Garagentore auch nicht wärmedämmend und haben keine speziellen Fugendichtungen. Werden sie trotzdem beheizt oder temperiert, sind beim Tor meist hohe Temperaturen erkennbar, vor allem durch Warmluftaustritte im oberen Torbereich. Im IR-Bild links sind solche unterschiedlichen Wärmeverluste gut erkennbar. Eine mögliche Ursache ist hier aber auch das Entweichen von „freier Wärme“ durch ein noch warmes Auto.

**Grafik Mitte rechts:** In vielen Fällen sieht man am Garagentor, wie sog. „freie Wärme“ entweicht. Diese Wärme gelangt unbeabsichtigt vom Wohnraum durch den wenig oder gar nicht gedämmten Fussboden in die Kellerräume und in die Garage. Dort entweicht sie letztlich durchs Garagentor ins Freie oder durch die Kellerwände ins Erdreich. Bei sehr kalten Aussentemperaturen und gut gedämmten Kellerdecken (nur wenig „freie Wärme“ von den beheizten Räumen) kann aber auch umgekehrt die Wärme vom Erdreich in die Kellerräume abgeben werden.

**IR-Bild Mitte:** Ein Autounterstand zeigt grosse Wärmeverluste und enorm hohe Temperaturen beim Bodenanschluss. Welches die genauen Ursachen dafür sind, ergibt sich oft erst beim Augenschein im Gebäude, bei dem speziell auch auf das Heizungskonzept geachtet werden muss.

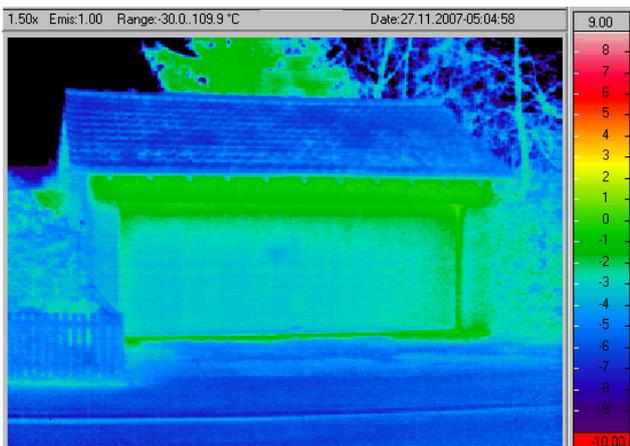
### Unbeheizte Garage

Bei kalten Aussentemperaturen kann nicht immer schlüssig beantwortet werden, ob eine Garage temperiert (= wenig beheizt) ist oder ob sich „freie Wärme“ zeigt (Restwärme von: Autos, Gebäudekeller, Erdwärme etc.). Im IR-Bild links ist es jedoch eindeutig: Hier ist keine Wärmequelle vorhanden. Die wärmere Zone unter dem Vordach ist ein Strahlungsschatten (vgl. Kap. 12.1). Wäre die Garage teilweise oder ganz im Erdreich, so wären etwas höhere Temperaturen am Tor zu erkennen.

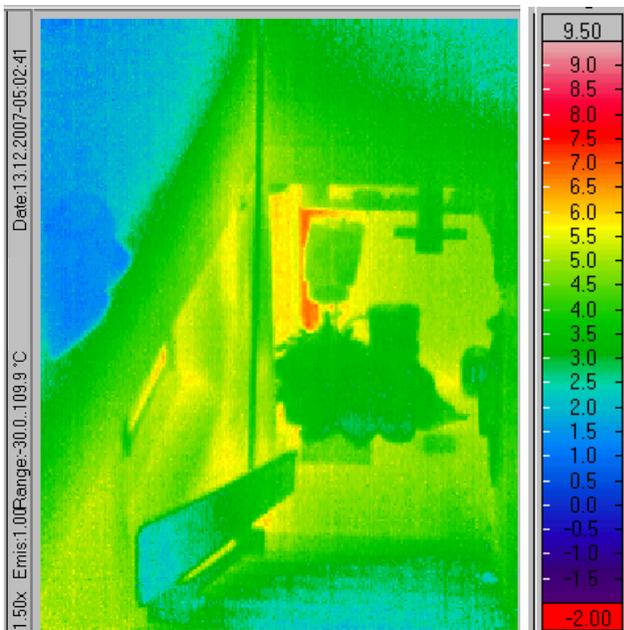
Kellertüren sind meist keine dämmtechnisch optimierten Türen und haben deshalb wie hier oft sehr grosse Wärmeverluste. Auch die Kellerwand links der Tür zeigt grosse Wärmeverluste (Ursachen siehe folgendes Kapitel „Kellergeschosse / Gebäudesockel“).

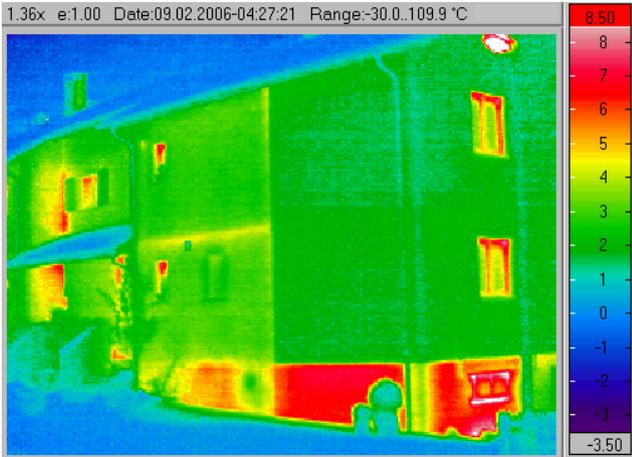
## Kapitel 2.2 Kellergeschosse / Gebäudesockel

„Heisse“ Kellerwand IR-Bild oben: Oft sind starke Wärmequellen wie Heizung, Boiler, Waschmaschine, Tumbler etc. im Keller platziert. Aber auch mancher Hobbyraum soll nicht kalt bleiben. Da Kellerwände bei älteren Gebäuden meist aus Beton sind - ohne irgendeine Wärmedämmung - ergeben sich dort hohe Energieverluste. Auch „freie Wärme“, die vom Wohnraum durch den wenig oder gar nicht gedämmten Fussboden in den Keller gelangt, entweicht letztlich durch die Kellerwände ins Freie oder ins Erdreich. Verluste ins Erdreich können sehr gross sein, was aber mit IR-Bildern von aussen nur bedingt zu erkennen ist. Sind die Kellerwände auch noch feucht, so erhöht das den Wärmeabfluss zusätzlich. Bei Kellerwänden / Gebäudesockeln ist es schwierig, von aussen zu erkennen, ob sie feucht sind oder ob eine Wärmequelle erhöhte Temp. erzeugt (vgl. Kap. 12.2).

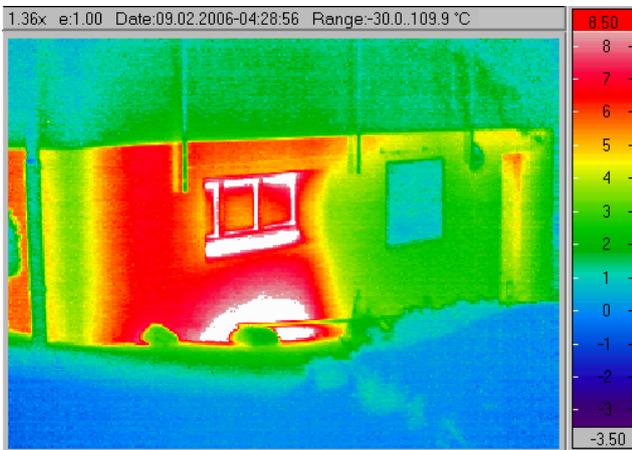
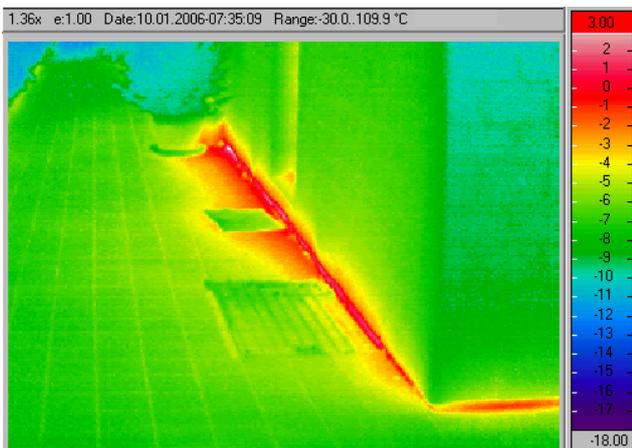
### Wärmequelle an der Aussenwand

IR-Bild Mitte: Detailaufnahme vom IR-Bild oben. Sichtbar sind sehr grosse örtliche Wärmeverluste durch die Wand. Ursache: Hinter der Wand steht ein alter Heizkessel mit hohen Wärmeverlusten, der die ungedämmte Aussenwand stark erwärmt. Das gleiche Phänomen zeigt sich auch bei den ungedämmten Heizkörpern im Wohnbereich (vgl. Kap. 7.1).  
 IR-Bild links: Gleiche Ursache: Hier entweicht die Wärme primär ins Erdreich, sichtbar ist nur noch der oberste Teil des Gebäudesockels.

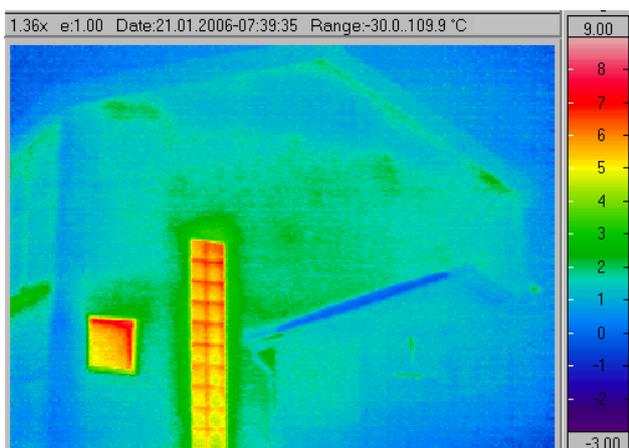
IR-Bild unten: Glasbausteine die Licht in ein Treppenhaus bringen. Im Gegensatz zu den hohen äusseren Oberflächentemperaturen zeigen sich innen entsprechend tiefe Oberflächentemperaturen. Dies kann je nach Innenraumklima (Raumtemperatur und Luftfeuchtigkeit) auch zu Schimmelpilzbildung führen, meist beginnend bei den unteren Mörtelfugen und in den Ecken.

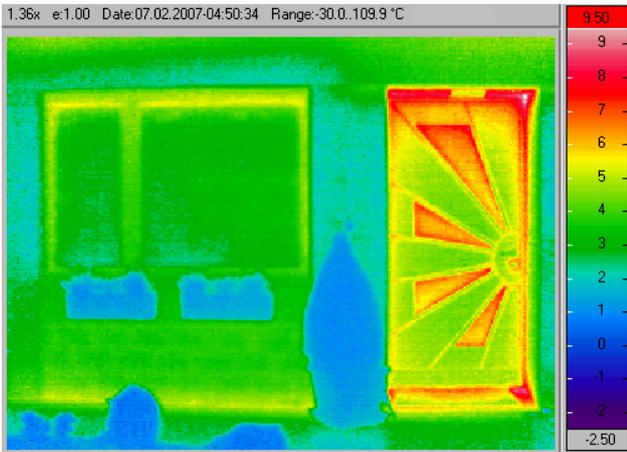
Das IR-Bild oben zeigt schön den Unterschied: Links der Tür ist ein Fenster mit Wärmeschutzglas nach heutigem Standard eingesetzt.

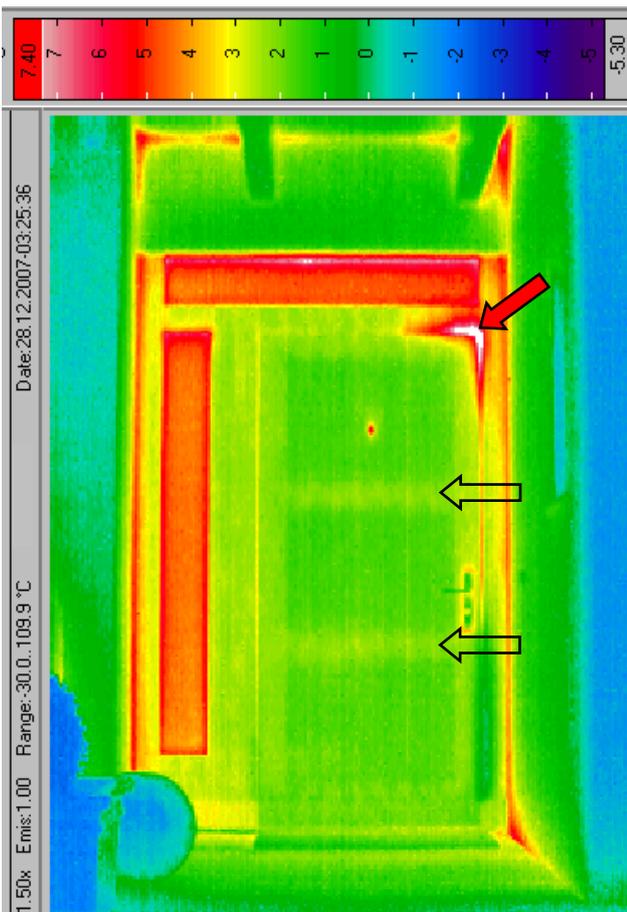
⇨ Sind wie hier bei den Türändern und / oder Ecken partiell deutlich höhere Temperaturen ersichtlich, so sind das Warmluftaustritte durch undichte Fugen. Überprüfung der Dichtungen: empfohlen!

Achtung: Undichte Fugen können aber auch unten am Türblatt sein. Diese sind mit IR-Bildern von aussen meist nicht ersichtlich, da dort nicht Warmluft ausströmt, sondern Kaltluft eintritt. Weitere Infos zur Visualisierung von Kaltlufteintritten: siehe Innenaufnahmen Kap. 10.2

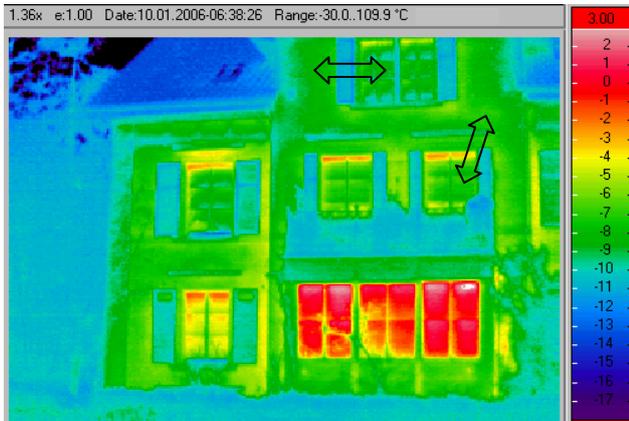
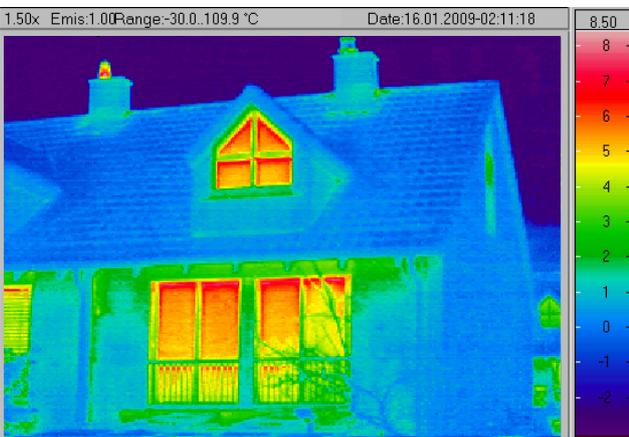
Die IR-Bilder 1 und 2 zeigen mit rot und gelb alte DV- und IV-Scheiben. Bei den grünen Gläsern im Obergeschoss von IR-Bild 1 handelt es sich jedoch um neue Wärmeschutzgläser (WS). Fenster sind gegenüber den Wänden fast immer eine wärmetechnische Schwachstelle. Werden aber neue Fenster (hier im OG) bei alten, ungedämmten Wänden eingesetzt, so ergeben sich ähnliche Dämmwerte und damit ähnliche Oberflächentemperaturen (  $\longleftrightarrow$  ).

Auch die IR-Bilder 3 und 4 (unten) zeigen neue Fenster. Dort ist knapp erkennbar, dass die  $\rightarrow$  rotgelben Linien primär vom Glasrandverbund stammen. Mit mehr Distanz verschwindet diese Information und es zeigt sich nur noch eine erhöhte Rahmentemperatur. (Distanz-Effekt: vgl. Anhang 7).

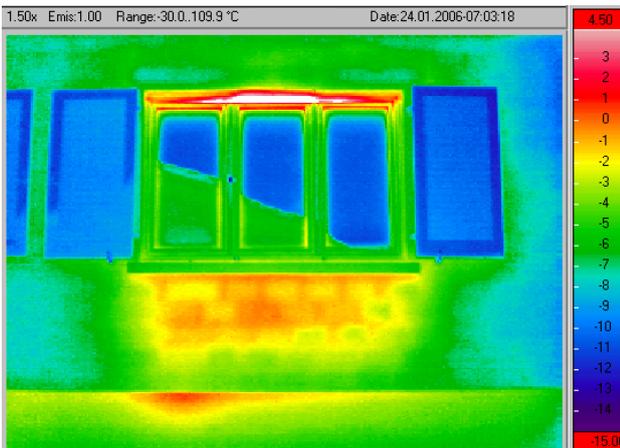
Auch im IR-Bild links spiegelt sich der Himmel. Darunter erscheint jedoch ein bewaldeter Berghang. Zum Vergleich: IR-Bild 1 in Kap. 7.1 zeigt das gleiche Fenster, mit anderem Standort, so dass sich nur noch der Berghang mit seiner Umgebungstemperatur spiegelt. Für Fensterbeurteilungen sind Himmelsreflexionen ungünstig. Spiegelungen sind je nach Material und Betrachtungswinkel sehr unterschiedlich. Bei Gläsern können sie meist gut erkannt werden (weitere Informationen dazu siehe Anhang 6).

**Undichte Fugen** Beim IR-Bild links sind am oberen Fensterrahmen örtlich hohe Temperaturen erkennbar. Der Grund liegt bei einer undichten Fuge mit Warmluftaustritten. Undichte Fugen können aber auch unten am Fenster sein. Dort sind sie jedoch meist nicht sichtbar, weil dort nicht Warmluft ausströmt, sondern Kaltluft eintritt. Weiteres zu undichten Fensterfugen: siehe Kap. 10.3

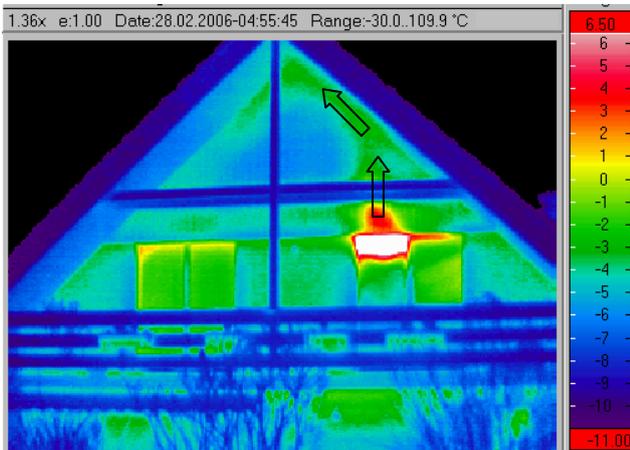
## Kapitel 4.4 Fenster / Offene Fenster / Richtig Lüften

### Offenes Fenster in Kippstellung

IR-Bild links: Durch das gekippte Fenster entweicht warme Luft.  $\Rightarrow$  Sie steigt und erwärmt oben auch noch ein wenig das grosse Vordach. Ständig geöffnete Fenster (z.B. in Kippstellung) verschwenden viel Energie durch Lüftungswärmeverluste. Eine Berechnung (Quelle: energieschweiz) ergibt, dass ein ständig gekipptes Fenster während der ganzen Wintersaison einen zusätzlichen Heizölverbrauch von ca. 200 Litern ergibt. Also: Lüftungsmerkbblätter beachten und richtig lüften (vgl. folgender Text).

IR-Bild Mitte: Hinter den Jalousieläden ist der linke Fensterflügel in Kippstellung. Das Foto unten zeigt eine solche Situation mit offenen Läden. Wie sinnvoll und notwendig es ist, dass in Winternächten die Schlafzimmerfenster offen sind, ist ein heikles Thema. Vorschriften dazu gibt es nicht, jedoch sind viele Bewohner erfahrungsgemäss nicht orientiert, wie, wo und wie lange man richtig lüftet.

Das SIA Merkblatt 2023 beschreibt „richtig lüften“ bei reiner Fensterlüftung folgendermassen: 4 - 6 Stosslüftungen pro Tag. Bei einseitiger Lüftung 10 - 15 Minuten lang, bei Querlüftung 3 - 5 Minuten lang. Dadurch entweicht nur wenig Energie und es gelangt viel Frischluft in die Räume. Ungenügendes Lüften kann zu Schadstoffkonzentrationen und Feuchteproblemen (Schimmelpilz) führen.

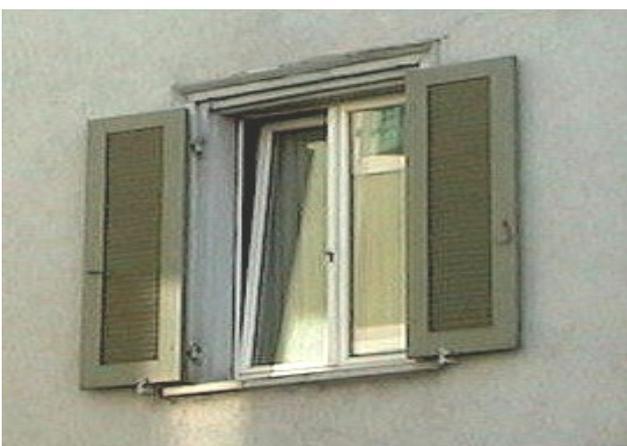
### Kontrolle der Luftfeuchtigkeit

Wird in dichten Gebäuden zu wenig gelüftet so steigt die Luftfeuchtigkeit an. Eine Luftfeuchtigkeit von 30 - 50 % wird als ideal angesehen, ab 60 % und spätestens, wenn der untere Rand der Fensterscheiben im Innenraum Kondensaturspuren zeigt, sollte gelüftet werden.

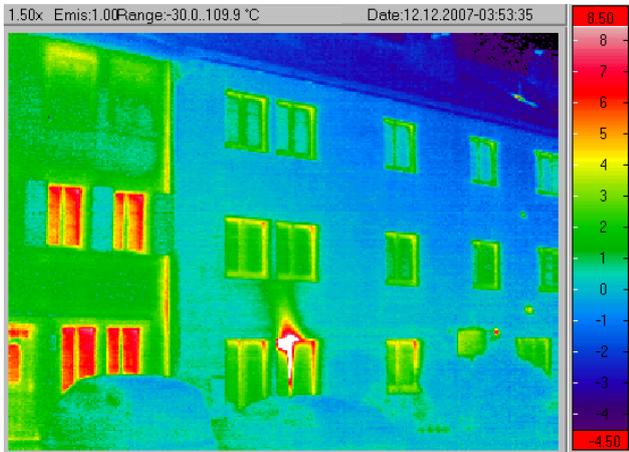
## Kapitel 6.1 Aussenwände / Ohne und mit Wärmedämmung

### Ungedämmte und gedämmte Aussenwand

Das Bild links zeigt den Unterschied: Der grüne Fassadenbereich (links) ist ohne -, der blaue Bereich mit einer verputzten Aussenwärmedämmung (AWD) versehen.

Heutige Dämmstärken: Mit konventioneller AWD bis 20 cm (oder mehr).

Im AWD Bereich wurden auch die Fenster erneuert. Damit zeigt sich im IR-Bild sehr schön, wie neue Fenster (hier ein Standardmodell mit 2-fach Wärmeschutzglas) etwa die gleichen Oberflächentemperaturen wie alte Wände erreichen. Fenster haben generell weniger Wärmedämmpotenzial als Wände (vgl. Kap. 4.2).

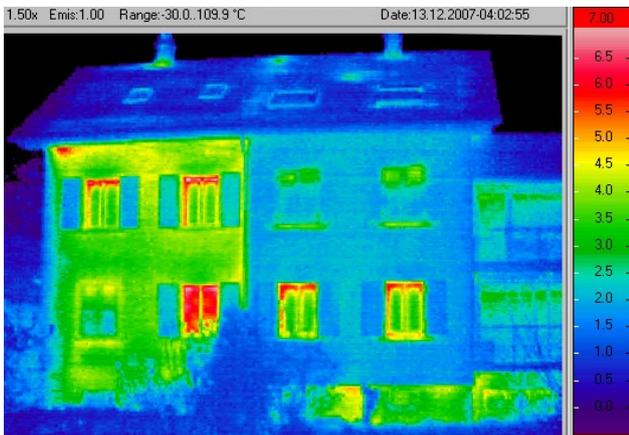
### Nicht saniert / saniert, Beispiel DEFH

Das Beispiel links zeigt die analoge Situation wie oben an einem Doppel-EFH.

Sie erscheinen gleich wie die neuen Fenster im EG des rechten Hausteils.

Werden die Jalousieläden geschlossen, kann mit IR-Bildern nur noch erkannt werden, ob dahinter das Fenster offen ist oder nicht.

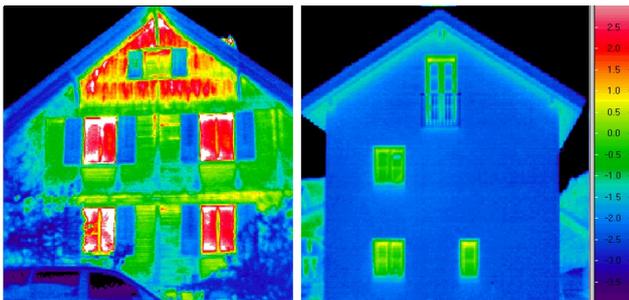
### Altes und neues EFH

Diese beiden EFH stehen nicht nebeneinander, repräsentieren aber ebenfalls sehr gut die unterschiedlichen Oberflächentemperaturen und damit die Energieverluste von alten und neuen Gebäuden.

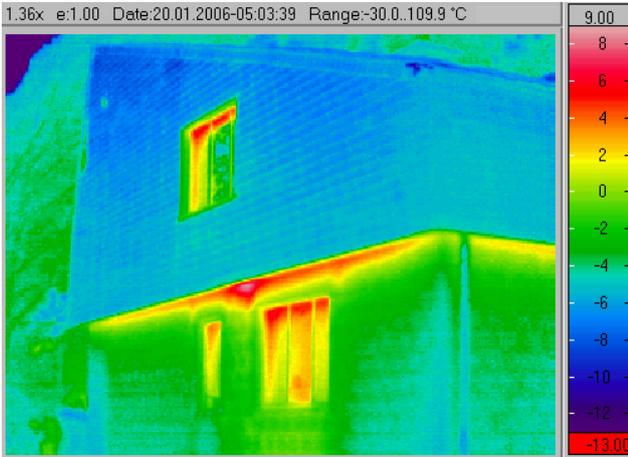
## Kapitel 6.2 Aussenwände / Hinterlüftete Fassaden

### Hinterlüftete Fassaden (HF)

IR-Bild links: Eine im Erdgeschoss nur wenig gedämmte Aussenwand (Mauerwerk). Das OG ist mit einer HF (mit Eternit) versehen und erscheint im IR-Bild kalt. Bei solchen HF kann nicht alles Gewünschte erkannt werden. Konstruktionsbedingt sind die Wärmebrücken der tragenden (und evtl. dämmenden) Wand nicht erkennbar, da die äussere Bekleidung von Aussenluft hinterströmt wird und daher kalt ist. Hat die Wand jedoch Leckstellen, bei denen warme Innenluft nach aussen strömt, so sind diese trotzdem erkennbar (siehe Bild Mitte). Bildet die Unterkonstruktion der HF starke Wärmebrücken, so können auch diese erkannt werden (siehe Kap. 7.5).

Diverse Infrarot-Fachleute kommunizieren, dass bei HF Thermografieaufnahmen überflüssig sind. Differenziert betrachtet stimmt diese Aussage nur für die Transmissionsverluste. Das IR-Bild (Mitte) zeigt deutlich, dass Wärmebilder von HF sehr sinnvoll sein können. Bei diesem Gebäude mit Pultdach tritt enorm viel Warmluft durch die undichte Wand, steigt im Hinterlüftungsspalt empor und staut sich unter dem Dachfirst. Hier muss unbedingt gehandelt werden!

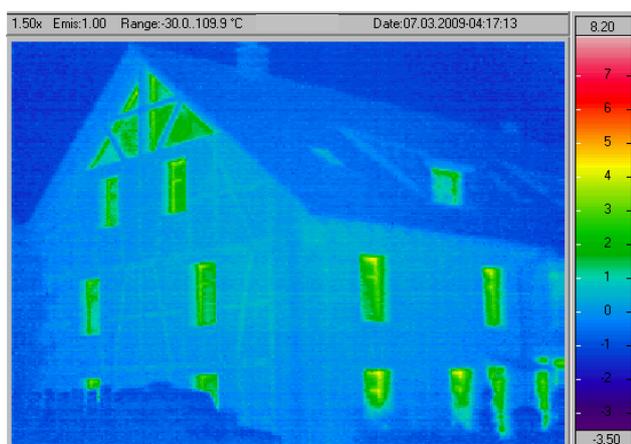
### Riegelkonstruktionen wärmedämmt:

Das IR-Bild links zeigt ein saniertes Riegelhaus. Die Aussenwärmedämmung wurde nur bis an die Riegel, aber nicht darüber hinweg geführt. Aus der Nähe ist das natürlich auch optisch gut zu erkennen.

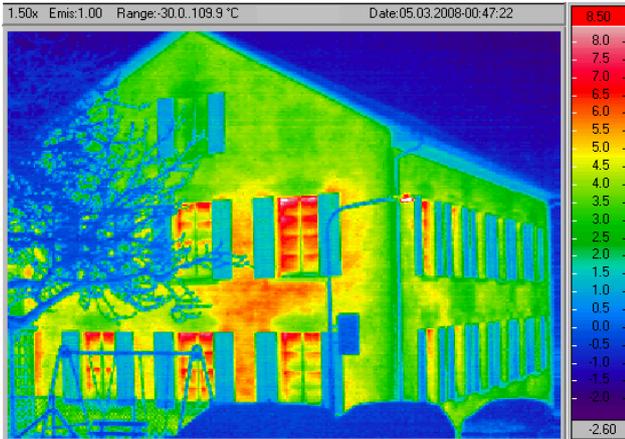
Infrarot-Aufnahmen sind keine „Röntgenblicke“. Sie können aber auf Grund der thermischen Vorgänge im Innern verraten, was im Untergrund verborgen ist, da sich Unregelmässigkeiten auch auf die Oberflächentemperatur auswirken. Im IR-Bild links ist eine gefleckte Struktur sichtbar, was typisch ist für ein altes, verputztes Bruchsteinmauerwerk. Gut erkennbar ist auch die konzentrierte Warmzone in der Fassadenmitte, was so bei Einzelraumheizung in Erscheinung tritt. Das Dachgeschoss ist unbeheizt, bekommt aber „freie Wärme“ vom Obergeschoss (vgl. Grafik in Kap. 9.1).

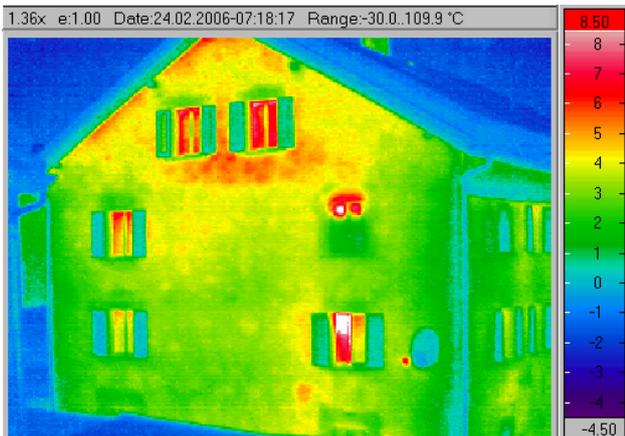
Ähnliches Beispiel wie oben. Auch hier zeigt die fleckige Struktur, dass es sich um Bruchsteinmauerwerk handelt. Im Gegensatz zum IR-Bild oben ist hier das Dachgeschoss beheizt. Beim mittleren Fenster rechts ist hinter den geschlossenen Jalousieläden das Fenster offen.

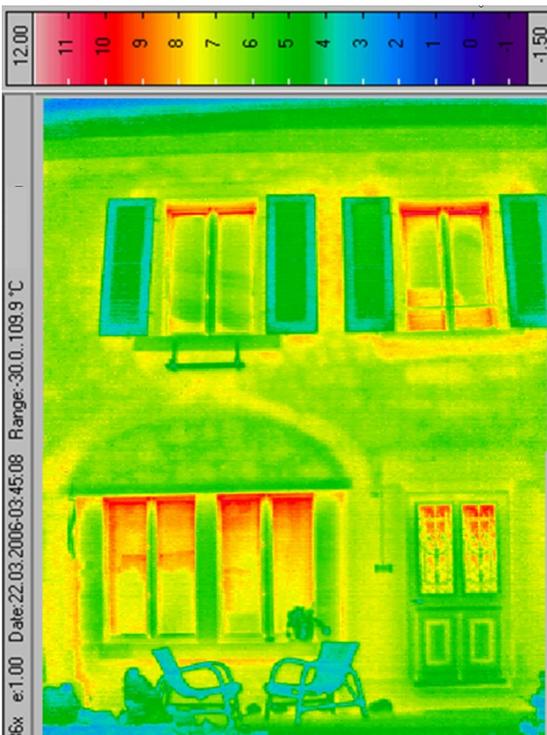
IR-Bilder finden nicht nur für wärmetechnische, Zwecke Anwendung. Wie im Text zum Bruchsteinmauerwerk 1 erläutert, zeigen sich auch innere Baustrukturen, was vor allem bei historischer Bausubstanz interessant sein kann. Im IR-Bild links ist zu erkennen, dass da, wo jetzt die beiden Fenster im EG sind, früher einmal ein grosses Tor mit einem gewölbten Sturz vorhanden war. Die Fenster sind wahrscheinlich vor 1990 eingesetzt worden, da sie noch nicht mit Wärmeschutzgläsern ausgerüstet sind.

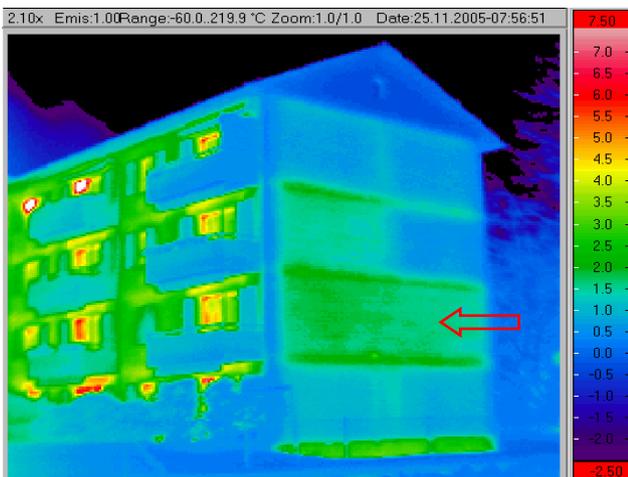
### Unterschiedliche Aussenwand-Temperaturen

Achtung: Unterschiedliche Oberflächentemperaturen bedeuten nicht immer verschiedene Dämmqualitäten!

Sind in gewissen Räumen die Raumtemperaturen höher und/oder hat es direkt an den Aussenwänden Heizquellen, so ergeben sich - auch bei gleicher Wandkonstruktion - örtlich höhere, äussere Oberflächentemperaturen und damit grössere Wärmeverluste. Dasselbe gilt, wenn Einrichtungsgegenstände / Möbel sehr nahe an die Aussenwand gestellt werden. Das wirkt wie eine zusätzliche Wärmedämmung und es herrscht dann, vor allem bei ungedämmten Wänden, akutes Schimmelpilzrisiko!

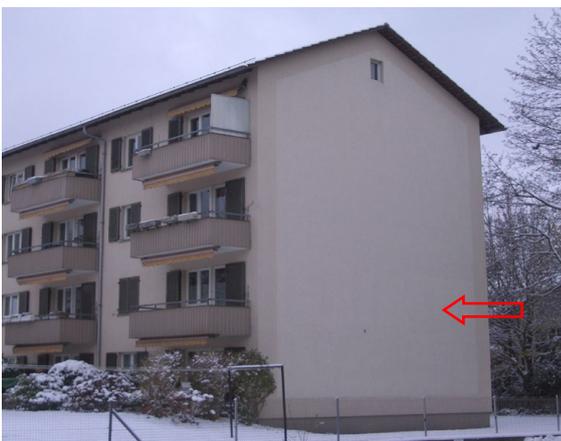
$\Rightarrow$  Im Bildbeispiel links (IR-Bild Mitte und Foto unten) ist ohne Zusatzinformationen nicht klar, was der Hauptgrund für die höhere Temperatur im 1. OG ist. Entweder sind die Räume dort höher beheizt, oder in den anderen Wohnungen sind Innenraumdämmungen angebracht worden.

So oder so: Das IR-Bild zeigt, wo die höchsten Temperaturen - und damit die grössten Wärmeverluste sind.

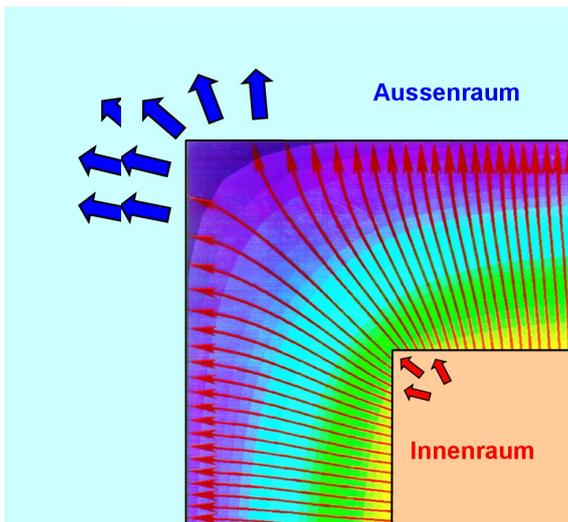
### Äussere Gebäudeecke (Grundriss)

Hier steht einer kleinen Wärme-Eintrittsfläche eine grosse Austrittsfläche gegenüber. Die Wärme „fließt“ von warm nach kalt (rote Pfeillinien = Wärmefluss). Quer dazu (farbig): Isothermen (= Linien mit gleicher Temperatur). Im Gegensatz zu einer üblichen Wärmebrücke, die von aussen her warm erscheint, zeigt sich eine äussere Gebäudeecke im IR-Aussenbild kalt. Die Isothermen zeigen, dass aber auch die innere Eckentemperatur kalt ist. Es gilt: Je weniger die Wand gedämmt ist, desto kälter die inneren Ecken, womit das Schimmelpilzrisiko steigt. Eine IR-Innenaufnahme einer Gebäudeecke siehe Kap. 13.1.

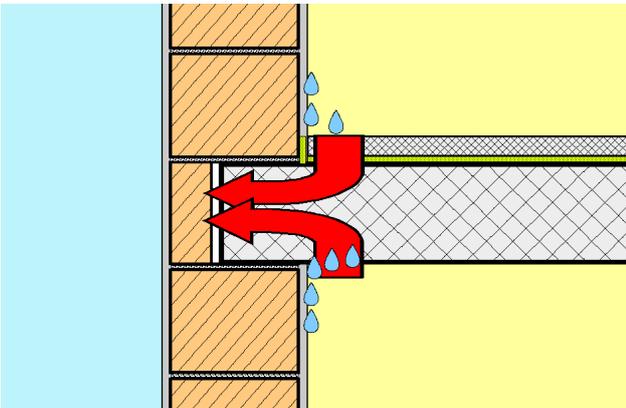
Grafik links: Schnitt durch eine Aussenwand, mit dem Auflager der Betondecke (ungedämmte Konstruktion).

Der gut wärmeleitende Beton - er leitet Wärme ca. 5 x besser als Backstein - bringt viel Raumwärme an die äussere Wandoberfläche. Umgekehrt kühlen durch den hohen Wärmefluss die innen liegenden Flächen ab, was bei kritischer (hoher) Raumlufffeuchtigkeit zu Schimmelpilzbildung oder zu Kondensat führen kann. Dies geschieht meist zuerst in den Gebäudedecken, weil dort die Oberflächentemperaturen noch tiefer sind (vgl. Grafiken Kap. 7.2).

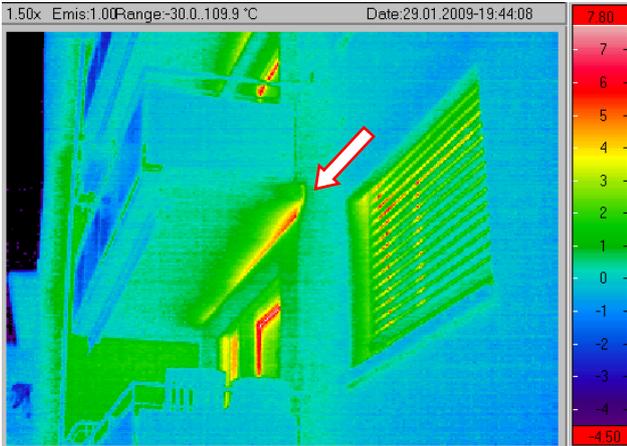
## Kapitel 7.4 Wärmebrücken / Balkonplatten

### Ausragende Balkonplatten

Das IR-Bild links zeigt die thermische Auswirkung einer Balkon-Kragplatte, die vollständig und ohne flankierende Dämmung die Aussenwand durchdringt (⇨).

Grafik 7.12: Viel kleiner ist der Wärmeverlust bei thermisch getrennten Anschlüssen, bei denen die Verbindung meist mit (Edel-) Stahlelementen ausgeführt wird.

Nur wenn der Balkon als separates Element vor die Fassade gestellt wird, gibt es in diesem Bereich gar keine Wärmebrücken mehr.

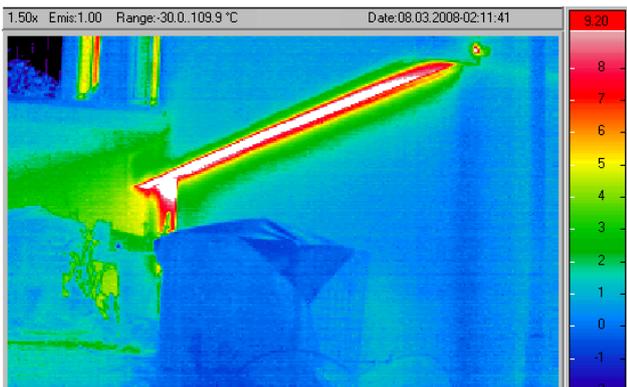
### Starke Wärmebrücke beim Fassadenabsatz

Das IR-Bild links und die Grafik unten zeigen eine ähnliche Situation wie oben.

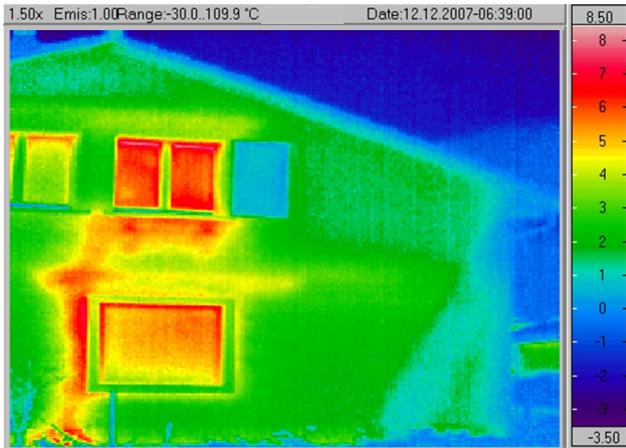
## Kapitel 8.1 Haustechnische Installationen

### Heizleitung in Aussenwand

IR-Bild links: In dieser ungedämmten Aussenwand führt eine nicht oder wenig gedämmte Heizleitung zum Obergeschoss.

Zudem erkennt man im IR-Bild links des Fensters  $\longleftrightarrow$  eine senkrechte, warme Zone. Hier liegt eine wenig- oder ungedämmte Heizleitung in der Aussenwand.

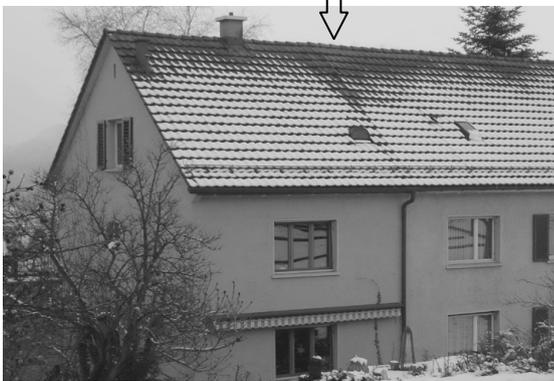
## Kapitel 9.1 Steildächer / Dachflächen 1

### Undichte, kaum gedämmte Dachfläche

Für Steildächer gilt das selbe, wie für hinterlüfteten Fassaden: Wärmebrücken in der tragenden und dämmenden Konstruktion sind von aussen meist nicht erkennbar, da die äussere Schicht (z.B. Ziegel) von kalter Aussenluft hinterströmt wird. Daher hat sie eigentlich Aussen-temperatur oder wird durch die Abstrahlung zum Himmel sogar noch unterkühlt. Gibt es im Dach jedoch starke Warmluftaustritte durch *Luftleckagen*, so sind diese trotzdem erkennbar, da dort sehr viel Wärme abfliessen kann, was die Oberflächentemperaturen stark erhöht und den Schnee sehr schnell schmelzen lässt.

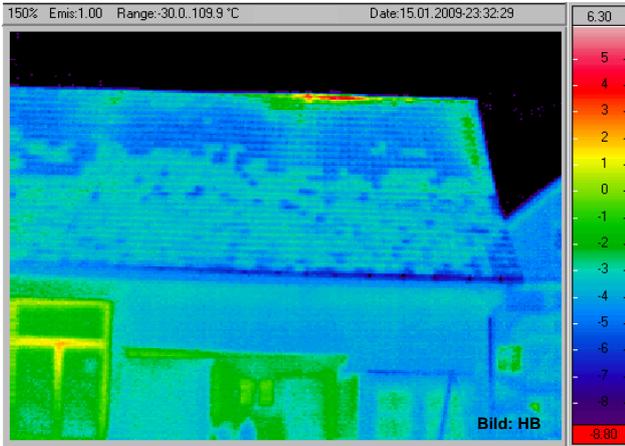
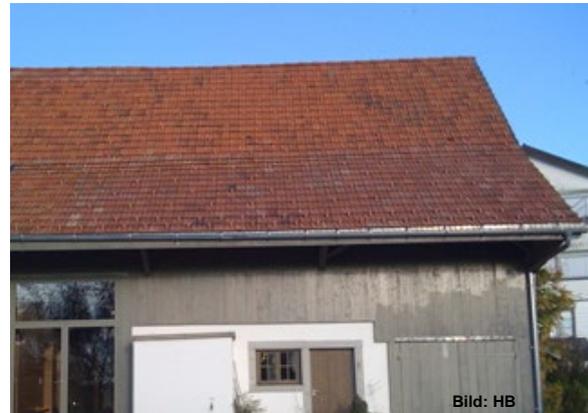
## Kapitel 9.2 Steildächer / Dachflächen 2

### Vorsicht bei Dachflächen!

Das IR-Bild oben zeigt inhomogene Temperaturen auf der Dachfläche. Wärmeverluste?

Hier ist bei der Interpretation Vorsicht geboten, denn bei solchen Patchwork-Mustern handelt es sich meist weder um Warmluftaustritte noch um mangelhafte Dachdämmung. Das Phänomen ist kein Gebäudeproblem sondern entsteht bei der Unterkühlung, bzw. bei der lokalen Vereisung auf dem Dachbelag. Moos und Schmutzpartikel vereisen schneller, als die reine Ziegeloberfläche womit auch unterschiedliche Oberflächentemperaturen entstehen.

Siehe Kommentar zu IR-Bild 1, Kap. 9.2

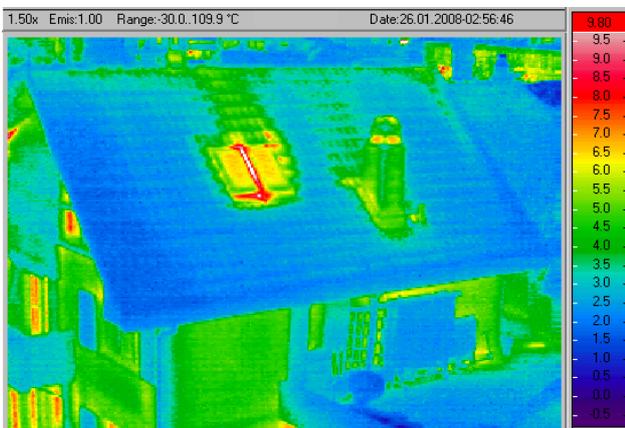
Unregelmässige Temperaturen im Bereich der Dachflächen richtig zu deuten kann sehr schwierig sein. Oft empfiehlt es sich, eine genauere Abklärung vorzunehmen, sei es mit IR-Innenaufnahmen oder/und unter Zuhilfenahme einer BlowerDoor-Anlage für eine Luftdurchlässigkeitsmessung (vgl. Anhang 13 +14). Im IR-Bild links sind die Fugen eines Dachfensters stark undicht. Aber nicht nur durch die Fugen, sondern auch durch die Anschlüsse (beim Rahmen) strömt Warmluft weg und gelangt in den Belüftungsraum unter den Ziegeln.

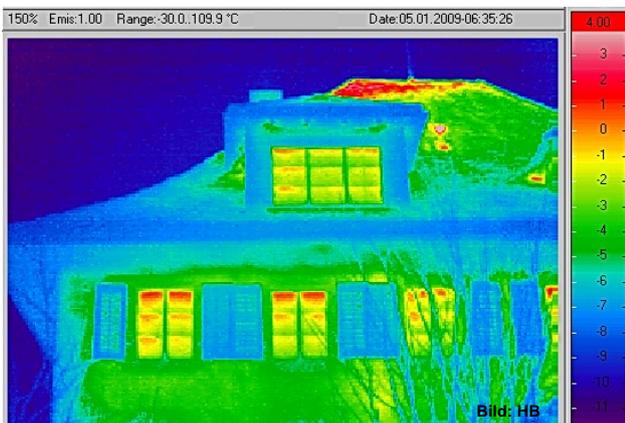
IR-Bild links: Am Dachfirst sind starke Warmluftaustritte konzentriert. Hier muss gehandelt werden!

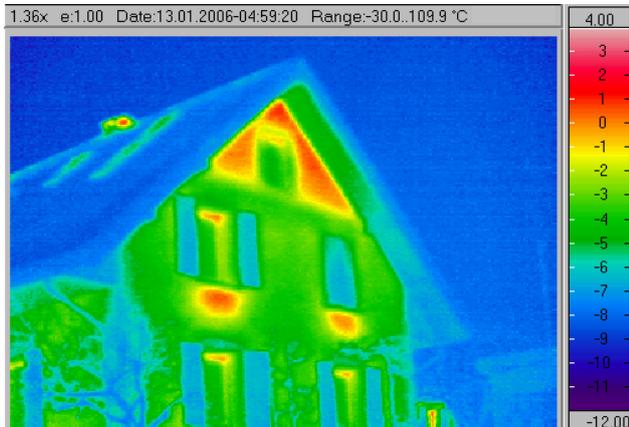
## Kapitel 9.3 Steildächer / Estrich- und Dachgeschosse

### Ungedämmte Giebelwand

IR-Bild links: Grosse Energieverluste durch die Giebelwand bei diesem Dachfirst.

Ursache: Das Dachgeschoss wurde hier nachträglich ausgebaut und ist nun beheizter Wohnraum. Das Dach wurde dabei wärmegeklämt, die Giebelwand, die meist dünner ist als die untere Aussenwand jedoch nicht. Gut erkennbar sind auch die Wärmeverluste bei den Radiatorennischen im Geschoss darunter (Erläuterungen dazu in Kap. 7.1).

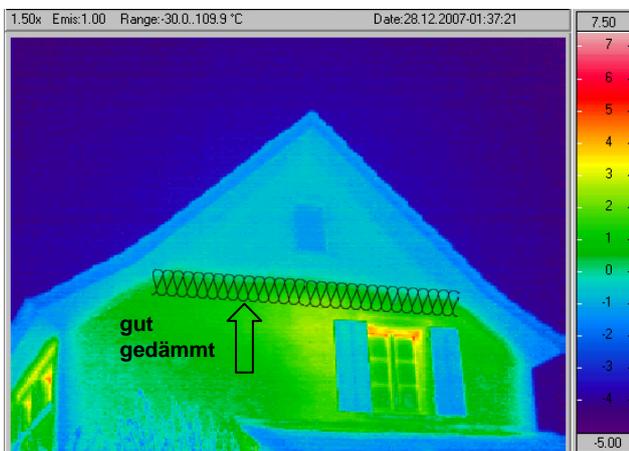
### Unbeheiztes Dachgeschoss

IR-Bild links: Dieses Gebäude hat ein unbeheiztes, kaltes Dachgeschoss, da die Giebelwand unter dem Dachfirst praktisch Aussen-temperatur hat. Das IR-Bild ist typisch für die Situation mit gut gedämmtem Dachboden, wo praktisch keine Raumwärme von unten in den Dachbereich fliesst (nicht wie in der Grafik im Kap. 9.1 !). Allerdings: Ähnliche Bilder können sich ergeben, wenn der Dachspitz mittels offenen Dachfenstern voll durchlüftet ist. Dann wird auch bei wenig gedämmtem Dachboden die Wärme sofort vom Winde verweht.

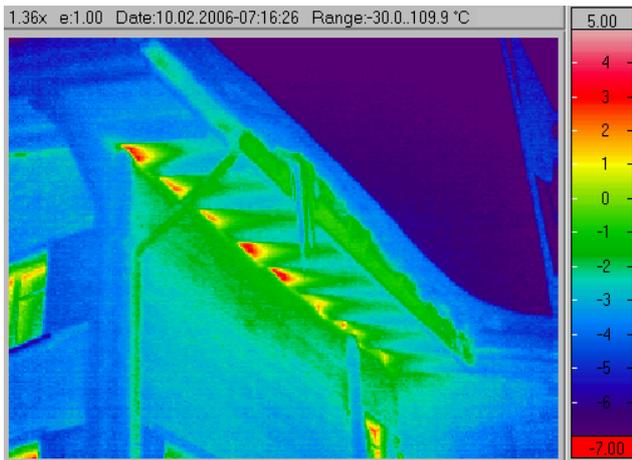
Aber nicht nur die Temperaturen und der Wind, beeinflussen diese Warmluftverluste, sondern auch die Art und die Lage der Leckstellen sowie die Raumgeometrie und das Benutzerverhalten. Wenn die ausströmende, warmfeuchte Innenluft auf dem Weg nach aussen irgendwo in der Konstruktion kondensiert, so besteht ein erhebliches Risiko für Bauschäden.

### Problemstelle: Übergang Dach-Wand

Das IR-Bild links zeigt solche Warmluftaustritte in erheblichem Mass zwischen den Sparren beim Vordach. Die Grafik und das Foto unten zeigen dieselbe Problematik an einem Vordach ohne sichtbare Sparren. Das Holz der Vordach-Untersicht bleibt durch die kondensierenden Warmluftaustritte ständig feucht, vergraut und beginnt schliesslich zu faulen. Hier muss gehandelt werden!

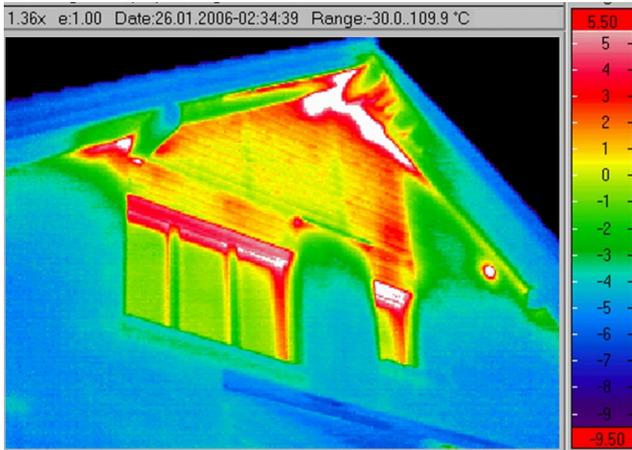
IR-Bild links: **Grosse Warmluftverluste** durch undichte Anschlüsse.

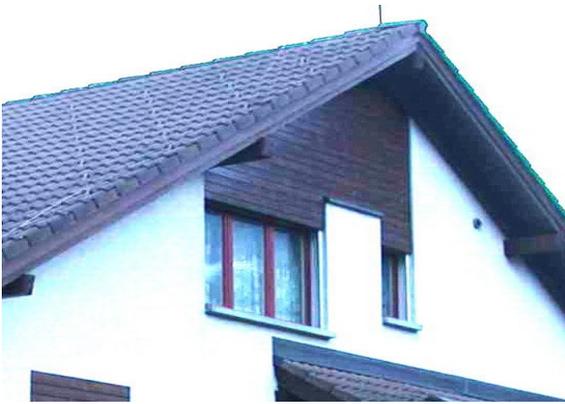
Mit IR-Bildern von aussen erkennt man primär Leckstellen mit Warmluftaustritten, da sich dort eine erhöhte Oberflächentemperatur zeigt. Wegen dem Kamineffekt (warme Luft steigt → Druck) liegen die intensivsten Warmluftaustritte im oberen Gebäudebereich (Dach). Es gilt: Je grösser die Raumhöhen und die Temperaturdifferenzen, desto grösser der Druck bei den Leckstellen.

IR-Innenaufnahmen zeigen im Gegensatz dazu die Kaltlufteintritte, die hauptsächlich im unteren Gebäudebereich liegen. Die Bilanz ist einfach: Genau soviel Warmluft wie irgendwo wegströmt, muss durch Kaltluft nachfliessen. Detaillierte Angaben über die Quantität und die Lage aller Leckstellen erhält man nur mit dem BlowerDoor Messverfahren mit Leckortung. (vgl. Anhang 13 + 14).

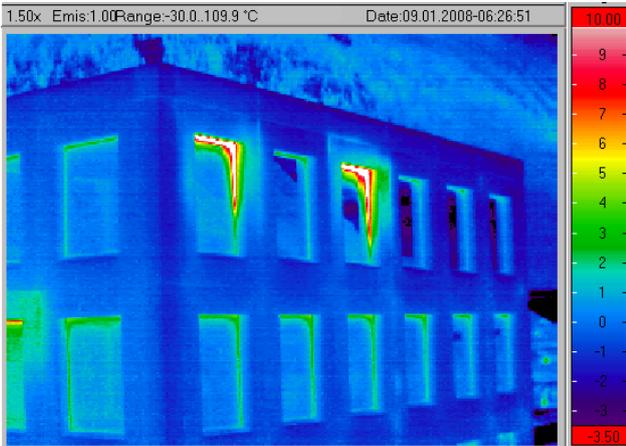
### Leckstellen bei Tür und Fensterfugen

Das IR-Bild links zeigt eine undichte Türfuge und links davon eine warme Lampe bei einem MINERGIE-Gebäude.

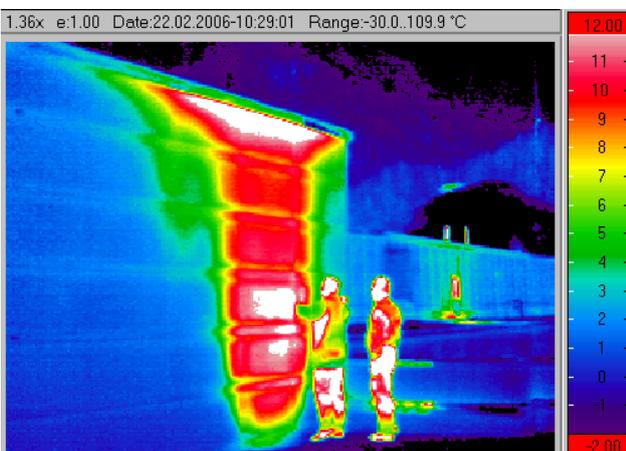
Links: Extremes Beispiel einer Schadenerkennung durch Thermografie. Das Bild zeigt eine hinterlüftete Betonfassade. Bei der Montage der Betonelemente war man offensichtlich sehr beschäftigt und hat deshalb vergessen, eine fenstergrosse Aussparung zu einem Installationsraum (im Warmbereich!) zu verschliessen! Vor der Fassade stehen zwei ahnungslose Betriebsangehörige, sie können nichts davon erkennen . . .

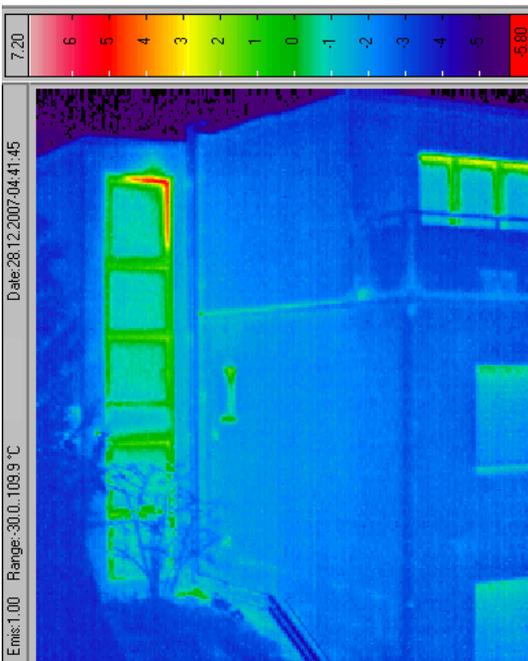
### (Fast) alles perfekt

Auch bei diesem Mehrfamilienhaus lässt das IR-Bild links den Schluss zu, dass die Dämmqualität von den Wänden und den Fenstern gut ist. Lediglich bei einem Fensterflügel ist dank des IR-Bildes eine Schwachstelle zu erkennen. Möglich ist jedoch auch, dass der Flügel nicht richtig geschlossen wurde, was immer wieder vorkommt, wenn die Fenster nicht richtig justiert sind.

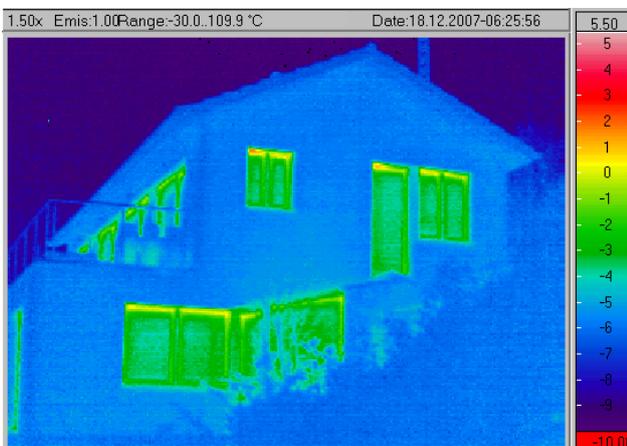
### IR-Bild unten: **Kein Mangel erkennbar**

Die IR-Bilder auf dieser Seite zeigen, dass auch bei neuen Gebäuden der thermische Schwachpunkt grundsätzlich bei den Fenstern liegt, da ihr Dämmpotenzial geringer ist, als dasjenige der Wände.

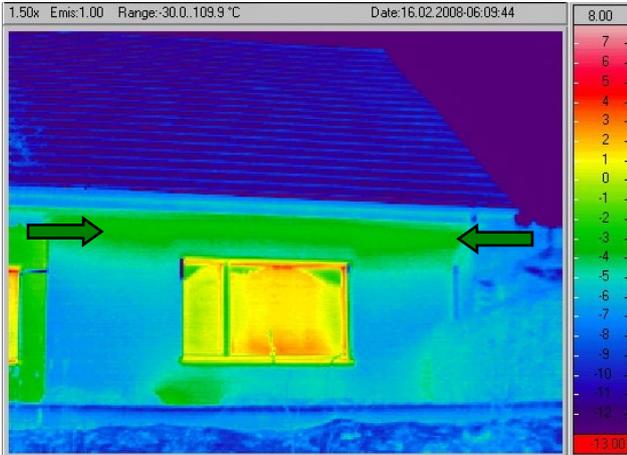
### Stark unterkühlte Dachfläche

Die Meteo-Bedingungen vor- und während den IR-Aufnahmen prägen die Oberflächentemperaturen von Gebäuden ganz wesentlich. Sie sind deshalb genau zu erfassen und zu dokumentieren (vgl. Anhang 9 + 10, Meteo).

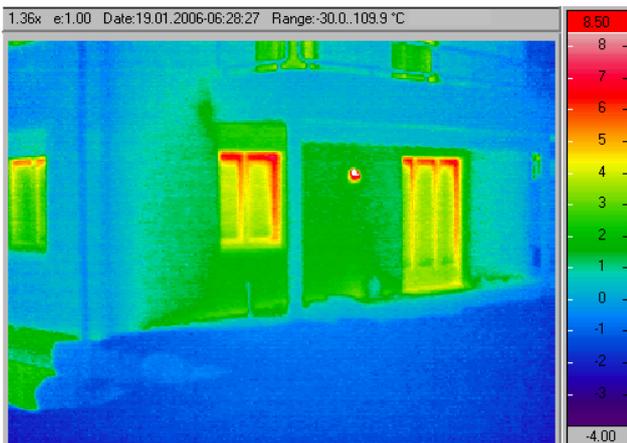
Das IR-Bild links zeigt das gleiche Phänomen unter einem Balkon. Auch bei vertieften Hauseingängen, in Gebäudenischen und beim Fenstersturz etc. sind deshalb die Temperaturen meist etwas erhöht. Das erschwert zwar die Bildinterpretationen etwas, die effektiven wärmetechnischen Schwachstellen sind aber trotzdem erkennbar.

Ein Strahlungsschatten kann auch bei Hochnebel entstehen. Je grösser der Unterschied zwischen der Luft- und der Wolkentemperatur, desto stärker der Strahlungsschatten.

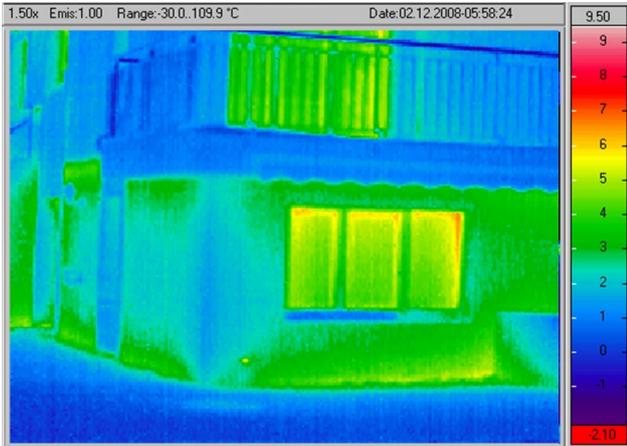
Die häufigsten Gründe für erhöhte Temperaturen am Gebäudesockel sind in Kap. 2.2 erläutert. Ist ein Bauteil im Innern feucht (z.B. der Backstein oder die Wärmedämmung) so erhöht das den Wärmefluss. Das zeigt sich im IR-Bild von aussen gleich wie eine Wärmebrücke, womit diese Stellen erhöhte Temperaturen haben. Bei Gebäudesockeln ist es oft schwierig zu erkennen, ob neben den in Kap. 2.2 beschriebenen Einfüssen auch noch Feuchtigkeit mit im Spiel ist.

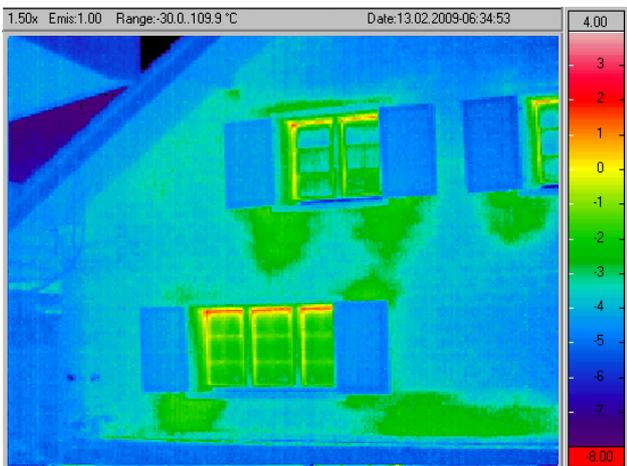
Im Bild links konnte bei den Fensteranschlüssen Feuchtigkeit ins 2-Schalenmauerwerk eindringen. Ob nur die Backsteine oder/und auch der Dämmstoff feucht wurde, kann auf Grund der IR-Bilder nicht beurteilt werden. Deutlich erkennbar sind aber die betroffenen Bereiche (grüne Flecken).

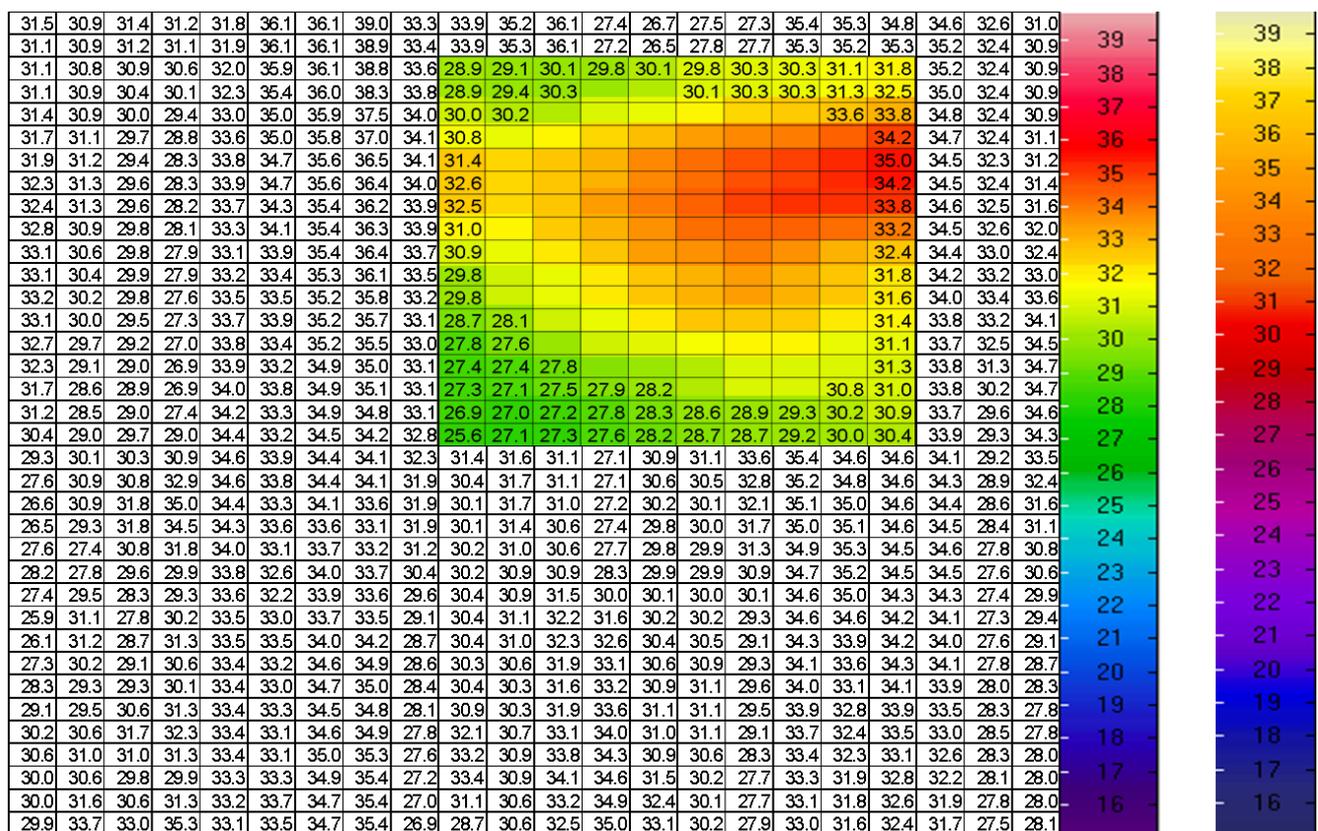
Grafik oben: So entsteht ein IR-Bild: Jedem gemessenen Temperaturpunkt wird eine Farbe zugeordnet. Die Farbteilung und die Spreizung der Skalierung (= Empfindlichkeit) ist beliebig wählbar.

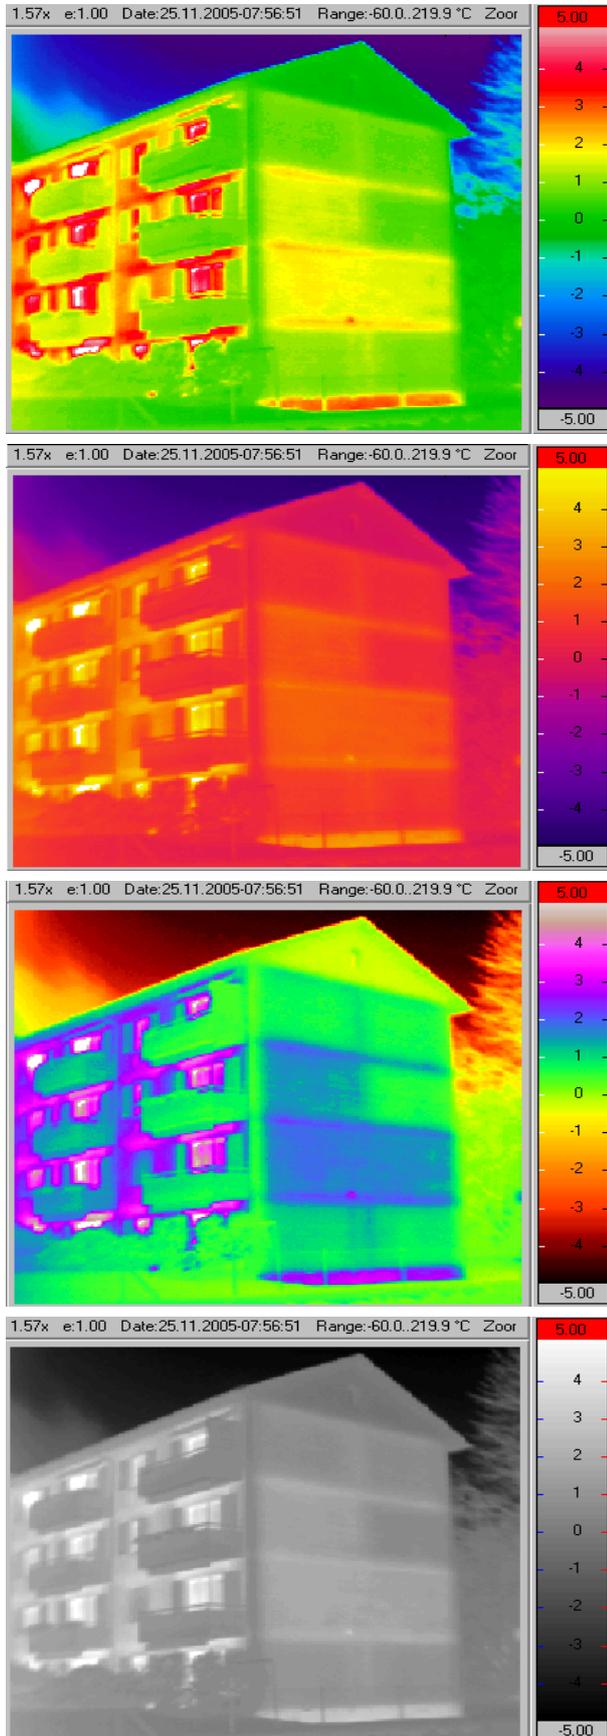
Bildserie links: Mit der immer gleichen **IR-Aufnahme** wurden hier 4 verschiedene **IR-Bilder** erzeugt, indem 4 unterschiedliche Farbkeile eingesetzt wurden. Die Skalierung (Spannweite der angezeigten Temperaturen) ist bei allen 4 gleich.

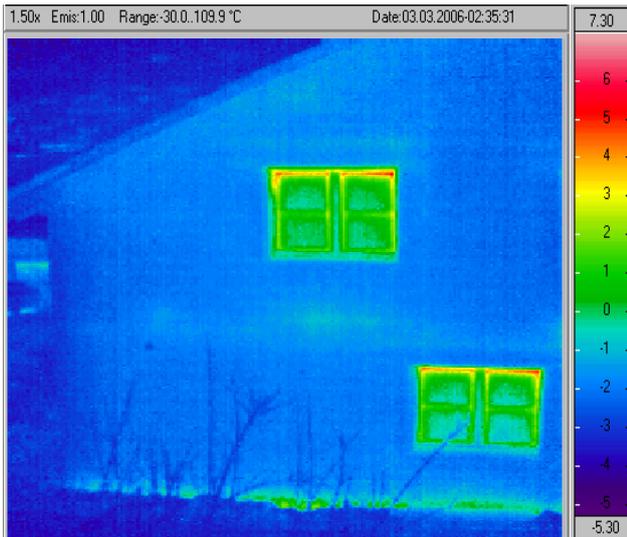
### IR-Bild 1 und 2:

Gleiche IR-Aufnahme, dargestellt mit unterschiedlicher Skalierung. Mit der Vorgabe einer maximalen und minimalen Temperatur oben und unten auf dem Farbkeil wird die Empfindlichkeit (Sensitivity) definiert. Es lassen sich damit so enge Grenzen setzen, dass Temperaturunterschiede im Bereich von Zehntelgraden sichtbar werden. Aber: was über und unter diesen gesetzten Grenzen ist, kann logischerweise nicht mehr angezeigt werden, auch wenn im Hintergrund die Information vorhanden ist. Meist werden die Temperaturwerte ausserhalb des Farbkeils deshalb mit weiss (zu warm) und schwarz (zu kalt) angezeigt.

Auswirkungen am Beispiel der Fassadenbilder: Sind diese Fenster „gut“ oder „schlecht“? Wer solche Bewertungen machen will, sollte ein nachvollziehbares Beurteilungssystem haben. Die meisten IR-Bilder in dieser Dokumentation wurden mittels QualiThermo<sup>®</sup> ausgewertet. Diese Auswertungsmethode bietet einen begrenzten Schutz vor Fehlinterpretationen und ermöglicht, dass die IR-Bilder in ihrer optischen Erscheinung miteinander verglichen werden können. Weitere Beispiele unterschiedlicher Skalierung siehe Kapitel Anhang 3.
