# Infrarotaufnahmen von Gebäuden

**Erläuterungen und Hintergründe zu den am meisten beobachteten Problemstellen bei Wärmebildern von Gebäude-Aussenaufnahmen**

Autor: Christoph Tanner, dipl. Arch. HTL/FH  
Mitglied Thermografie und Blower-Door Verband Schweiz (theCH)

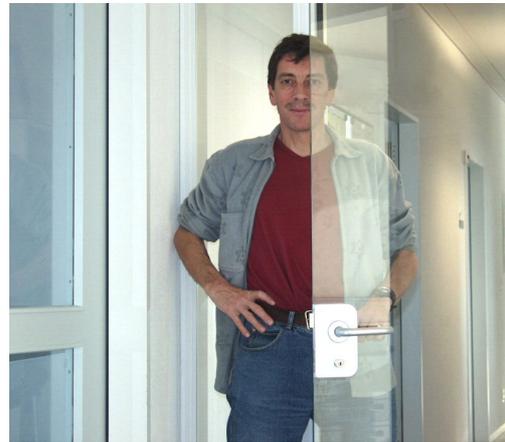
### Glastür: Durchsichtig oder nicht?

Glas ist für sichtbare, kurzwellige Strahlung fast vollständig durchlässig. Im langwelligen Infrarotbereich (8 bis 14  $\mu\text{m}$ ) ist es jedoch „dicht“ und absorbiert die IR-Strahlung. Allerdings reflektiert Glas die IR-Strahlung zu ca. 16 %, was auf IR-Bildern oft sichtbar ist. (Beispiele dazu siehe Anhang 6). Damit ist auch der Treibhauseffekt erklärt: Energieintensive, kurzwellige Sonnenstrahlung durchdringt das Glas und heizt die Raumboflächen auf. Diese Oberflächen strahlen nun nicht mehr wie die Sonne, sondern im langwelligen IR-Bereich und können damit Ihre Strahlungsenergie nicht mehr durchs Glas nach aussen abgeben.

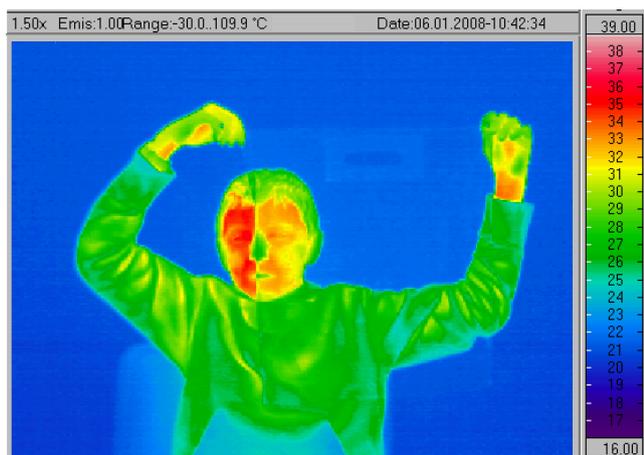
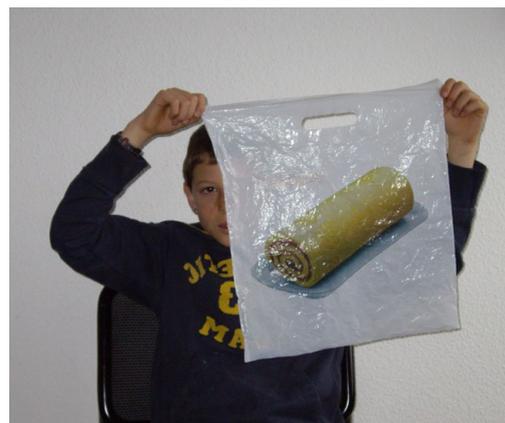
Gerade umgekehrt verhält sich die Situation bei den meisten Kunststofffolien oder z.B. auch bei Rauch. Diese sind im optischen Bereich undurchsichtig, lassen aber die IR-Strahlung zum grossen Teil durch. Mit zunehmender Dicke der Kunststoffe wird jedoch auch der IR-Strahlungsdurchlass reduziert.

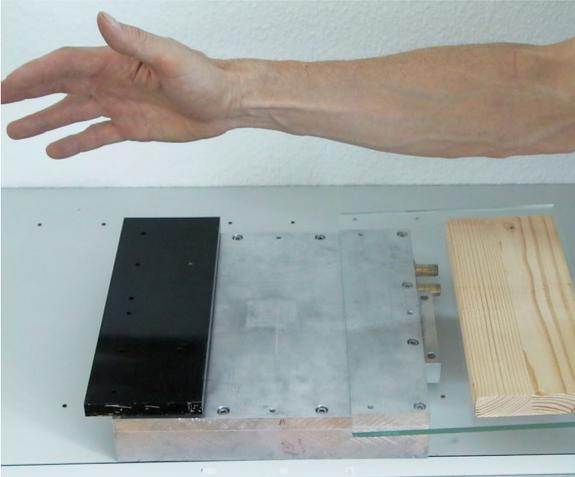
### Reflexionen und Abstrahlungsverhalten

Die Bilder links zeigen, dass die Abstrahlungseigenschaft ( $\epsilon$ -Wert) im IR-Bereich nicht bei allen Oberflächen gleich ist. In einem IR-Bild sind deshalb (gleiche!) Temperaturen von Farbe, Metall, Glas, Holz (im Bild v.l.n.r.) nur bedingt miteinander vergleichbar. Je tiefer der  $\epsilon$ -Wert, desto mehr reflektiert die Oberfläche, sodass eine IR-Aufnahme auch die Wärmestrahlung der Umgebung erfasst (im Bild oben durch den warmen Arm), was für den Betrachter eine verfälschte Oberflächentemperatur ergibt. Besonders stark reflektieren unbeschichtete Metalle. Temperaturdifferenzen innerhalb einer homogenen Oberfläche sind jedoch sehr genau.

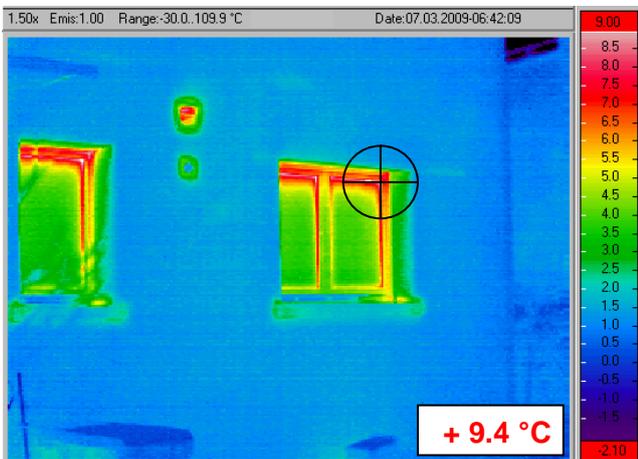
Heutige Digitalkameras haben 10 und mehr Megapixel (= 10 Mio. Bildpunkte). Die Standard-Detektoren der professionellen IR-Kameras liefern uns jedoch erst 320 x 240 Bildpunkte (= ca. 77'000) oder eben 130 x weniger als die Digitalkameras. Zwar gibt es immer neuere und höher auflösende Chips (auch VGA), was aber entsprechend hohe Kosten verursacht. Die Auswirkung dieser doch eher beschränkten Pixelzahlen in einem IR-Bild ist bei der Interpretation von IR-Bildern nicht zu vernachlässigen. Die IR-Bilder links zeigen das am Beispiel des Fenster-Glasrandes.

Werden von einem IR-Bild einzelne Temperaturpunkte abgelesen (von einem Pixel), so ist es wichtig zu wissen, wie gross die Objektfläche ist (Messfleckgrösse), welche die IR-Strahlung für dieses Pixel abgibt. Will man z.B. die höchste Temperatur am Glasrand genau bestimmen und hat eine zu grosse Distanz, bzw. eine zu grosse Messfleckgrösse, so entsteht eine Durchschnittstemperatur, die nicht mehr dem gesuchten Spitzenwert entspricht. Je grösser die Distanz zum Objekt, desto gedämpfter die einzelnen Pixelwerte.

Auch die IR-Bilder 3 und 4 (unten) zeigen neue Fenster. Dort ist knapp erkennbar, dass die  $\rightarrow$  rotgelben Linien primär vom Glasrandverbund stammen. Mit mehr Distanz verschwindet diese Information und es zeigt sich nur noch eine erhöhte Rahmentemperatur. (Distanz-Effekt: vgl. Anhang 7).

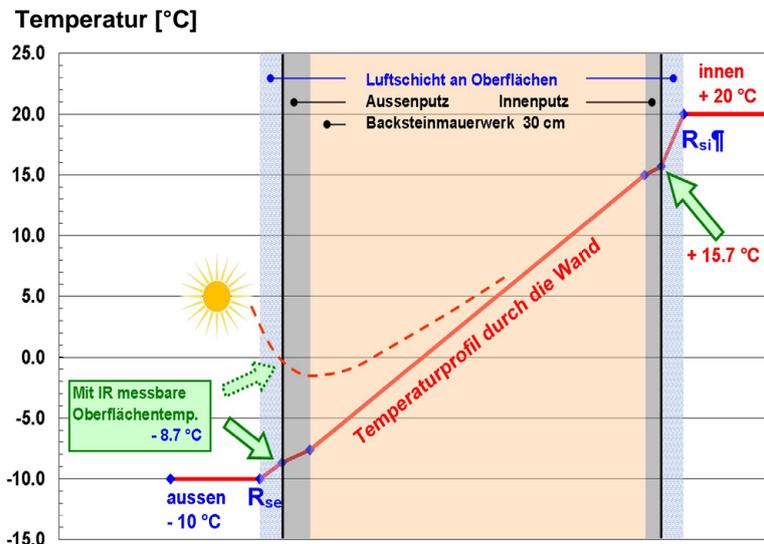
**Beispiel 1:** Querschnitt durch ein altes, verputztes Backsteinmauerwerk, Dicke ca. 30 cm, U-Wert (früher k-Wert) = ca. 1,1 W/m<sup>2</sup>·K. Bei IR-Aufnahmen entspricht der Übergangswiderstand aussen ( $R_{se}$ ) kaum je dem Normwert! Das ist ein wichtiger Grund, weshalb U-Wert-Ableitungen aus IR-Einzelbildern nur sehr bedingt sinnvoll sind.

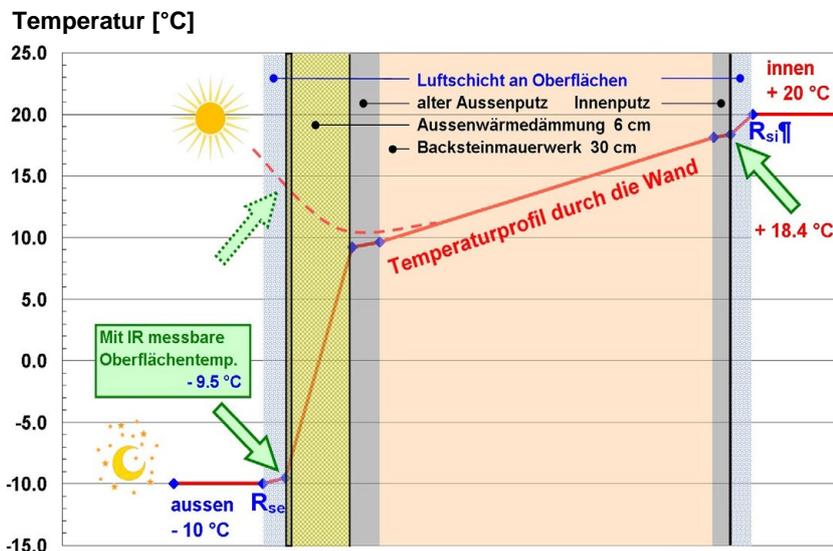
**Beispiel 2:** Sanierung der Wand oben mit 6 cm Aussenwärmedämmung. Damit erfüllt sie mit U-Wert 0,4 W/m<sup>2</sup>·K gerade noch die Werte der Norm SIA 180 (1999). Heutige Dämmstärken liegen allerdings bei 10-20 cm (U-Werte ≤ 0.2 W/m<sup>2</sup>·K). Zu beachten: Die Unterschiede der Oberflächentemperaturen können zwischen Tag + Nacht sehr gross werden. Dies vor allem bei verputzten Aussenwärmedämmungen.

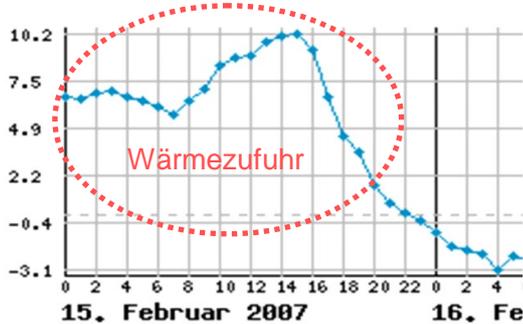
**Diagramm Temperatur [°C] / Zeit [h]**

Die „Vorgeschichte“ bzw. die Entwicklung von Lufttemperatur, Strahlung, Feuchtigkeit etc. ist für die Interpretation der IR-Bilder sehr wichtig. Dies trifft insbesondere für energetische Beurteilung von Gebäude-Aussenaufnahmen zu!

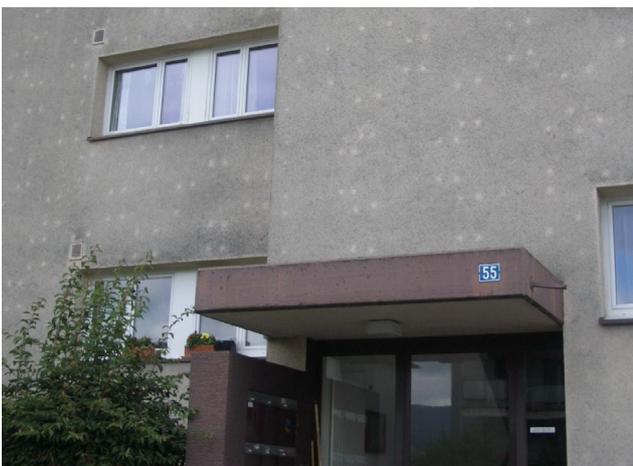
Blick auf eine Fassade mit verputzter Aussenwärmedämmung. Die Punktstruktur zeigt die Lage der Dämmstoffdübel, genau gleich wie die IR-Bilder im Kap. 7.5

Die Abzeichnungen hier entstanden, weil bei der punktuellen Wärmebrücke der Dübel keine Fassadenverschmutzung entstanden ist.

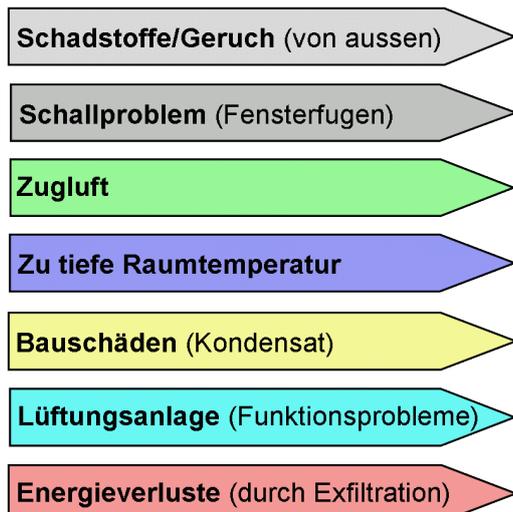
### Negative Auswirkungen durch Luftleckstellen

Wie viel Warmluft durch die Gebäudehülle entweichen kann ist messbar: Mit einem starken Ventilator, der in einem Türrahmen eingebaut wird (BlowerDoor), erzeugt man in der Messzone einen Differenzdruck (Unter- und/oder Überdruck). Aus verschiedenen Druckstufen wird dann rechnerisch die Luftvolumenstrom-Kennlinie ermittelt, auf der bei genau 50 Pascal Differenzdruck der Leck-Luftvolumenstrom  $V_{50}$  [ $m^3/h$ ] abgelesen wird.

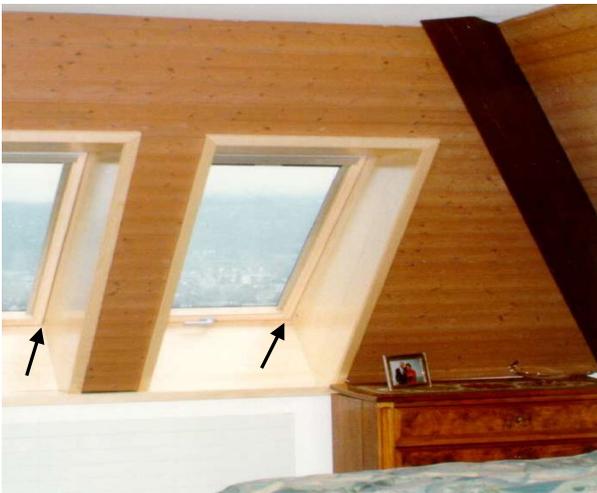
### Infrarot-Subtraktionsbilder

**Bild links:** Foto mit Dachraum und Dachfenster.

**Bild unten:** Für das IR-Subtraktionsbild kann nun der Computer Bild 1 von Bild 2 subtrahieren, da jedes Farbpixel im Hintergrund einen Temperatur-Zahlenwert hat (vgl. Anhang 1). Das Resultat ergibt ein neues IR-Bild (mit neuer Skalierung im Farbkeil), in dem alle Oberflächentemperaturen die gleich geblieben sind (auch Wärmebrücken!), wegfallen resp. auf Null subtrahiert werden (0°C ergibt mit der neuen Skalierung grün).

Erkenntnisse aus dem Beispiel: Die inneren Anschlüsse an die Futterahmen der Dachfenster sind undicht. Ebenso einige Stellen beim Gratsparren rechts. Die Fensterfugen der Dachfenster hingegen sind dicht ( → ).

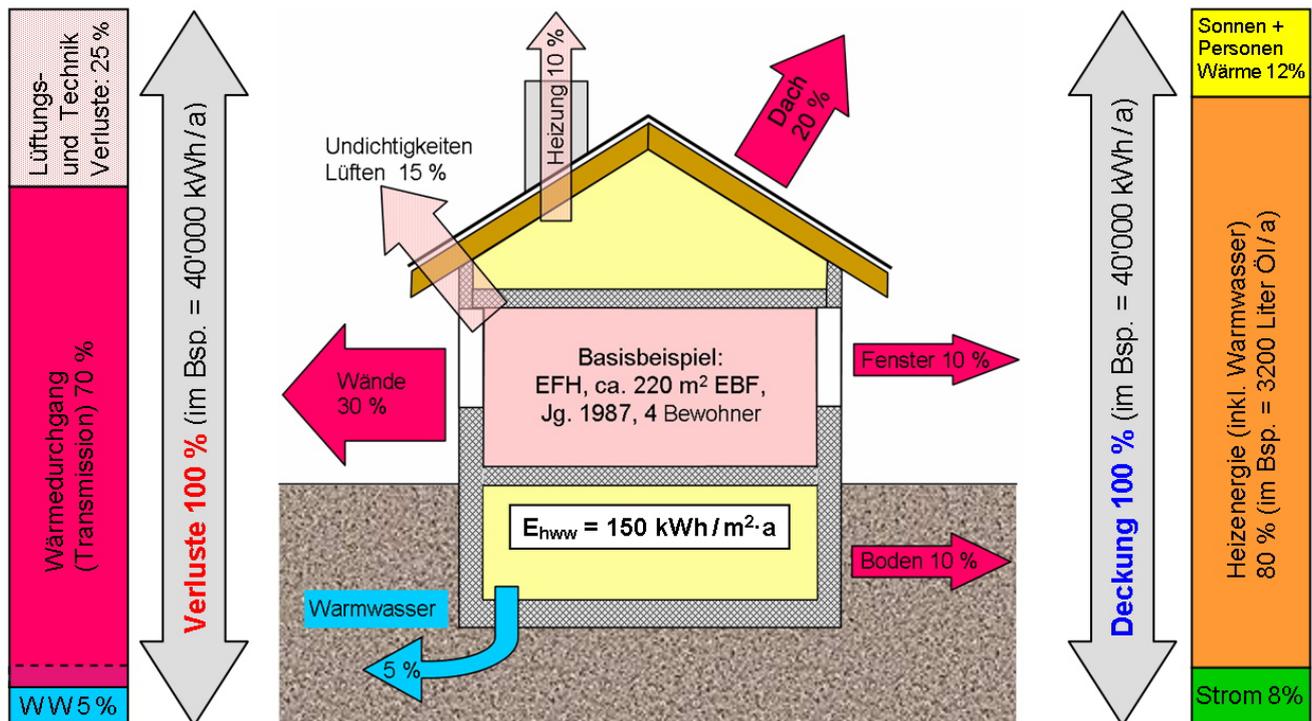
Die Grafik oben zeigt die Energieverluste eines typischen, alten Einfamilienhauses mit Jahrgang 1987 und eher wenig Wärmedämmung. 100% entsprechen der insgesamt zugeführten Energie für Heizung, Warmwasser und Strom. Mit einem Flächenbezug dazu ergibt sich die Energiekennzahl.
