...Wenn luftdicht alleine nicht reicht: Bauschäden durch Flankenkonvektion

1. Begriffsklärung
2. Drei Fälle aus der Praxis
3. Schlussfolgerungen

1. Dachsanierung von Aussen
2. Oberste Geschossdecke
3. Flachdach

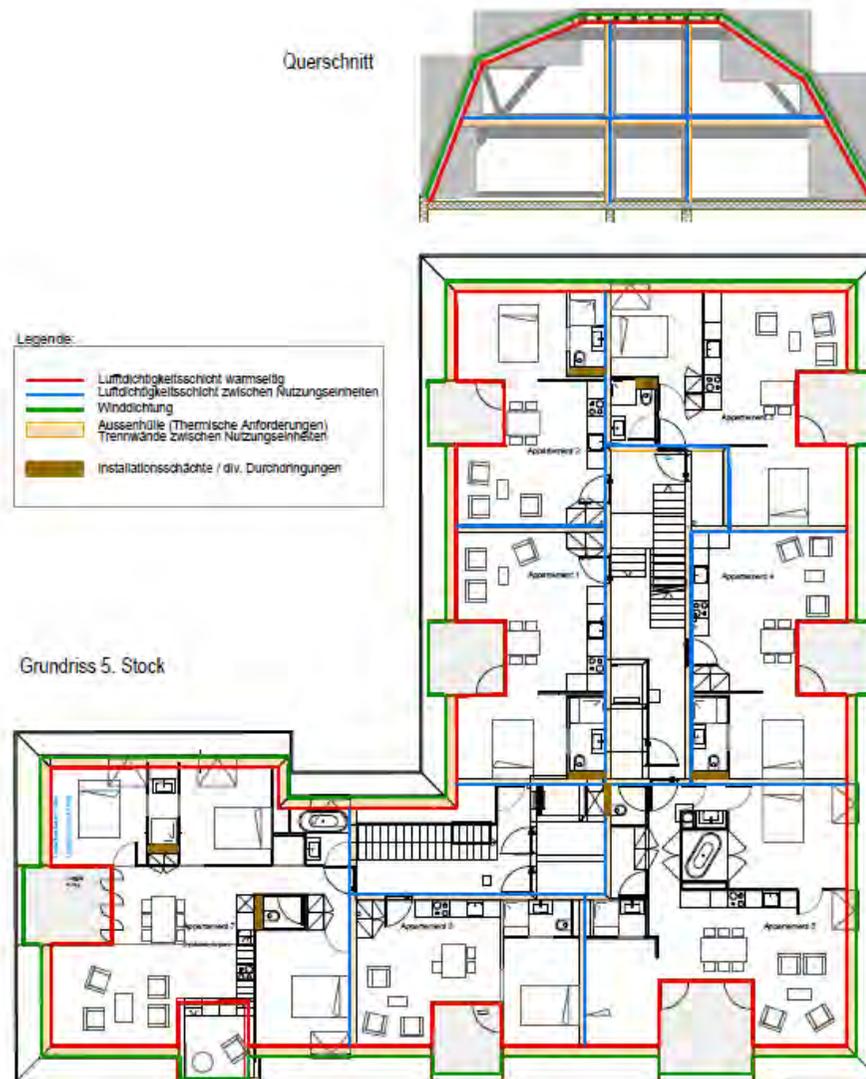
Abbildung 7 Luftdichtheitskonzept OG6

Anforderungen an Die Baukonstruktion – Luftdichtheitskonzept

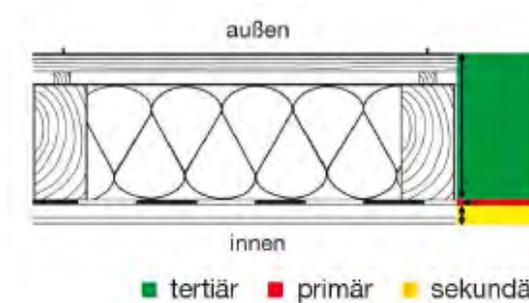
Abbildung 1: Unterscheidung primärer, sekundärer und tertiärer Leckagen in Bezug auf die Lage der planmäßig vorgesehenen Luftdichtheitsschicht (hier: Folie/Plattenwerkstoff unterhalb der Sparren/Dämmung als Luftdichtheitsschicht).

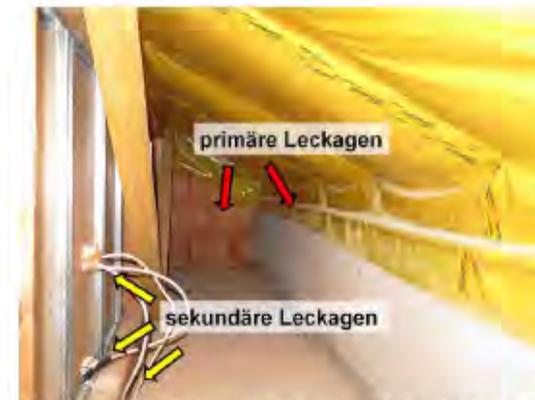
Abbildung 2: Beispiele für primäre Leckagen (unverputztes Mauerwerk, Fehlstelle in der Verklebung) und sekundäre Leckagen (Steckdose, Leerrohr, Holzkonstruktion/Rohboden) in einem Abseitenraum (planmäßig: Folie der Dachschräge und Putz als Luftdichtheitsschicht).

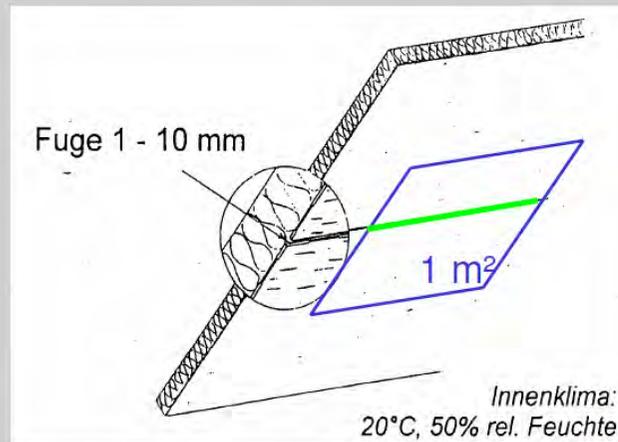
Täglicher Dampftransport: Zwei Wege

bei $s_{d,i} = 2\text{m}$: 3 Tage

Außenklima: -10°C, 80% r.F.	Diffusionssperwert (s_d)		
	$s_d = 100\text{ m}$	$s_d = 20\text{ m}$	$s_d = 2\text{ m}$
Tägl. Diffusionsstrom [g/m ²]	0,15	0,7	7

Druckdifferenz: 5 Pascal	Fugenbreite		
	1 mm	3 mm	10 mm
Tägl. Konvektionsstrom [g/lfm Fuge]	200	400	600

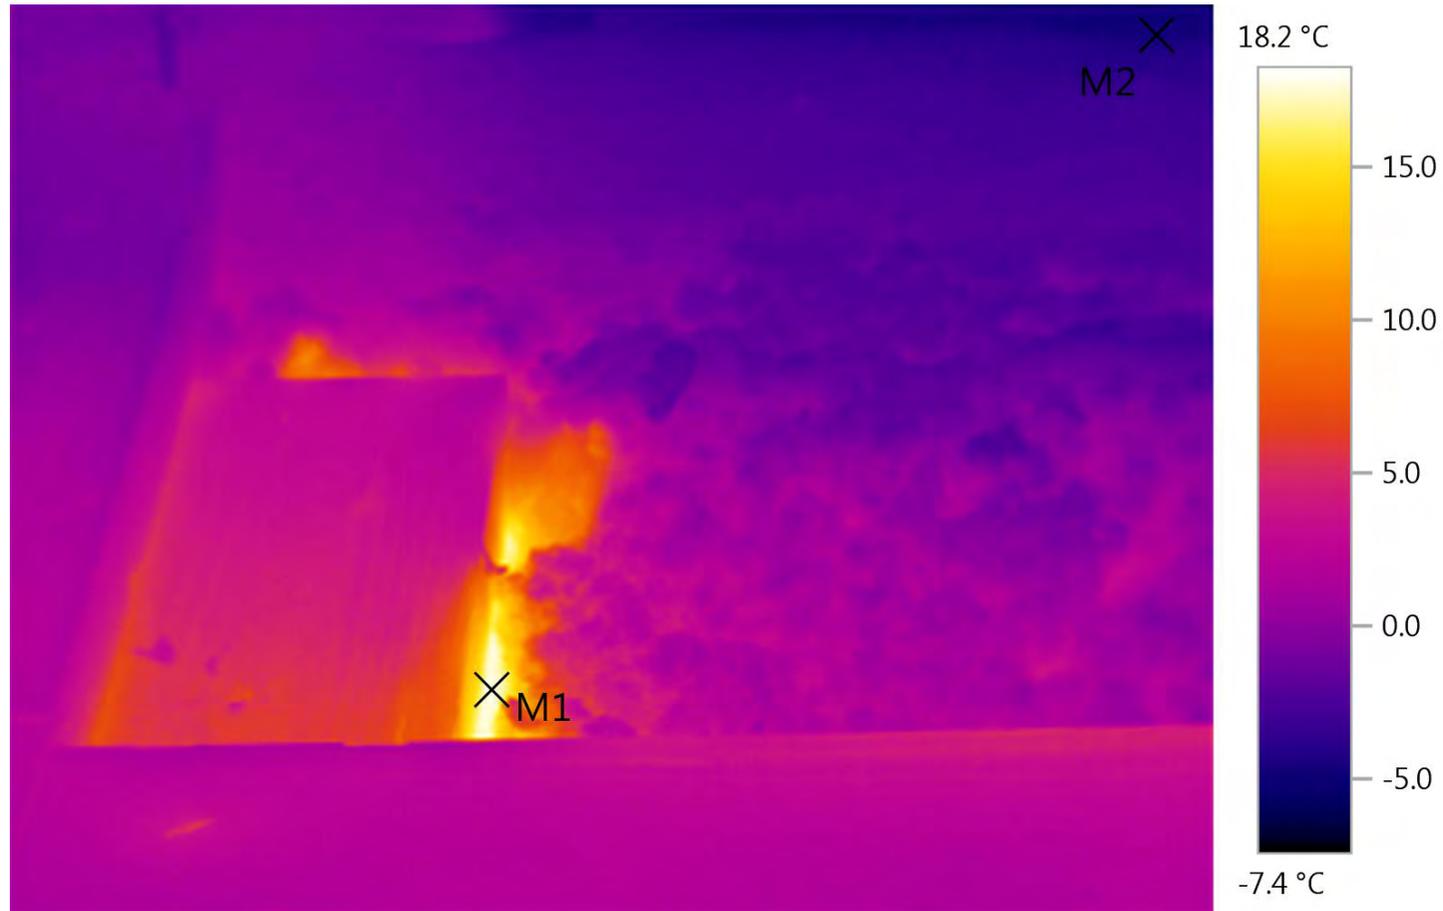
Erste Thermografie ergibt:

- Warmluftaustritt an der Traufe mit +18° C

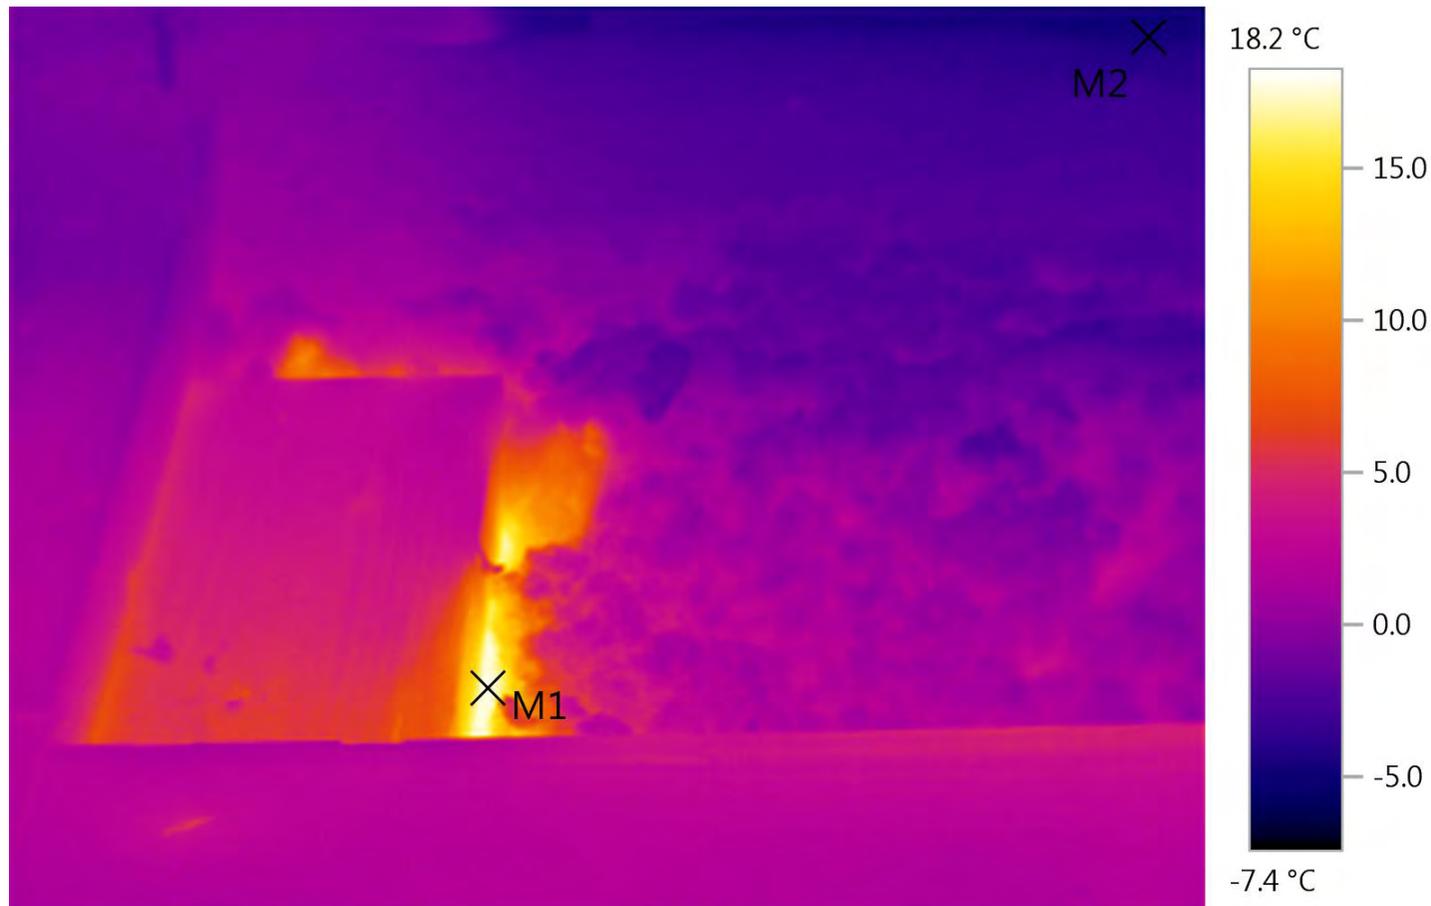
Erste Thermografie ergibt:

- Warmluftaustritt nahe Traufe mit +18° C

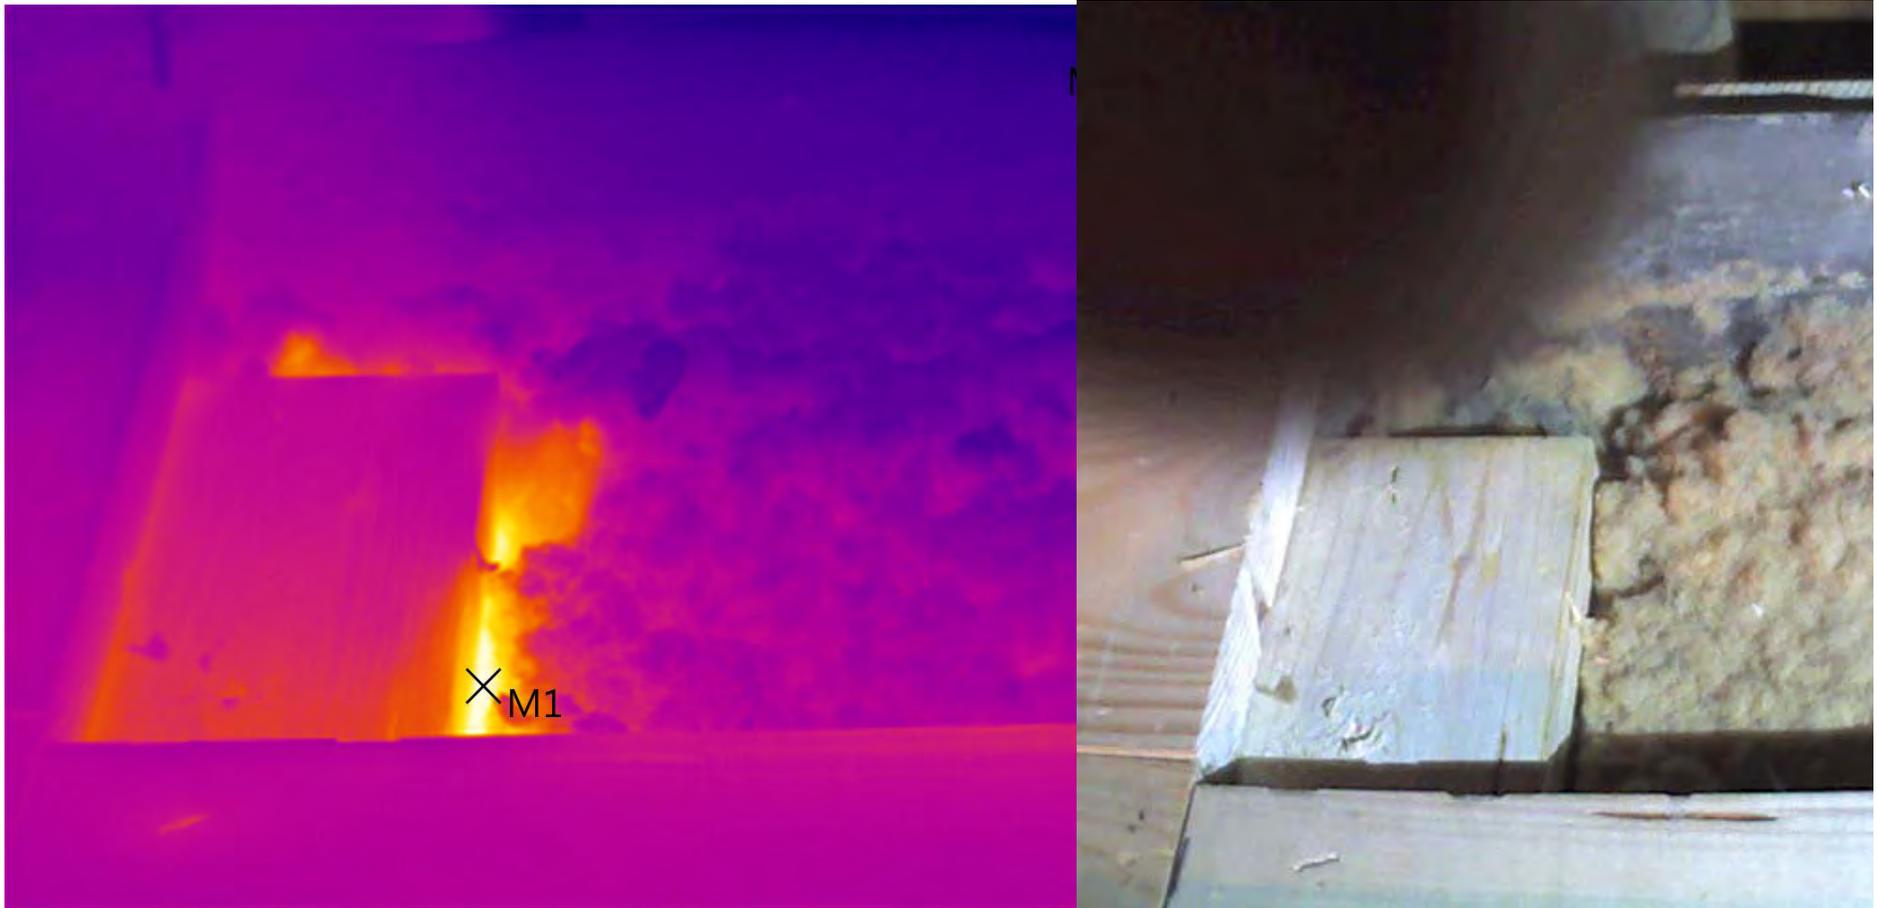
Erste Thermografie ergibt:

- Warmluftaustritt nahe Traufe mit $+18^{\circ}\text{C}$

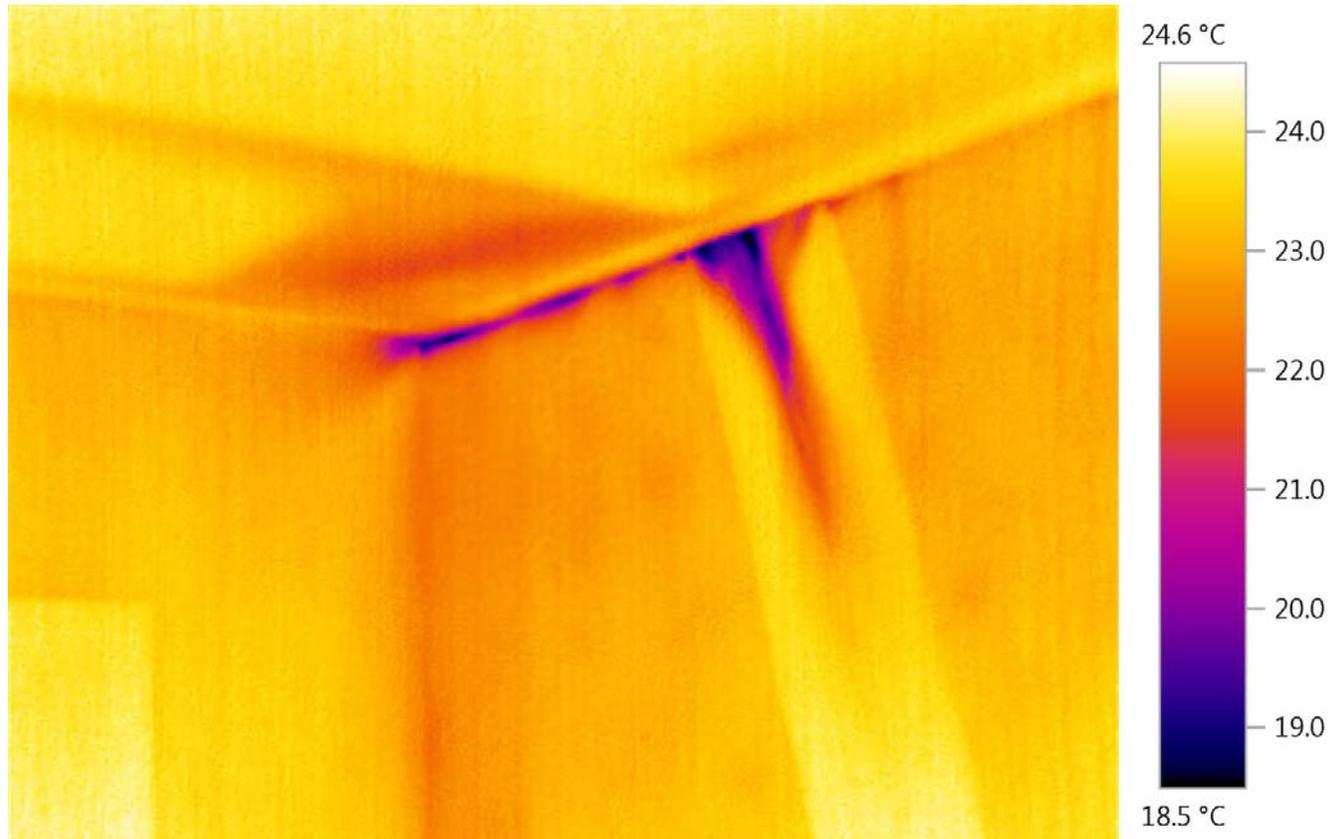
Zweiter Termin: Innenthermografie mit Unterdruck
Nur leichte Zugluftfahnen an Innenwänden aus der
Abgehängten Decke

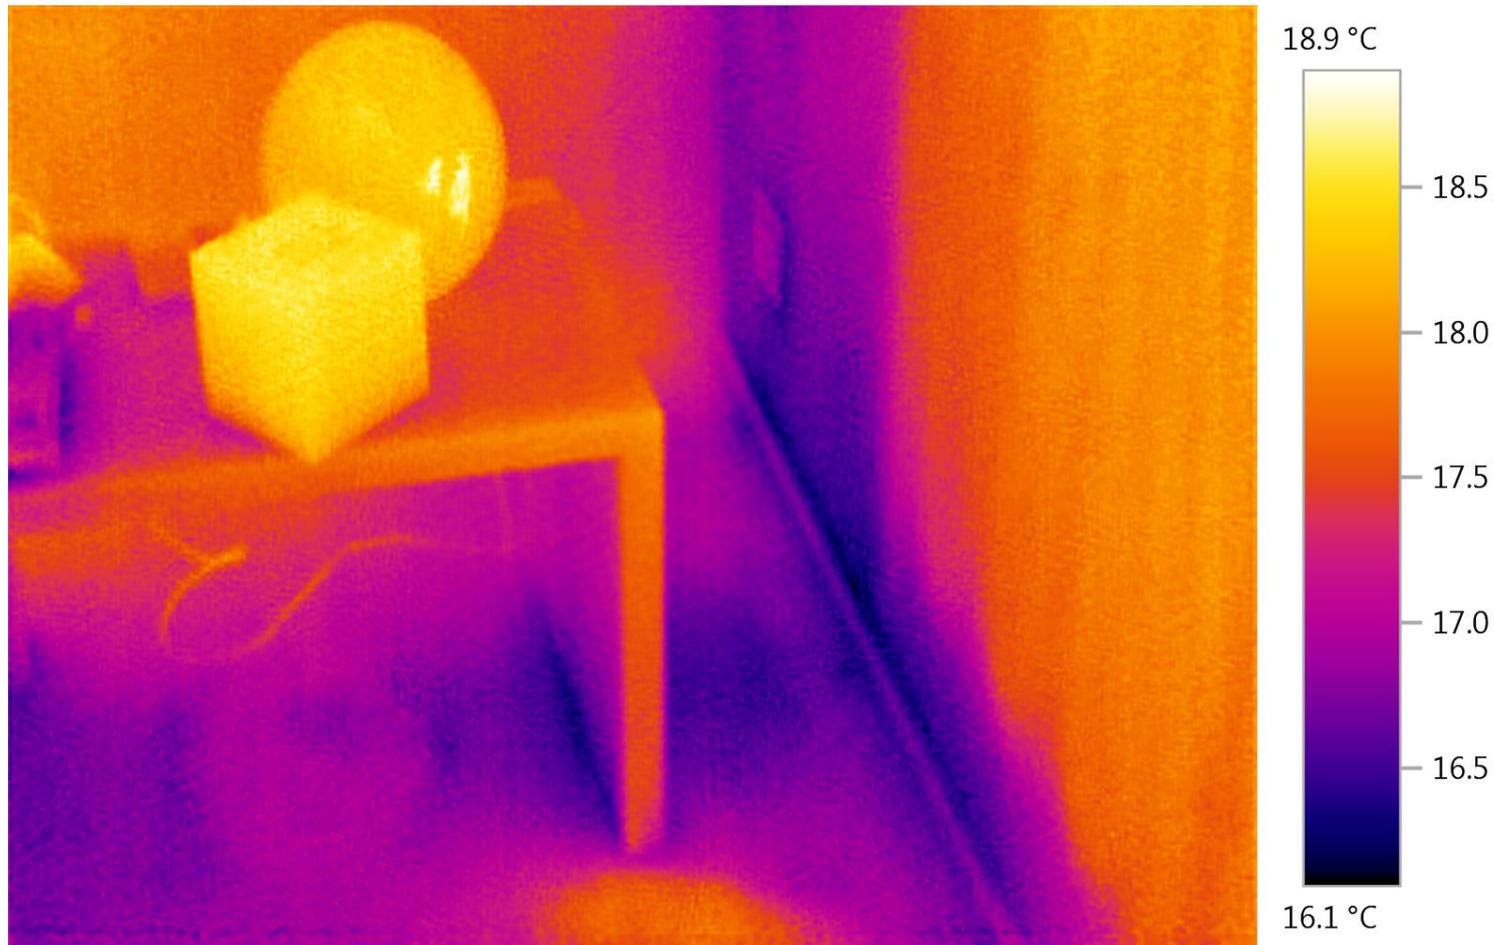
Zweiter Termin: Innenthermografie mit Unterdruck:
Decke über EG und Wandverkleidung kühlt aus wo keine
Wanddämmung ist, warme Zugluft aus der Steckdose

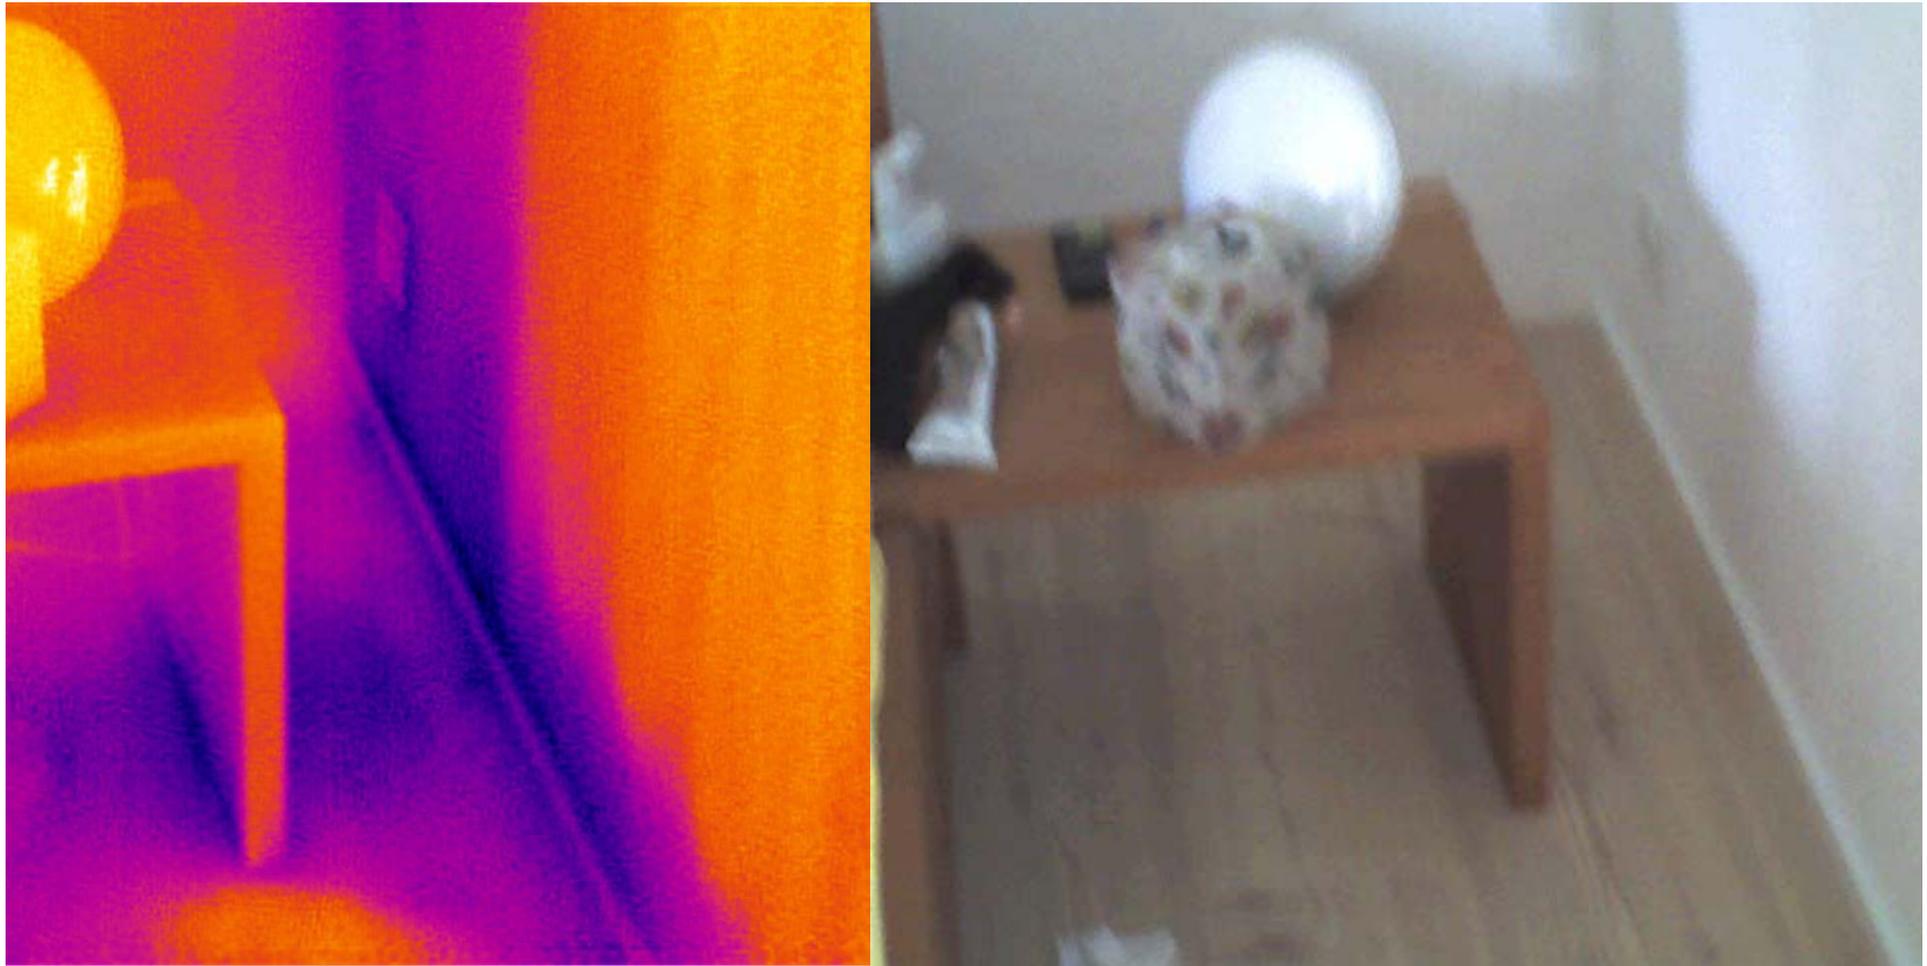
Zweiter Termin: Innenthermografie mit Unterdruck:
Decke über EG und Wandverkleidung kühlt dort aus wo keine
Wandheizung ist, warme Zugluft aus der Steckdose

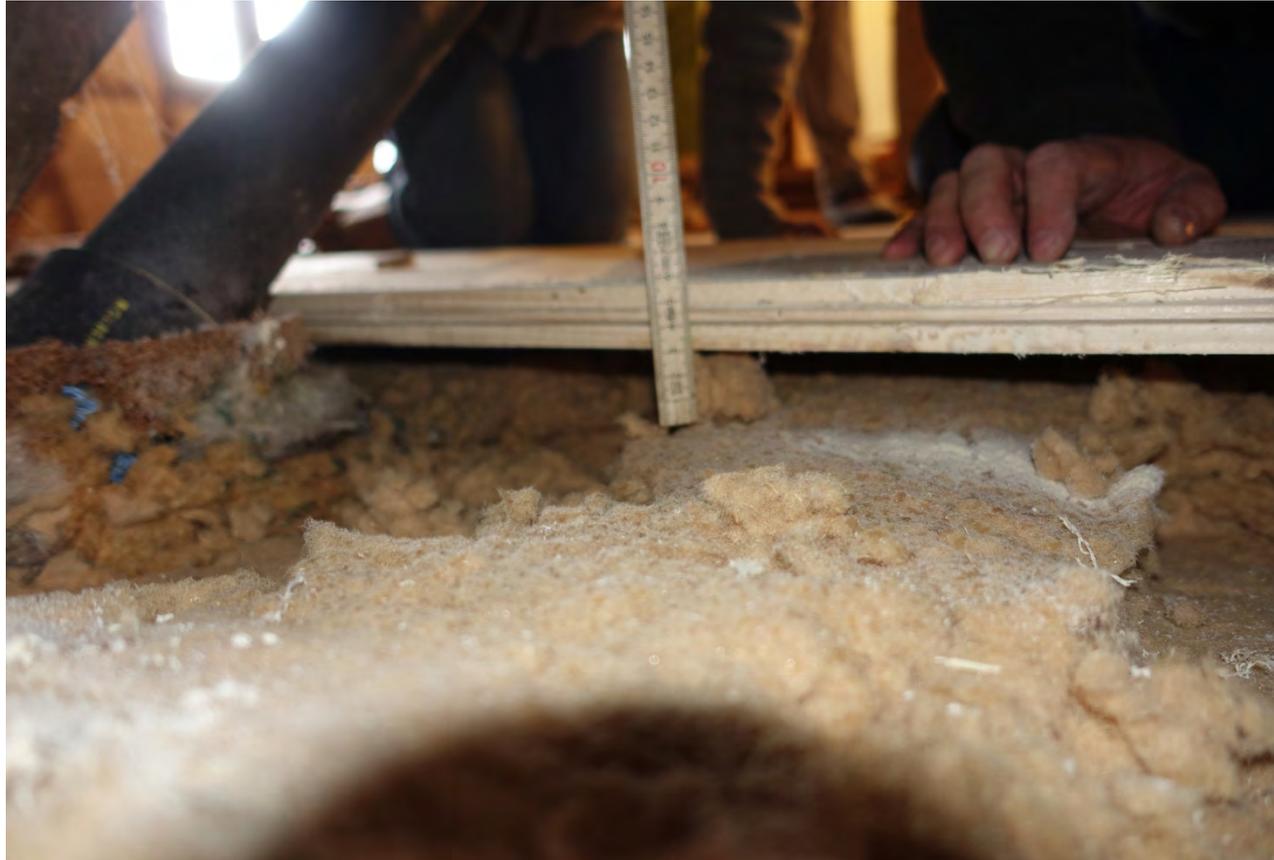
Zweiter Termin: Holzboden wird entfernt
Dämmung nicht Hohlraumfrei

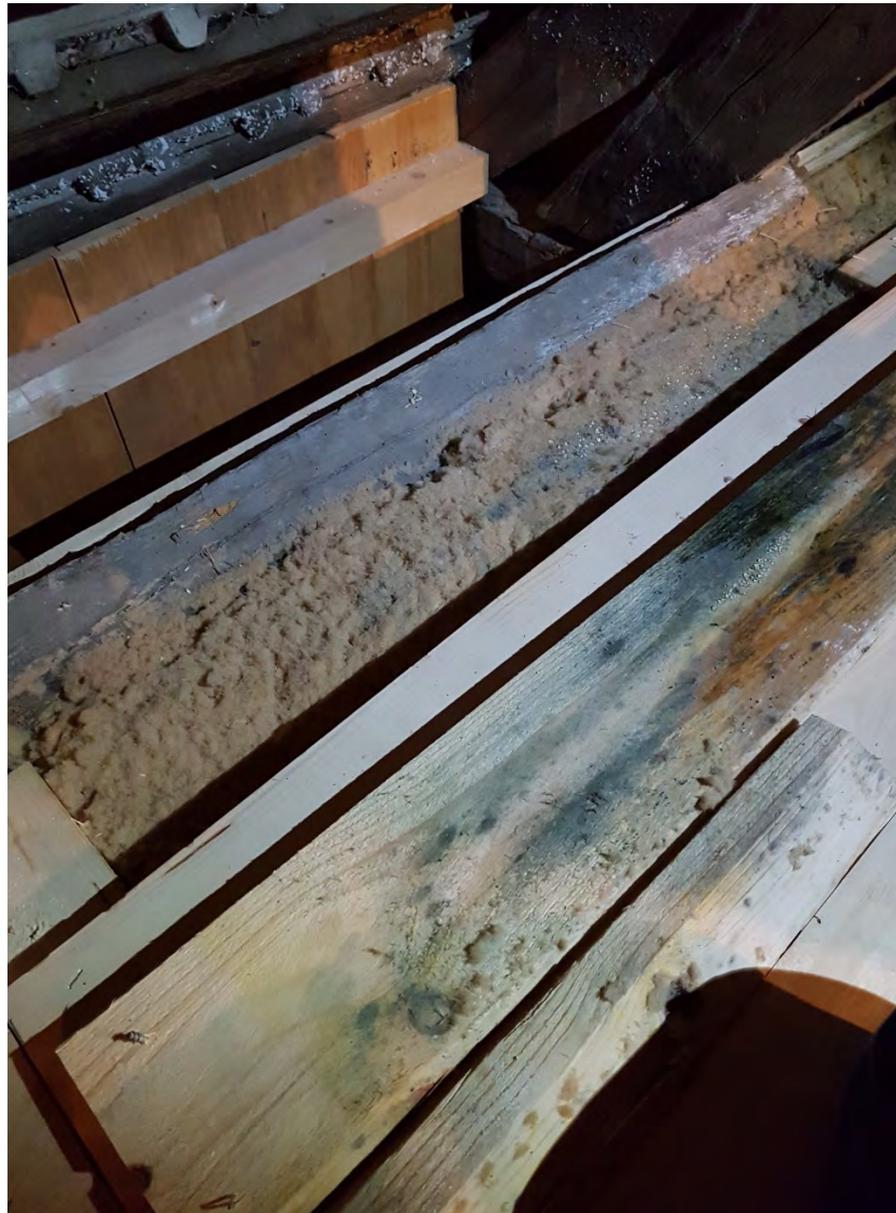
Holzboden und
Dämmung feucht
Holz mit Schimmel

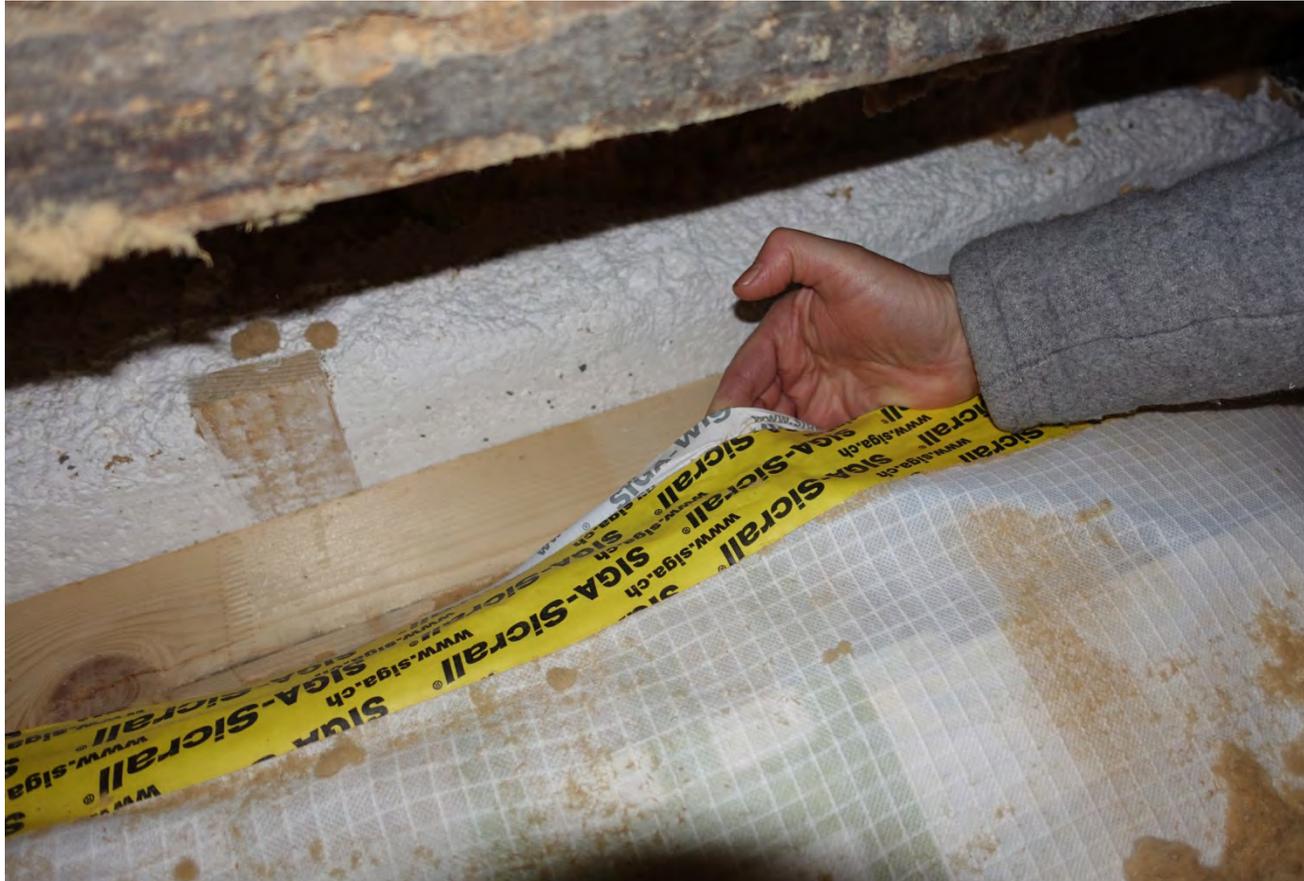
Zweiter Termin: Dampfbremse und Anschlüsse freigelegt.

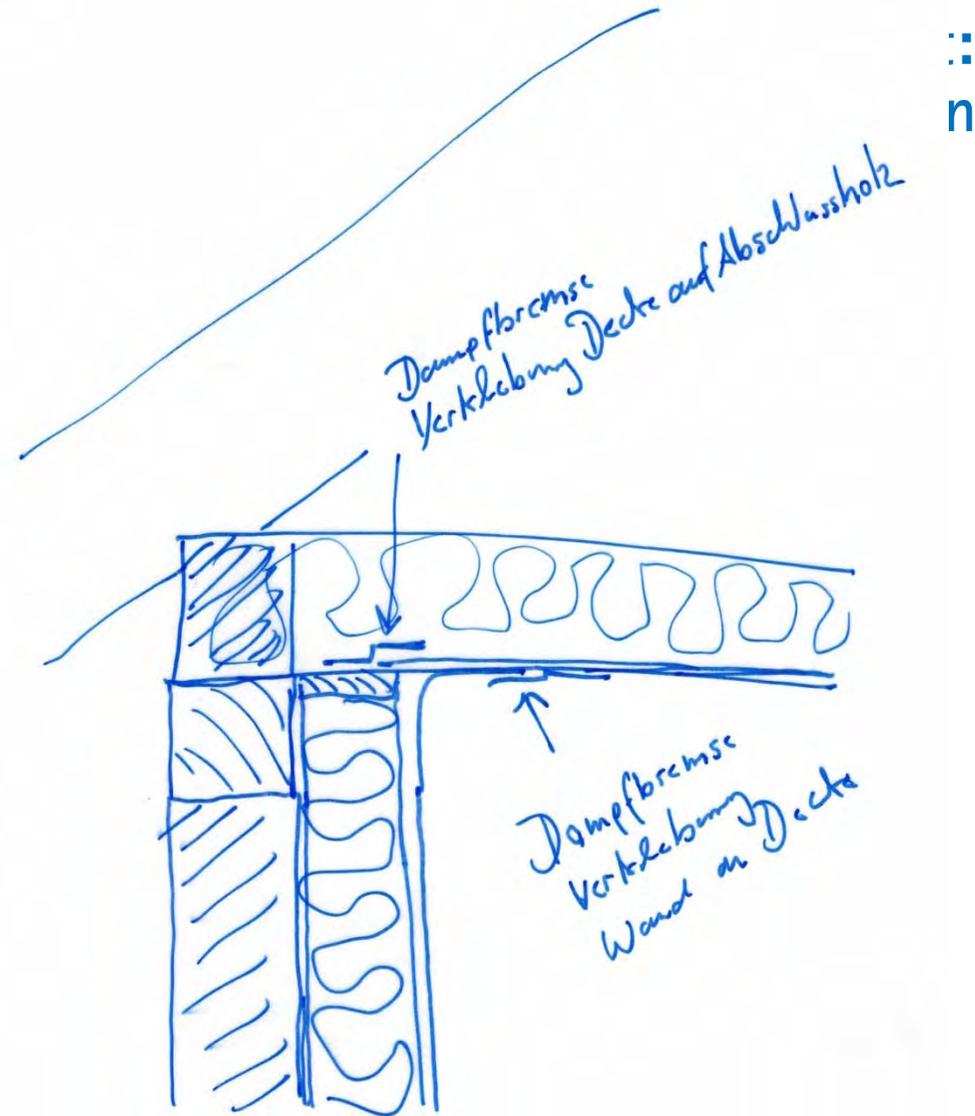
Zweiter Termin: Dampfbremse doppelt verklebt.

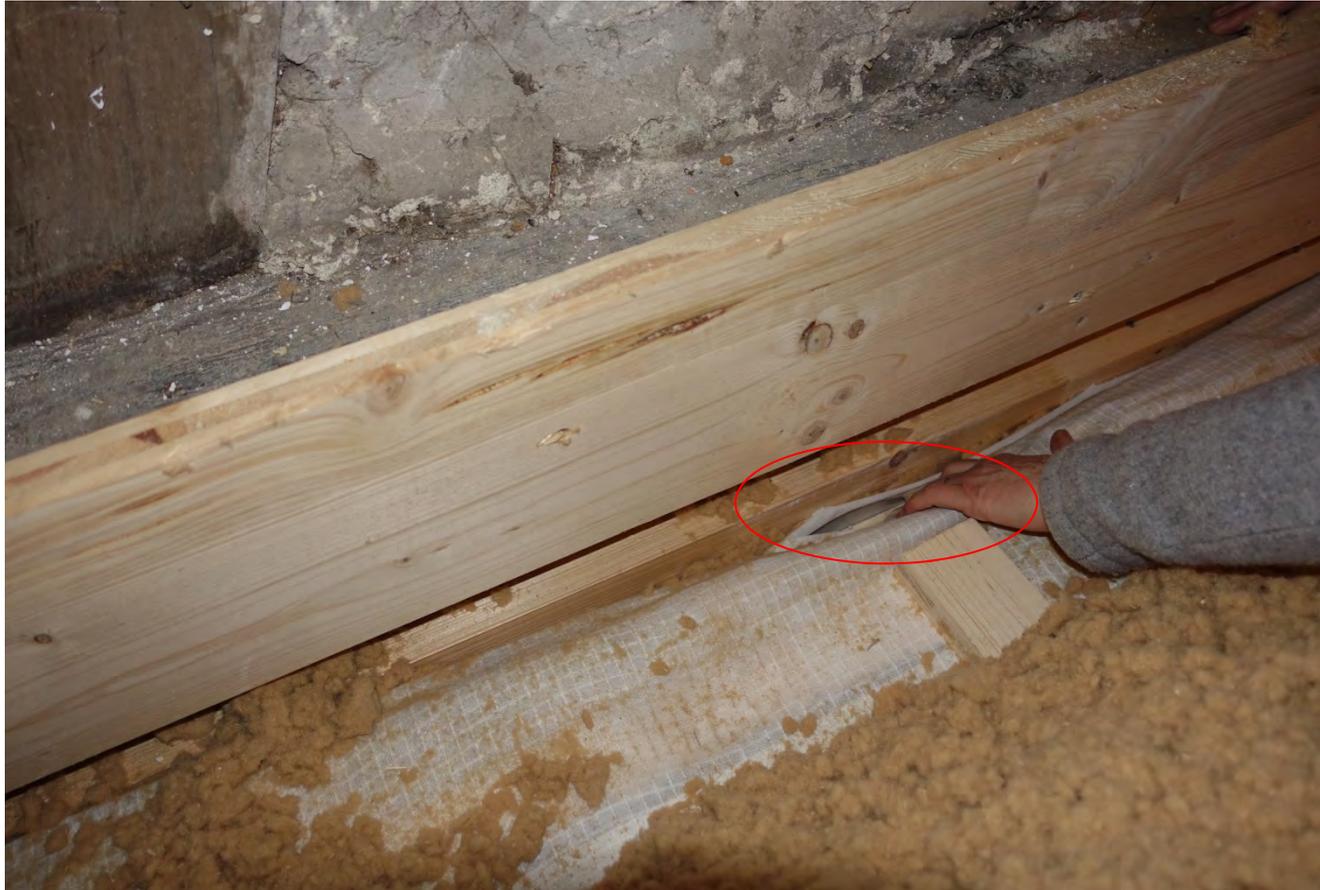
Zweiter Termin: Einzelleckagen zum Hohlraum der
Innendämmung .

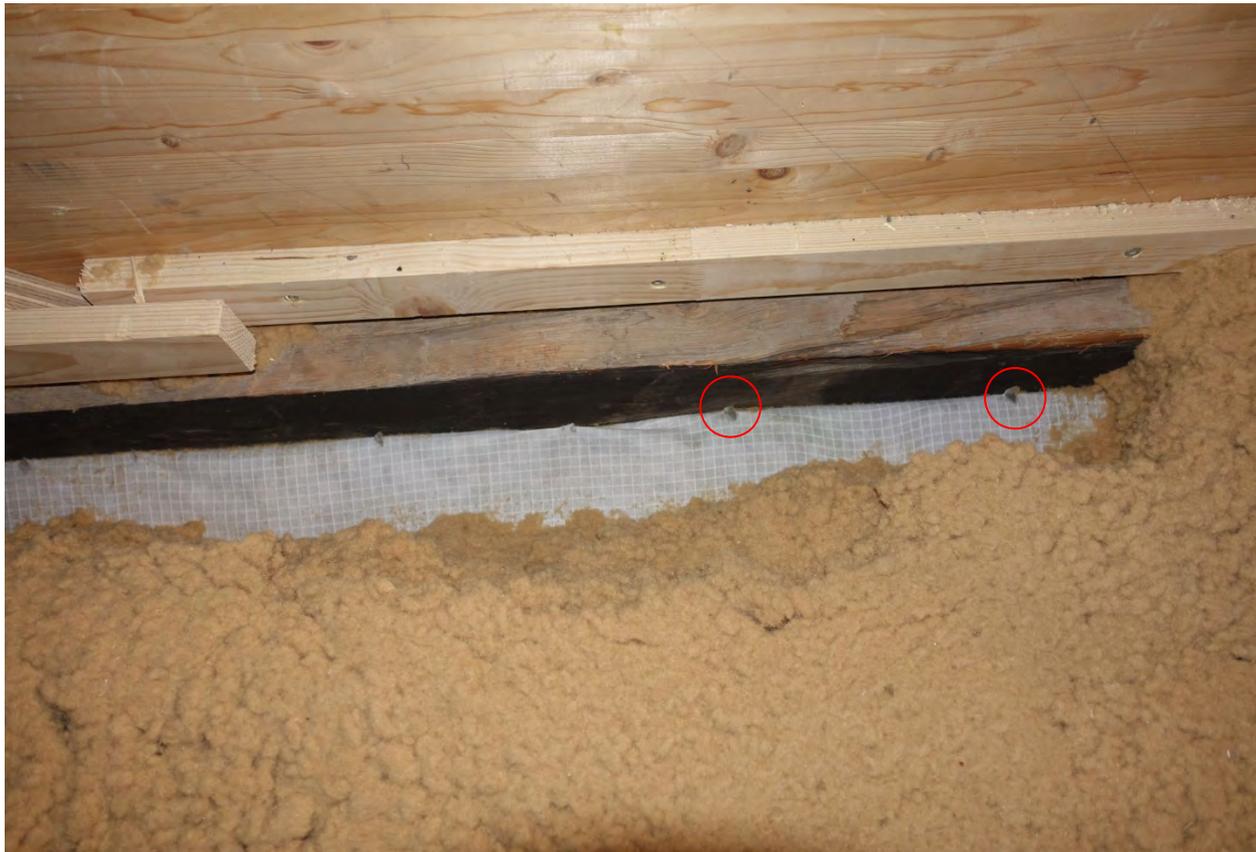
Zweiter Termin:
geringe Einzelleckagen zum Hohlraum der Decke .

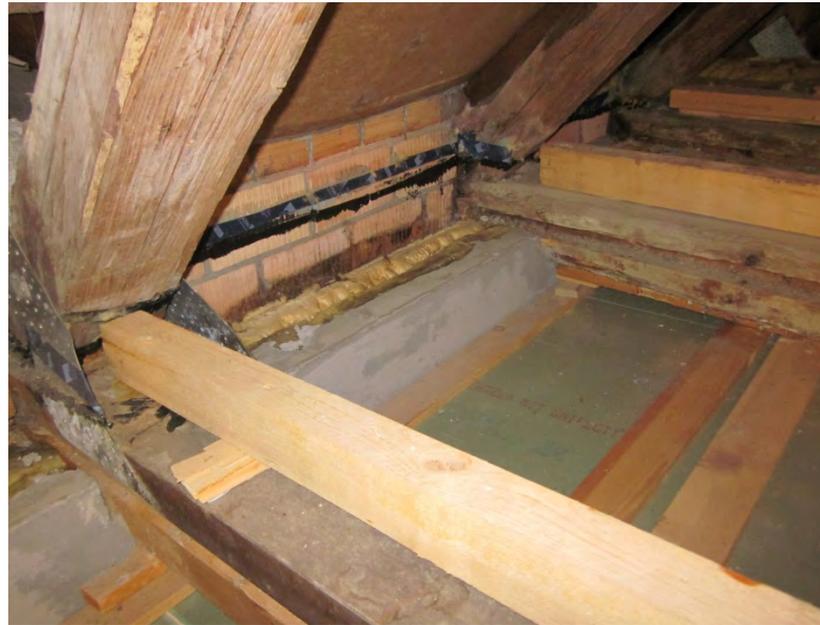
Bild: Bauschaden durch Konvektion
in Doppelschalen- Mauerwerk

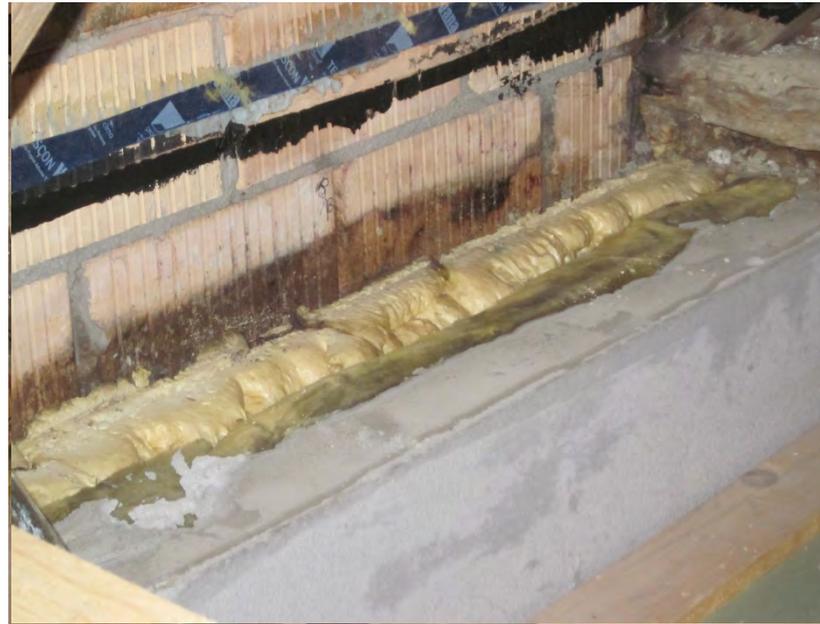
Bild: Bauschaden durch Konvektion
in Doppelschalen- Mauerwerk

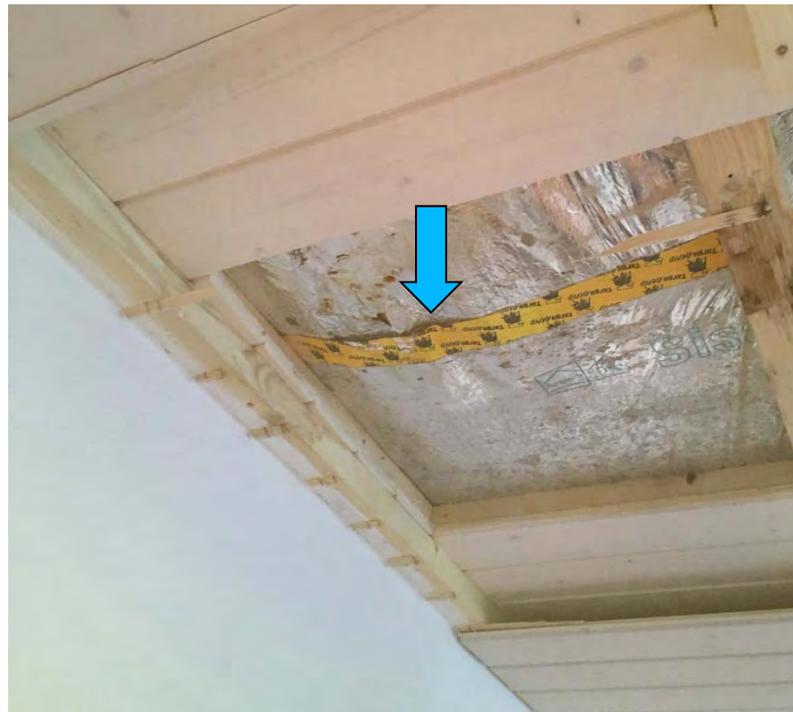
Die weitere Sondierung zeigt hohe Holzfeuchte & Schimmelbildung

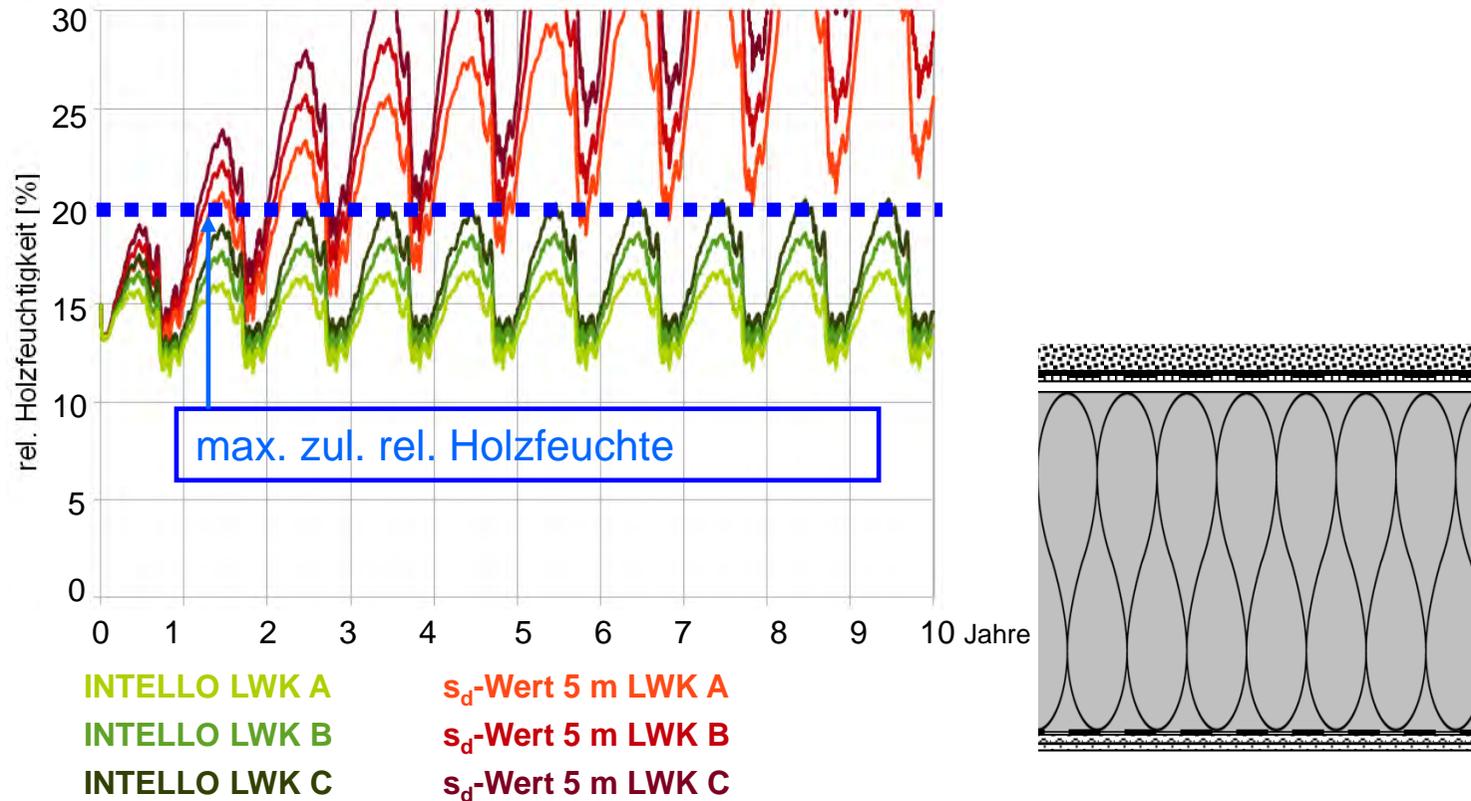
Die Sanierung erfolgt nach Schimmelentfernung & Holz-trocknung auf Basis einer Wufi-Feuchte-Bemessung

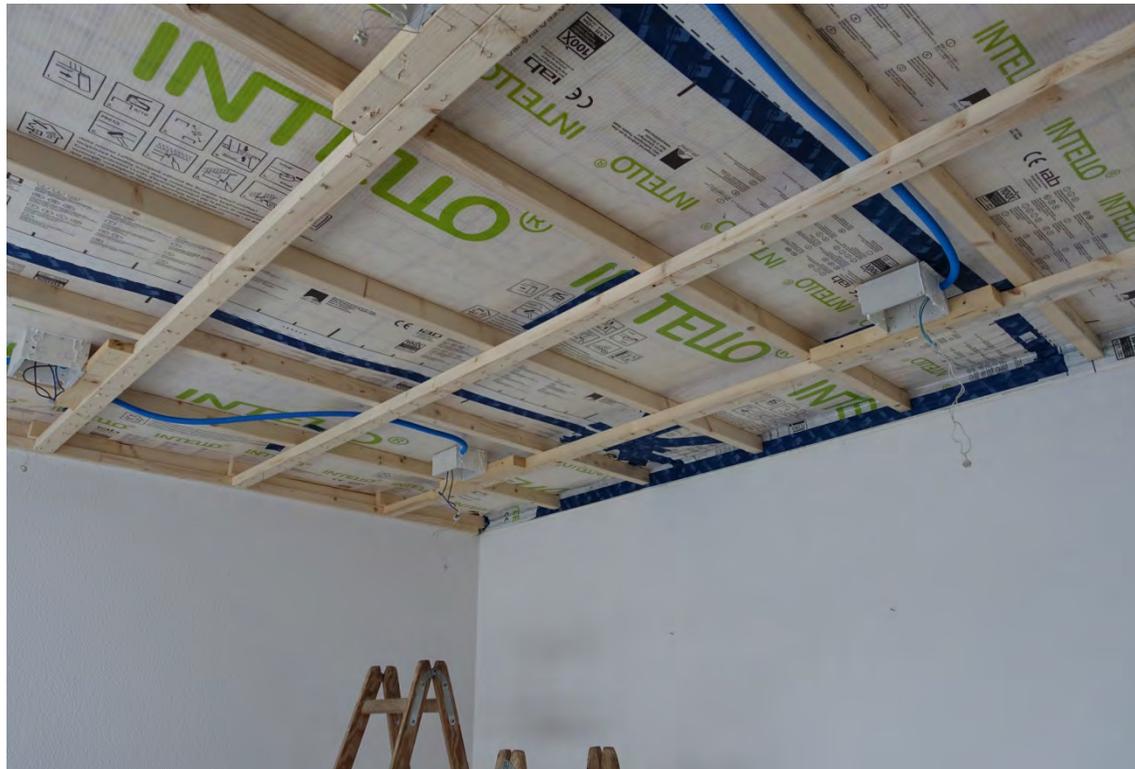
Blower-Door-Test nach Sanierung ergibt einen n_{50} von 0.6

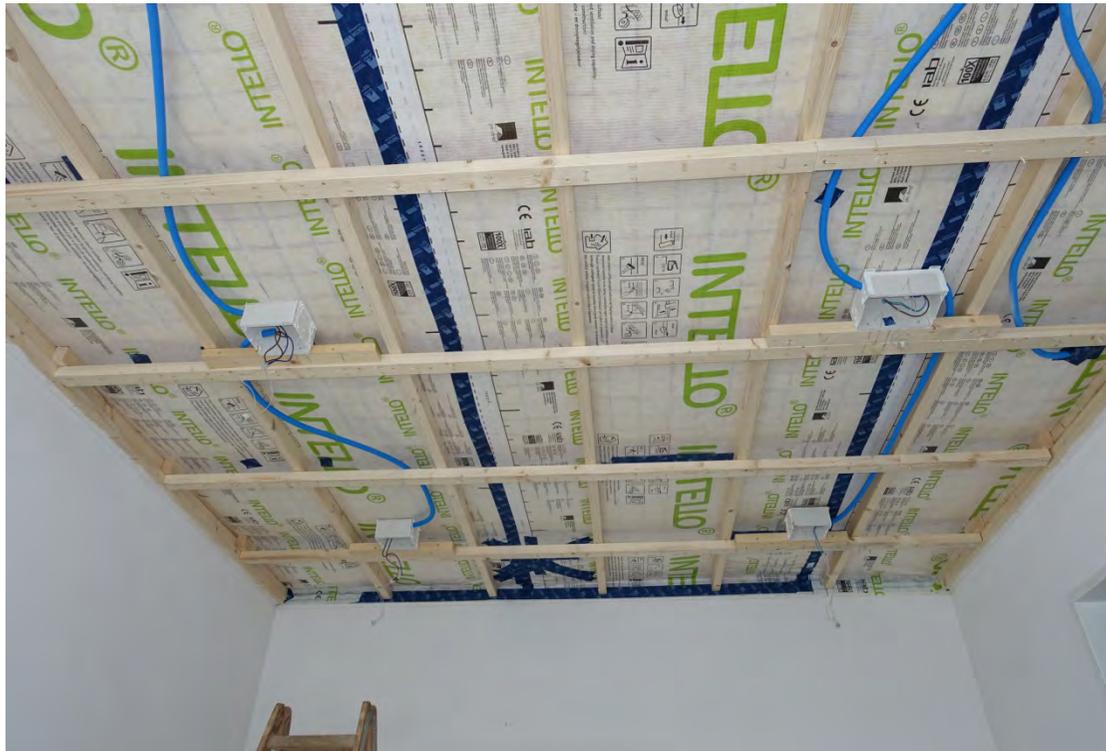
- Vor dem Termin wurde vom Zimmermann schon mal die Innenverkleidung entfernt.
- Eine Sichtprüfung ergab: Wandanschlüsse und Folienstöße waren optisch einwandfrei

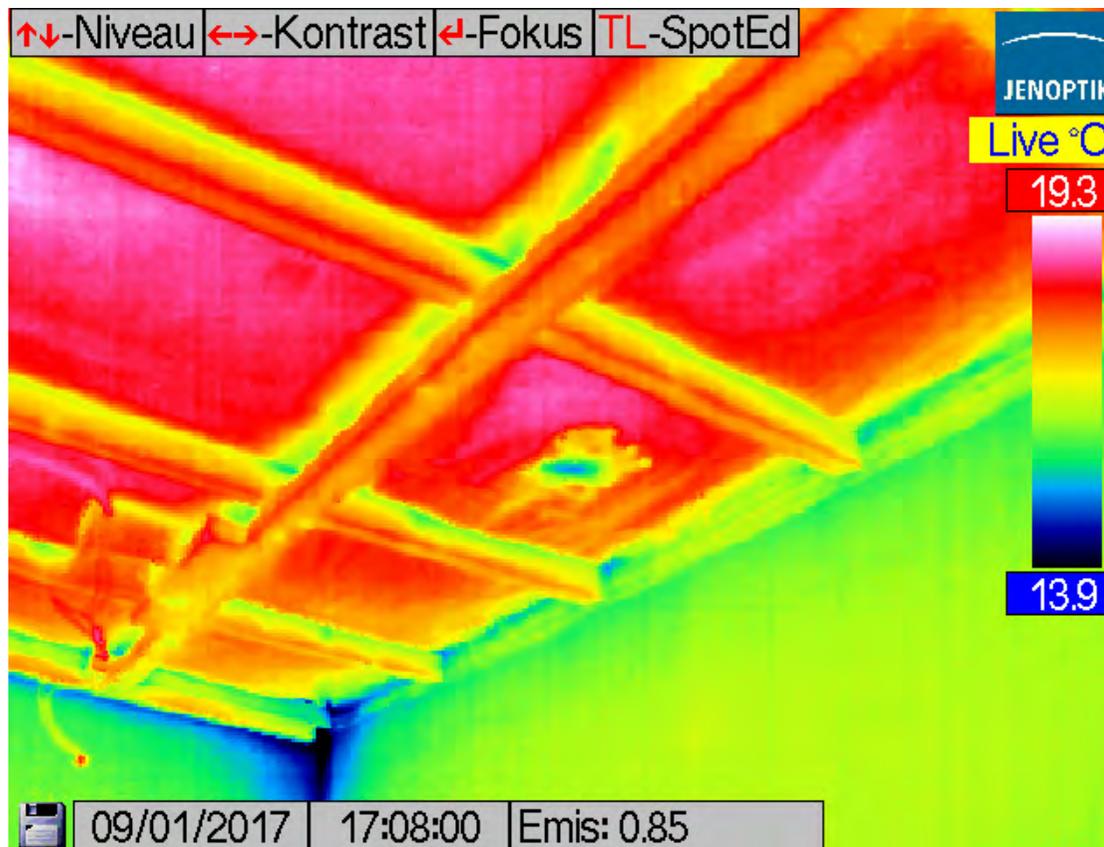
Der BD-Test bei Unterdruck bestätigt die Luftdichtheit der Dampfbremse und deren Anschlüsse im Flachdachbereich

Es zieht lediglich aus den Steckdosen im Mauerwerk 2 m weiter unten sowie an der der Terrassen-Schiebetür.
