...Wenn luftdicht alleine nicht reicht: Bauschäden durch Flankenkonvektion

1. Begriffsklärung
2. Drei Fälle aus der Praxis
3. Schlussfolgerungen

1. Dachsanierung von Aussen
2. Oberste Geschossdecke
3. Flachdach

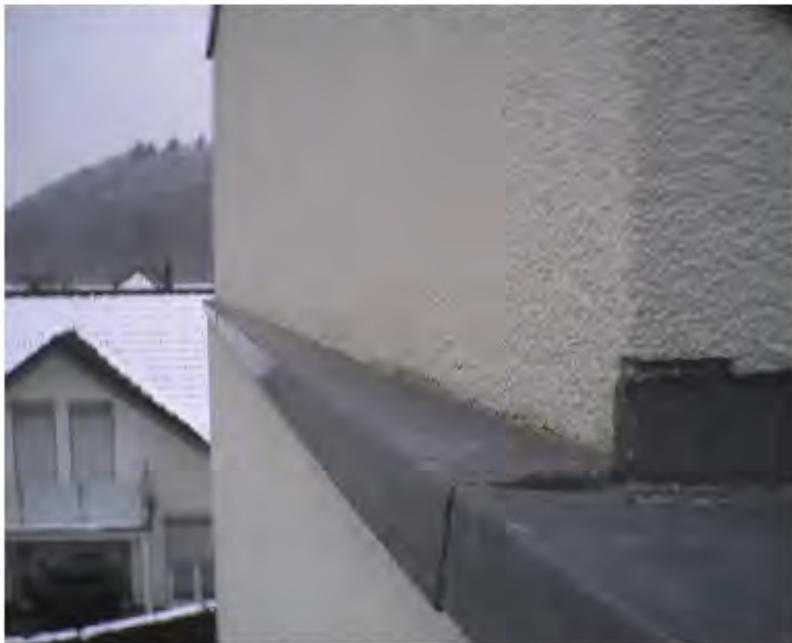
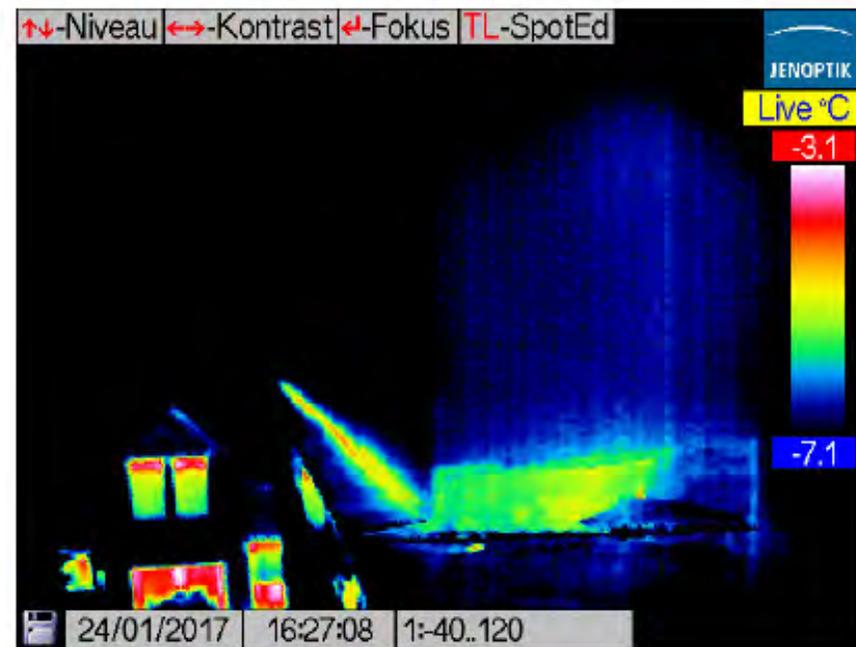
Ansicht Nordfassade auf Brüstungshöhe

Sichtbarer Warmluftaustritt über dem Abschlussblech, gerissene Hybridfuge. Leckage beim Blechstoss, Verbindung Ecke und Brüstungsabdeckung.

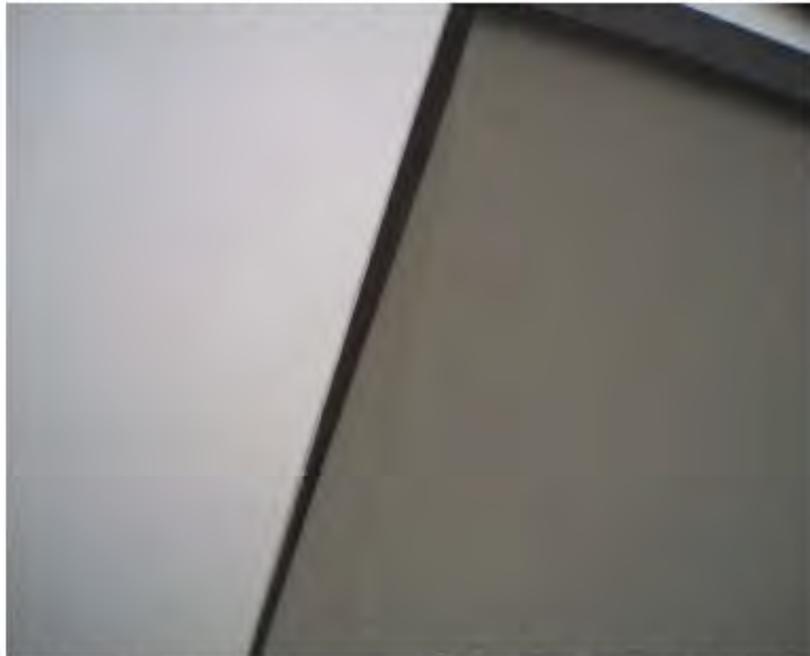
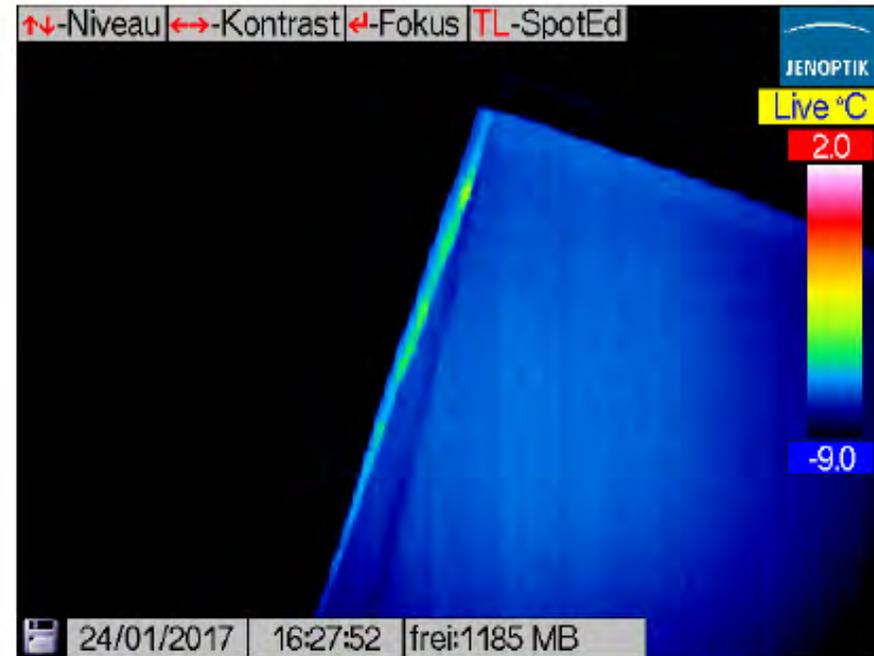
Ansicht Ecke Nord-West, Dachrand Attika

Warmluftaustritt zwischen Abschlussblech Dachrand und Aussenwärmedämmung

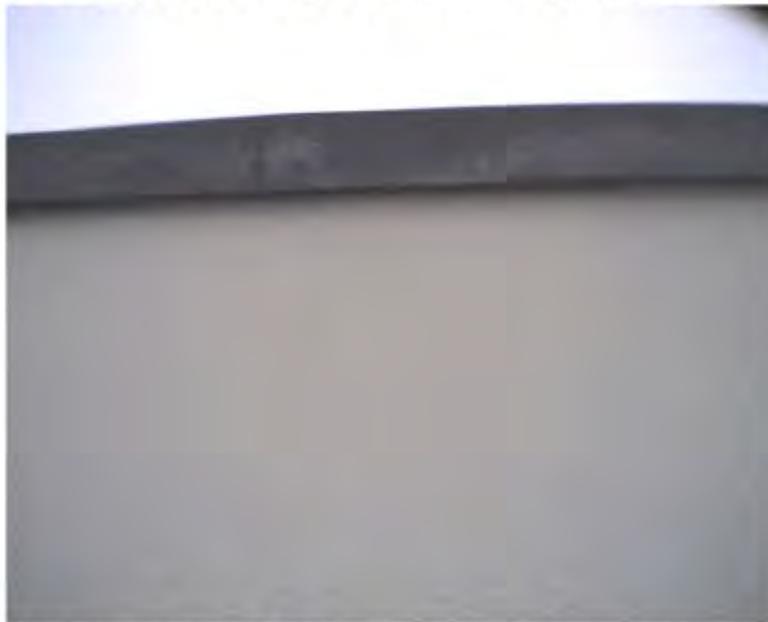
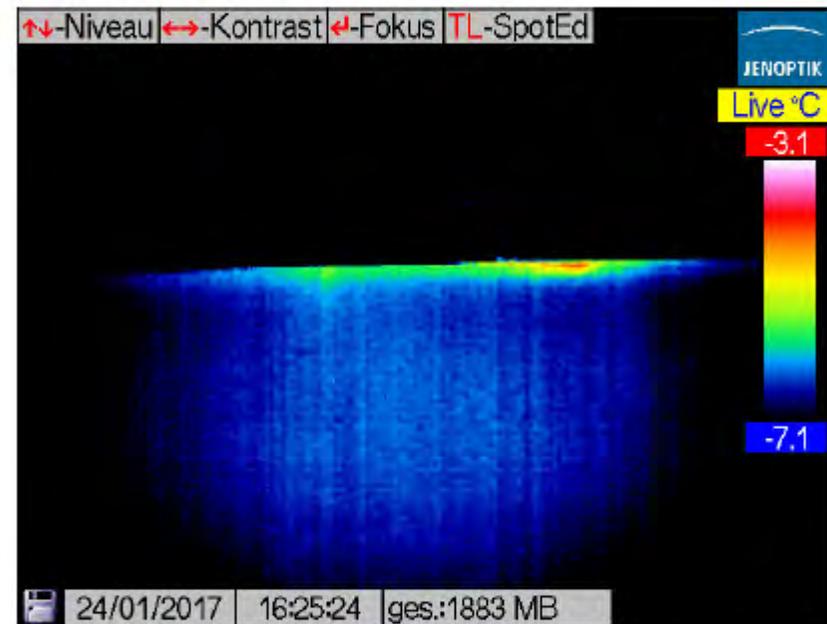
Ansicht Mitte Westfassade, Attikadach

Warmluftaustritt zwischen Abschlussblech Dachrand und Aussenwärmedämmung

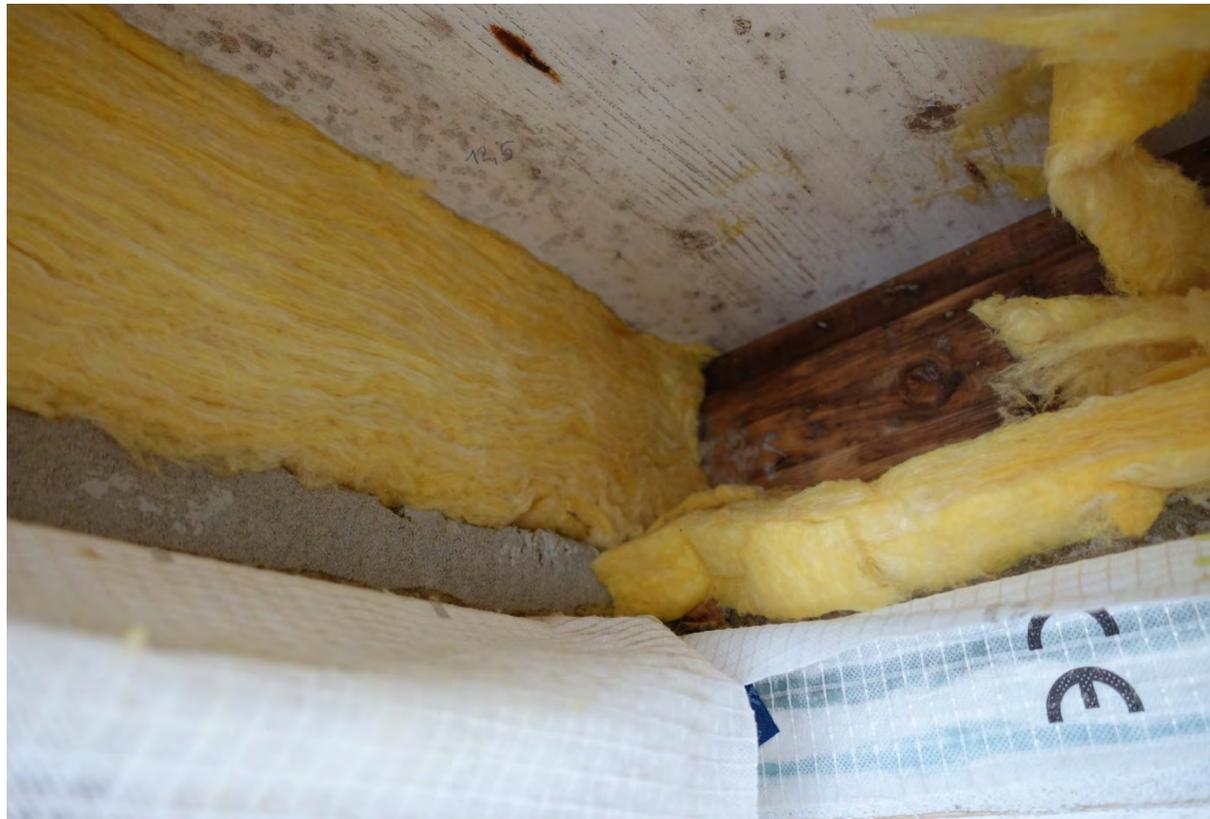
- Dreischichtplatte mit Eisfilm
- Dämmung ist leicht feucht, teilweise angefroren

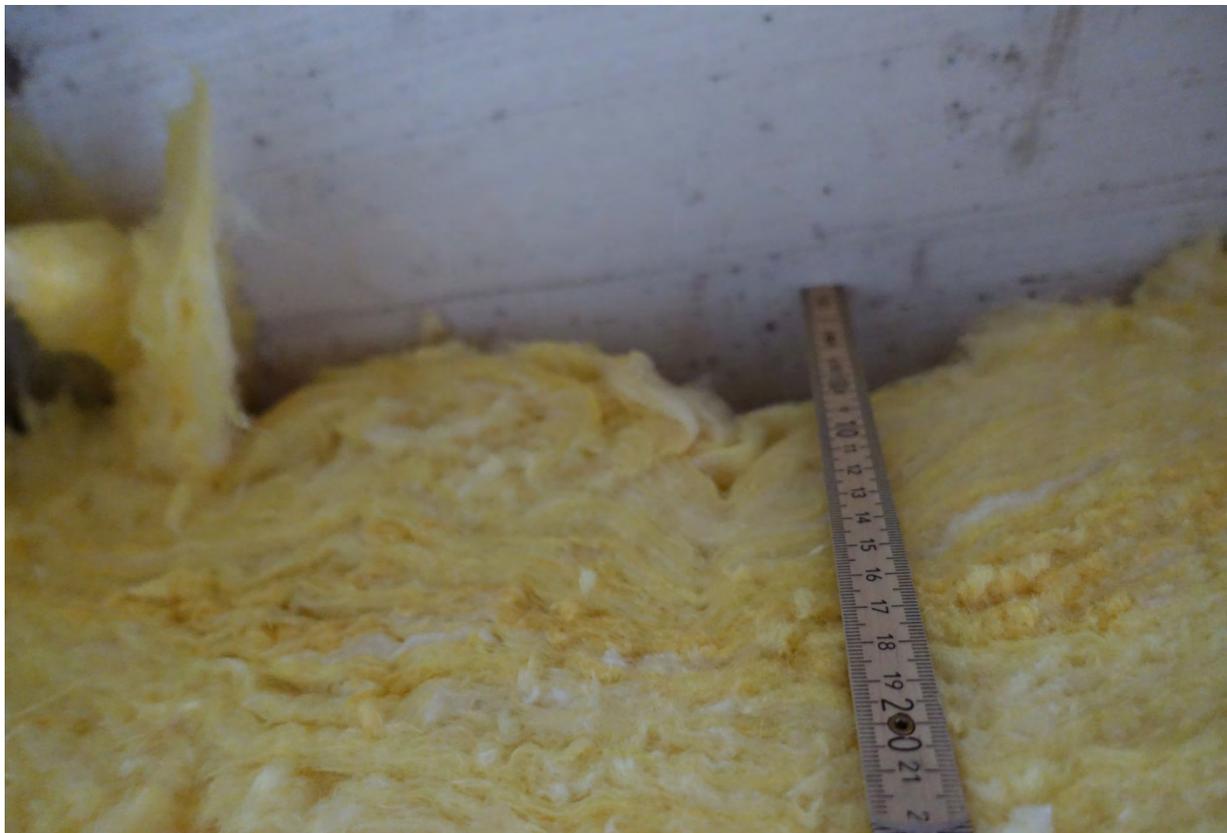
Dämmmatte war mit grosszügigem Übermass eingebaut, dadurch Quetschung mit länglicher Hohlraumbildung auf der kalten Seite

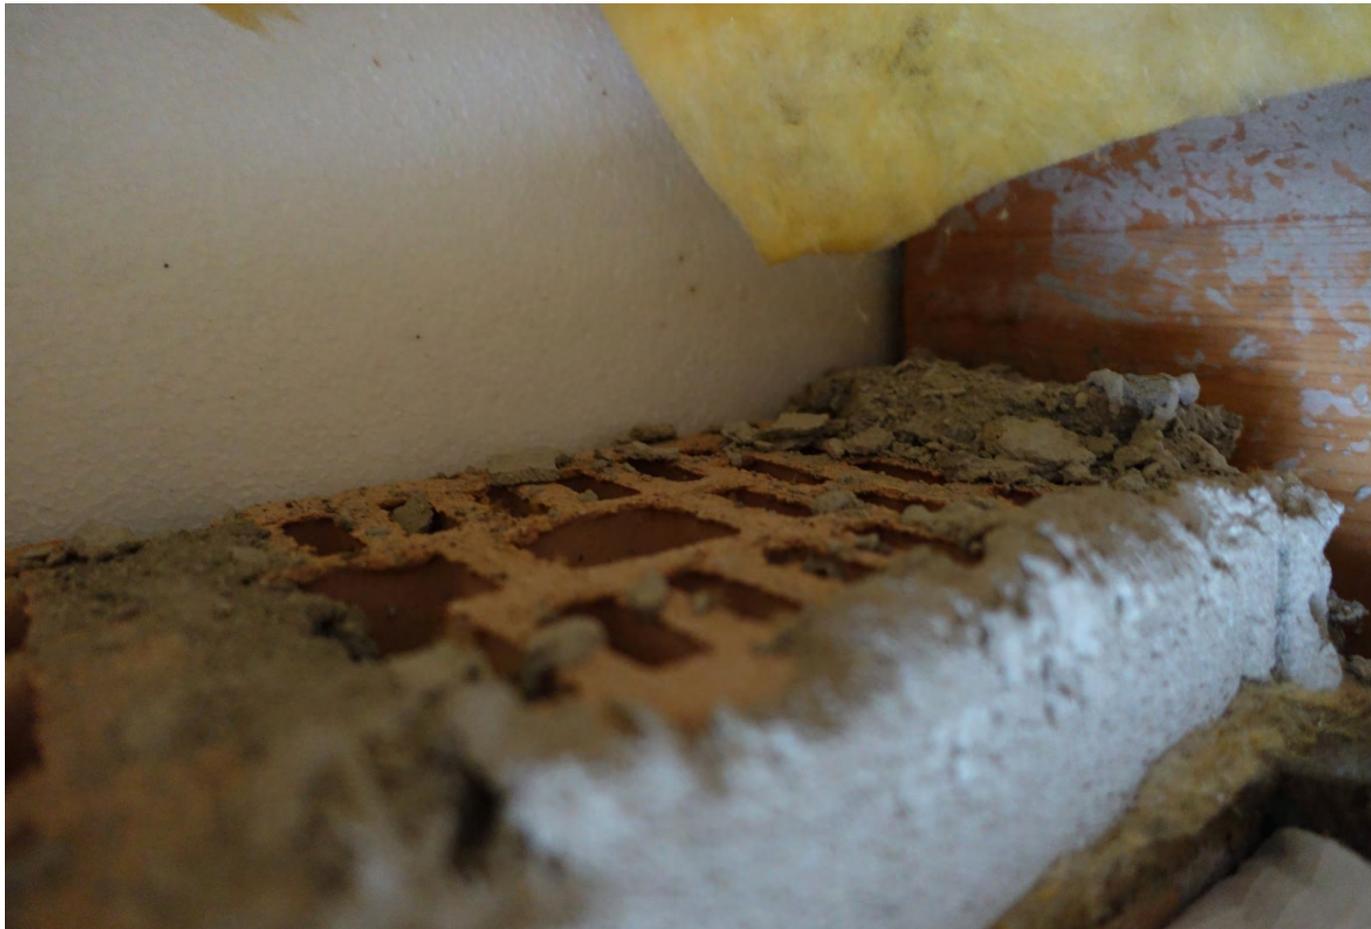
Nach Entfernen der Dämmung auf der Mauerkrone fällt auf, dass die Kammern der letzten Steinschicht offen sind

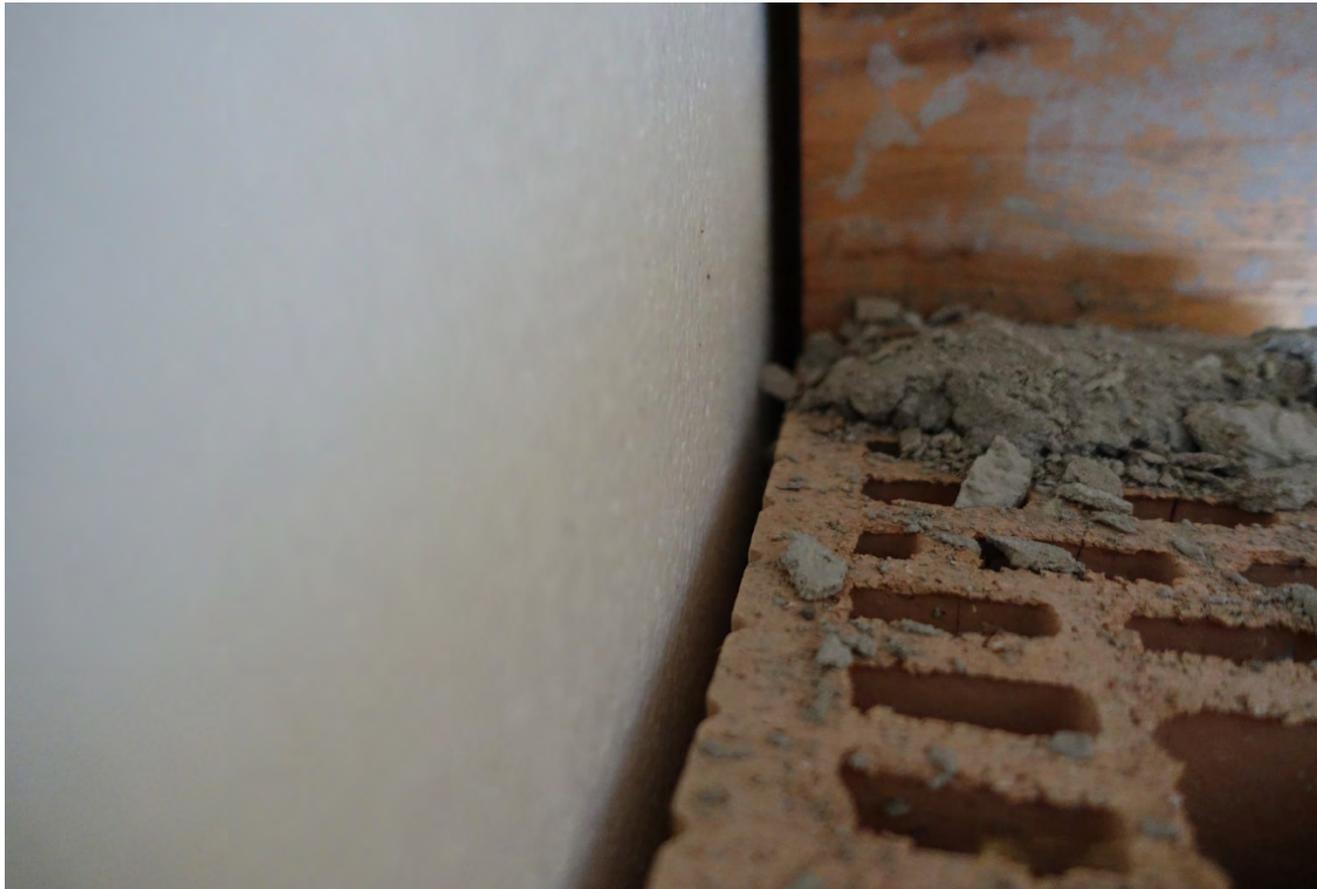
Zusätzlich kann man zwischen Aussenkante Mauerwerk und der Dämmung einen Spalt erkennen

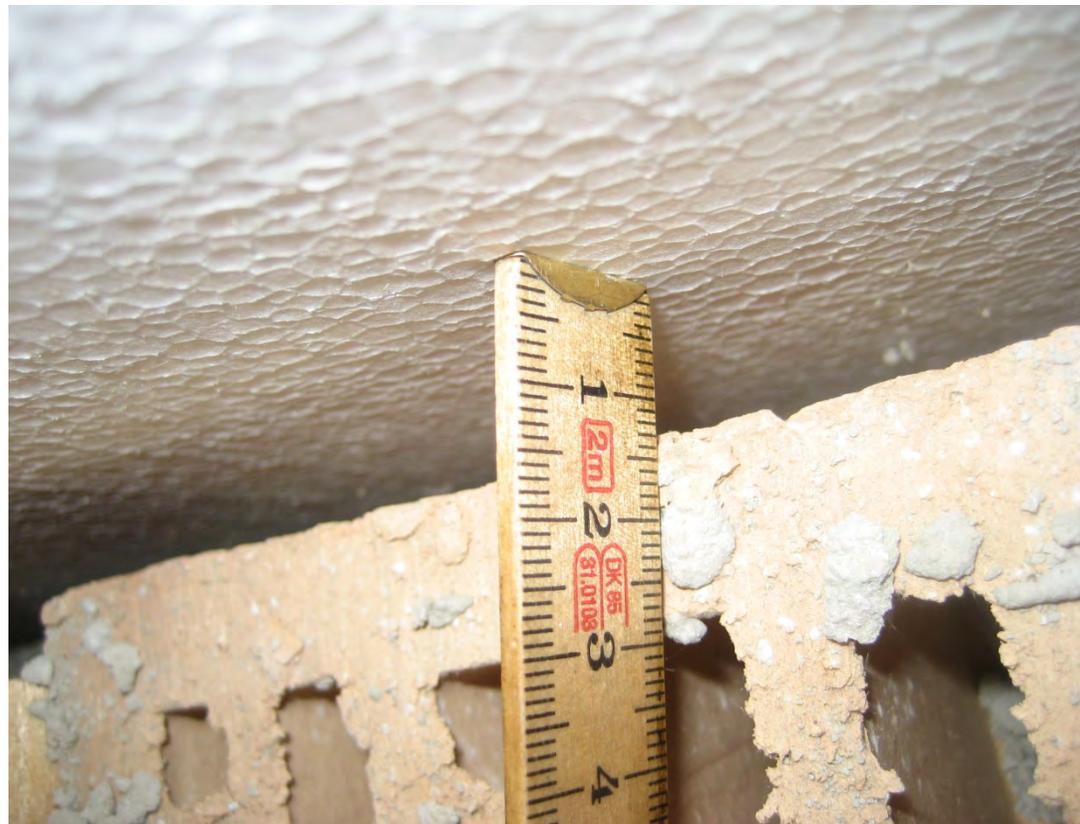
Spaltbreite dort bis 12 mm

Im Bereich der Aussenecke zieht bei Unterdruck kalte Luft aus diesem Spalt

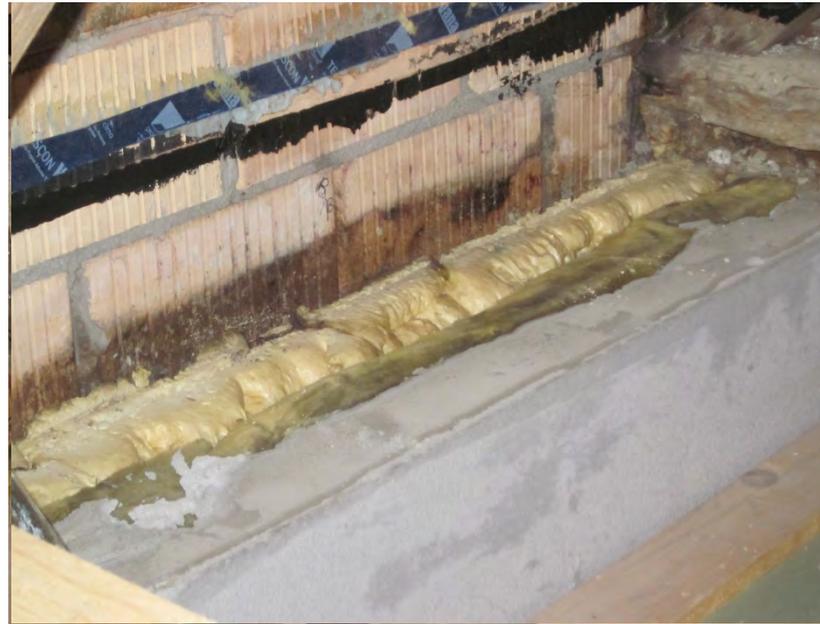
Bild: Bauschaden durch Konvektion
in Doppelschalen- Mauerwerk
