27.05.2011 Fachtagung tech / Elektro-Thermografie

Praxisbeispiel

MB Systembau
Schaltanlagen nach Mass

Elektroverteilung Schlachthof

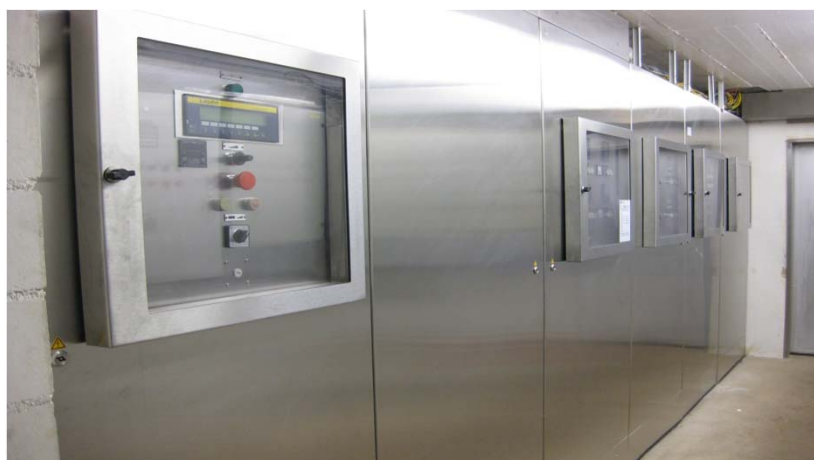
NH Sicherungselement F2017

Bezeichnung:
BMK F2017
Funktion: Federator 2+4
Feldnummer: 22UVP101.02
Bauteil: NH-Sicherung
Fabrikat: Weber
Typ: R-ST00 max.160A

- Diese Anschlusskabel sind in dieser Momentaufnahme ca. 40 Kelvin über Raumtemperatur!

Date	22.10.2009
Bild Uhrzeit	11:30:37
Filename	IR_0752.jpg
Li1 Max. Temperatur	60.2 °C
Ar1 Max. Temperatur	66.3 °C
Sp1 Temperatur	60.2 °C

Messdaten:
Last 100%: 63A
Last Aktuell
L1: 86A
L2: 84A
L3: 82A
N:
PE:
