Erfahrungsbericht: Bauschaden durch Flankenkonvektion

Flachdach in Holzbauweise Typ4 wurde 2010/11 nicht nach dem Stand der Bautechnik mit einer raumseitigen Dampfsperre ausgeführt.

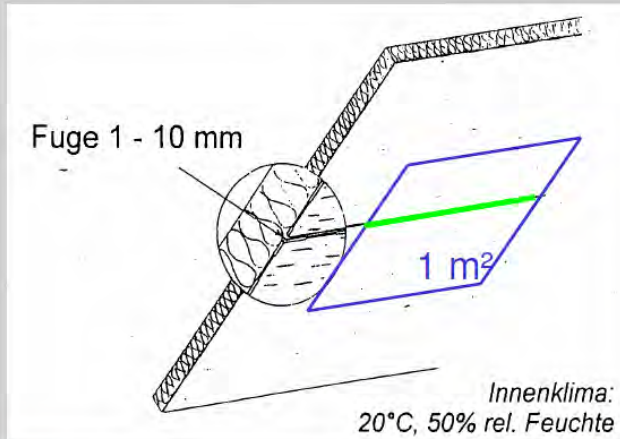
- ...durch Diffusion:
berechenbar wenig
- ...durch Konvektion:
unberechenbar viel

bei $s_{d,i} = 2\text{m}$: 3 Tage

Außenklima: -10°C, 80% r.F.	Diffusionssperwert (s_d)			Druckdifferenz: 5 Pascal	Fugenbreite		
	$s_d = 100\text{ m}$	$s_d = 20\text{ m}$	$s_d = 2\text{ m}$		1 mm	3 mm	10 mm
Tägl. Diffusionsstrom [g/m ²]	0,15	0,7	7	Tägl. Konvektionsstrom [g/lfm Fuge]	200	400	600

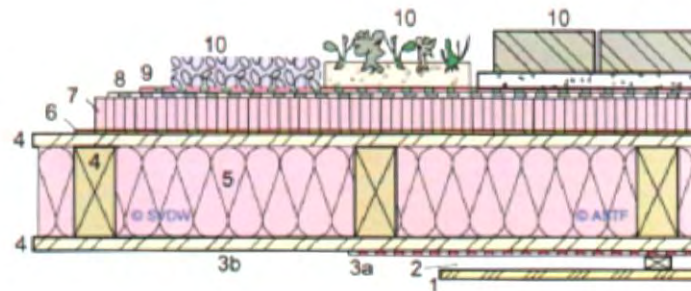
AUFBAU III

Ein Neu-Aufbauen mit Zusatzdämmung (Typ 3) wird vom Architekt aus Kostengründen abgelehnt

Nicht durchlüftete Konstruktion mit Wärmedämmung innerhalb der Tragkonstruktion und Zusatzdämmung

Um das minimale geforderte Gefälle der Abdichtung von 1,5% zu erreichen ist dieses in der Schicht 4 (Tragkonstruktion) oder 7 (Zusatzdämmung) zu planen und auszuführen.

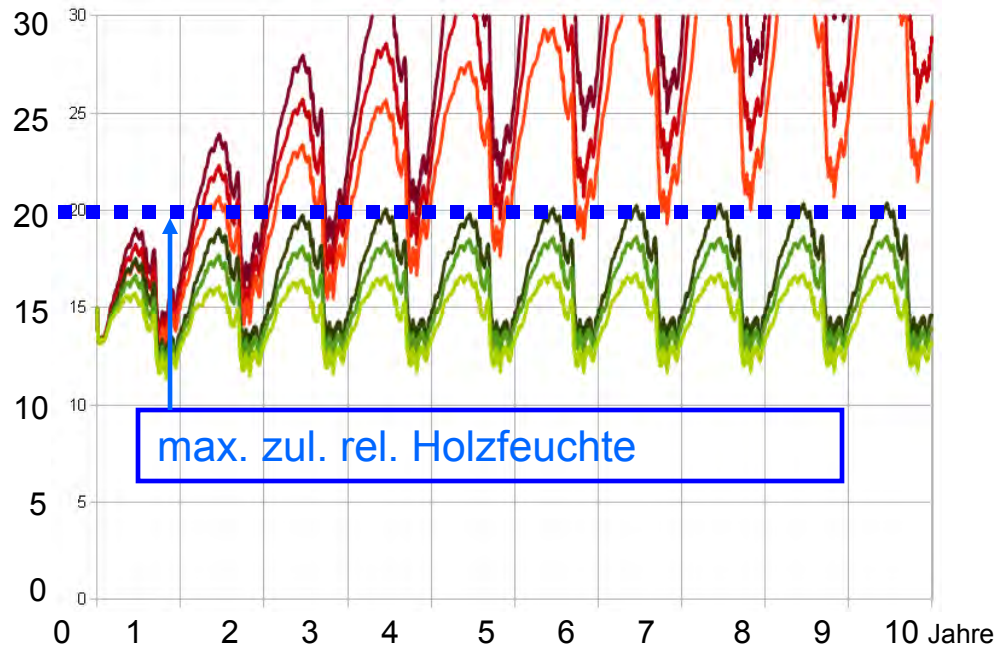
INTELLO LWK A

s_d -Wert 5 m LWK A

INTELLO LWK B

s_d -Wert 5 m LWK B

INTELLO LWK C

s_d -Wert 5 m LWK C

Die Sanierung erfolgt nach Schimmelentfernung & Holz-trocknung auf Basis einer Wufi-Feuchte-Bemessung

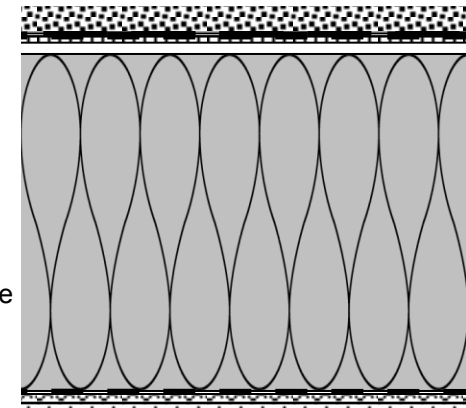
Beispiel: bekiestes Flachdach Standort St.Gallen:

Die Konvektion steuert den Feuchte-Eintrag in der DSP

LWK A = q_{50} von 1 / LWK B = q_{50} von 3 / LWK C = q_{50} von 5

- Die Herstellerempfehlung zur feuchtvariablen Dampfbremse empfiehlt daraus resultierend eine Dämmstärke von max. 180mm Mineralwolle, eine Dokumentation der Holzfeuchte und BD-Test/Leckageortung mit q_{50} von <1.0

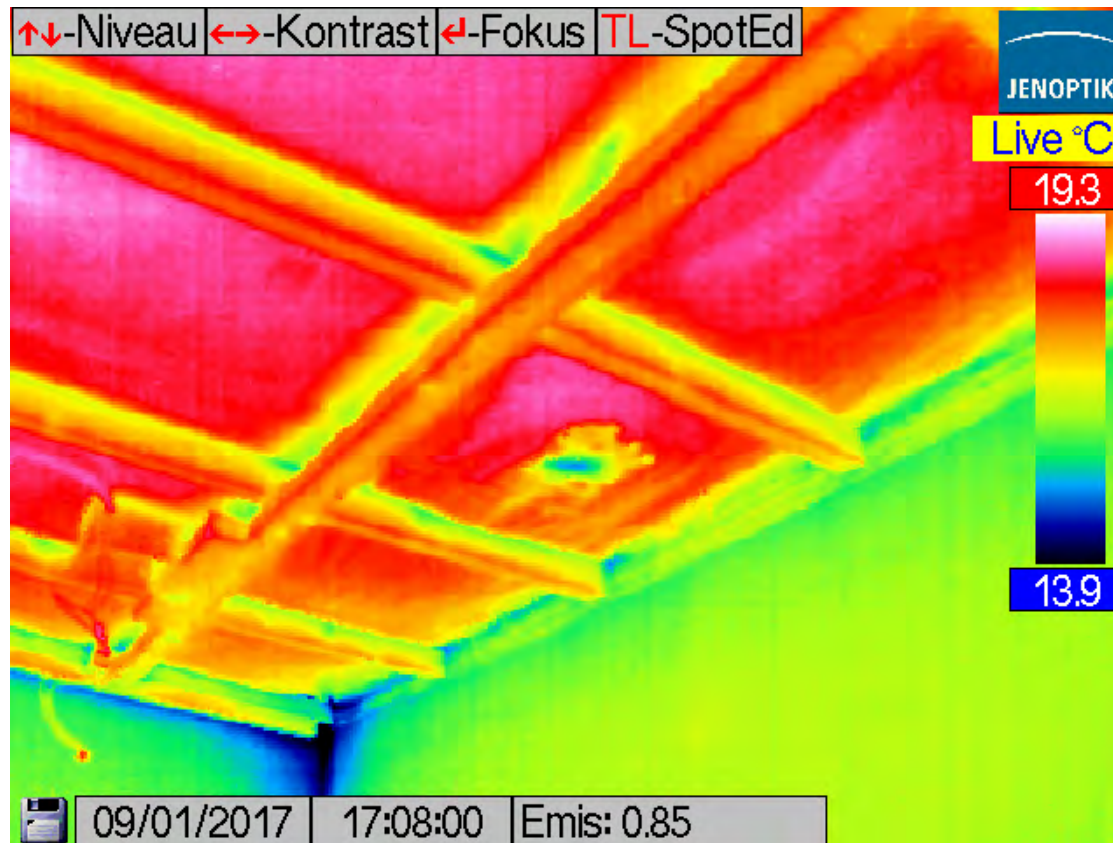
Man einigt sich auf eine Bauteilöffnung in einer Wand-Ecke wo Innen-Thermografieaufnahmen auffällig waren

- Dreischichtplatte mit Eisfilm
- Dämmung ist leicht feucht, teilweise angefroren
