theCH-Factsheet

Typische Luftdichtheits-Leckagen bei Altbauten – Die Top-5

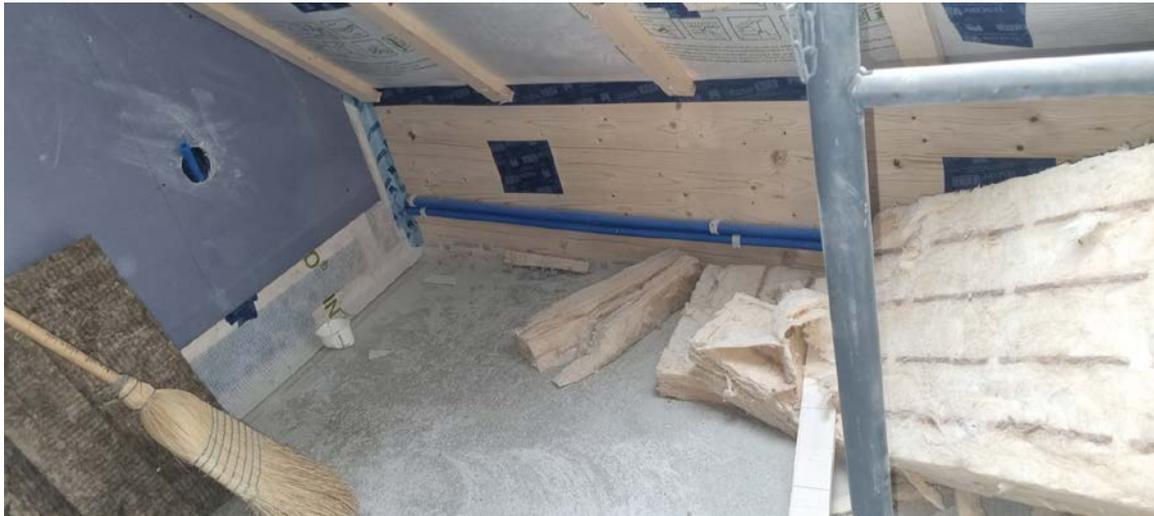
Abbildung 1 luftdicht ausgebildete Kniewand als luftdichter Perimeter

Bevor mit einer Dachsanierung begonnen wird muss der luftdichte Perimeter geplant werden. Üblicherweise verläuft dieser entlang der thermischen Gebäudehülle – im begründeten Einzelfall kann jedoch von dieser Regel abgewichen werden.

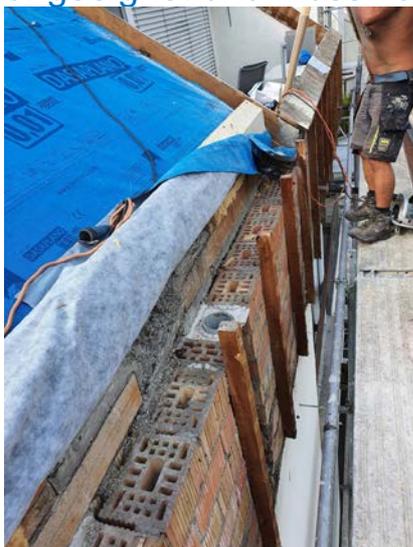
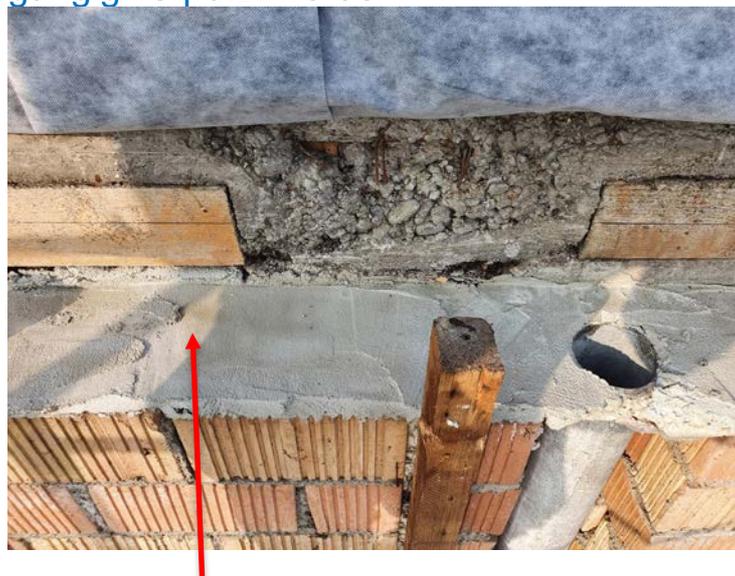
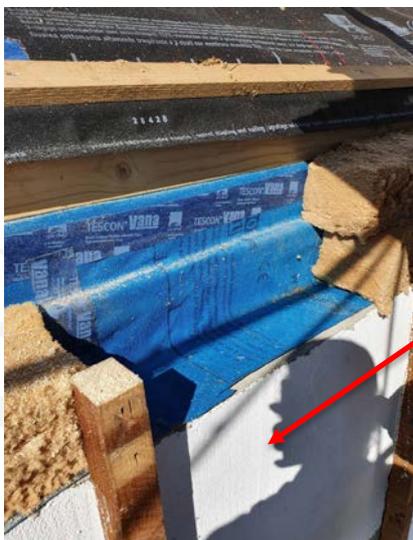
Erstellung einer luftdichten Klebfläche für den Anschluss der luftdichten Ebene des Steildaches

Verputzen des Mauerwerks damit dieses luftdicht wird

Abbildung 2 luftdichter Anschluss auf ein Mörtelbett und Luftdichtheit Mauerwerk aussen durch Verputz

Wird ein Steildach energetisch saniert muss die luftdichte Ebene an bestehende Konstruktionen angeschlossen werden. Dabei muss die Anschlussfläche eben und tragfähig sein. Rohes Mauerwerk ist ungeeignet und muss vorgängig verputzt werden.

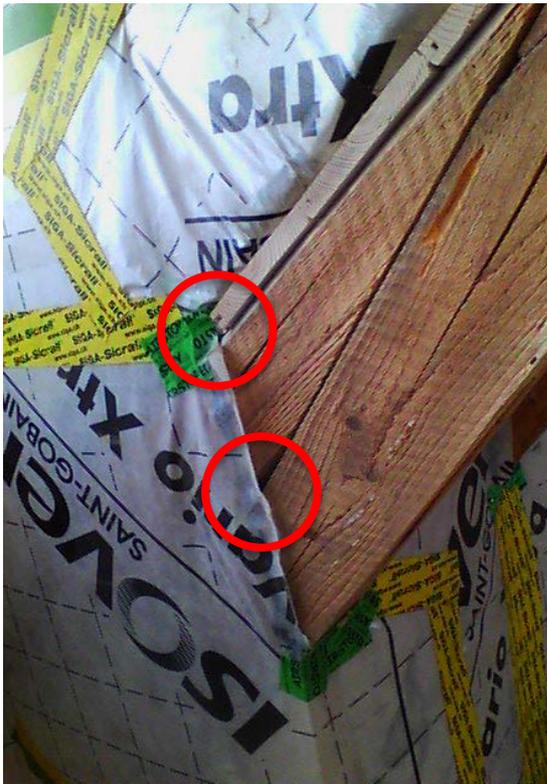
Abbildung 3 problematischer Anschluss an Durchdringung durch Sparren mit aufliegender Schalung

Bei einer Dachsanierung können Durchdringungen der luftdichten Ebene oftmals nicht vermieden werden. Bei Durchdringungen durch Sparren, Pfetten oder Balken müssen Manschetten als Anschlüsse erstellt werden. Besondere Herausforderungen sind Risse im Konstruktionsholz oder Anschlussfugen, wie z.B. bei Aufschieblingen. Risse und Anschlussfugen in der Konstruktion sind mit geeigneten Massnahmen abzudichten. Sie können beispielsweise mit Keilen aus Holz oder mit Dichtstoff gefüllt werden. Zum Einbringen von Dichtstoff ist es unter Umständen erforderlich Risse anzubohren, so dass der Dichtstoff bis in die Tiefe des Risses eingebracht werden kann

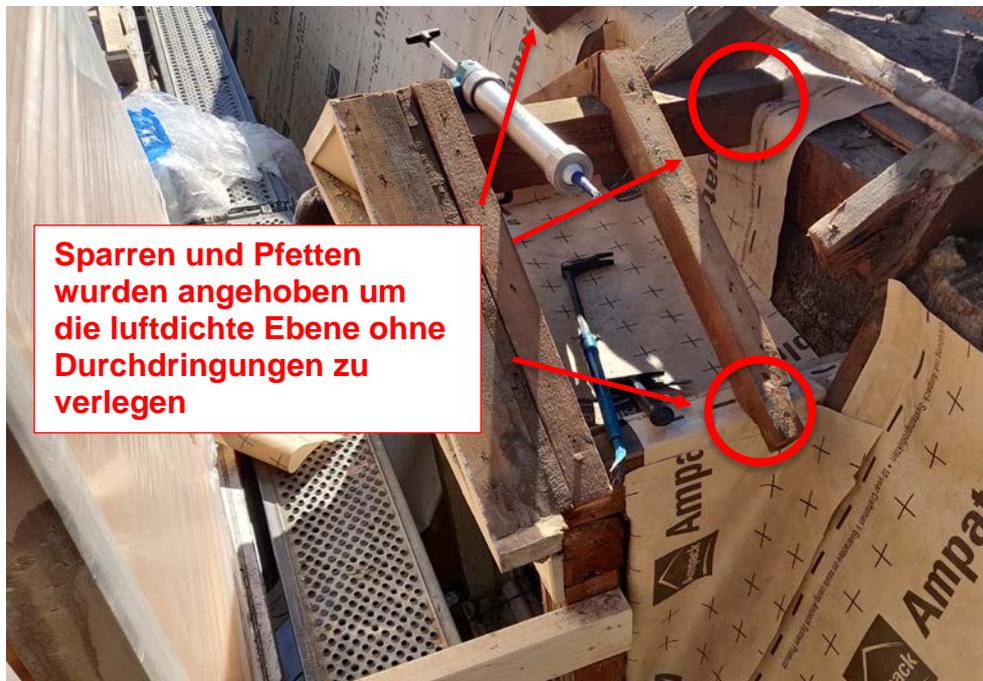
Abbildung 4 Dampfbremse unter den vorher angehobenen Sparren und Pfette

Sofern konstruktiv möglich, ist eine Durchführung der luftdichten Ebene immer zu bevorzugen, da so Leckagen bei Durchdringungen gänzlich vermieden werden können, wie in nachfolgendem Bild ersichtlich.

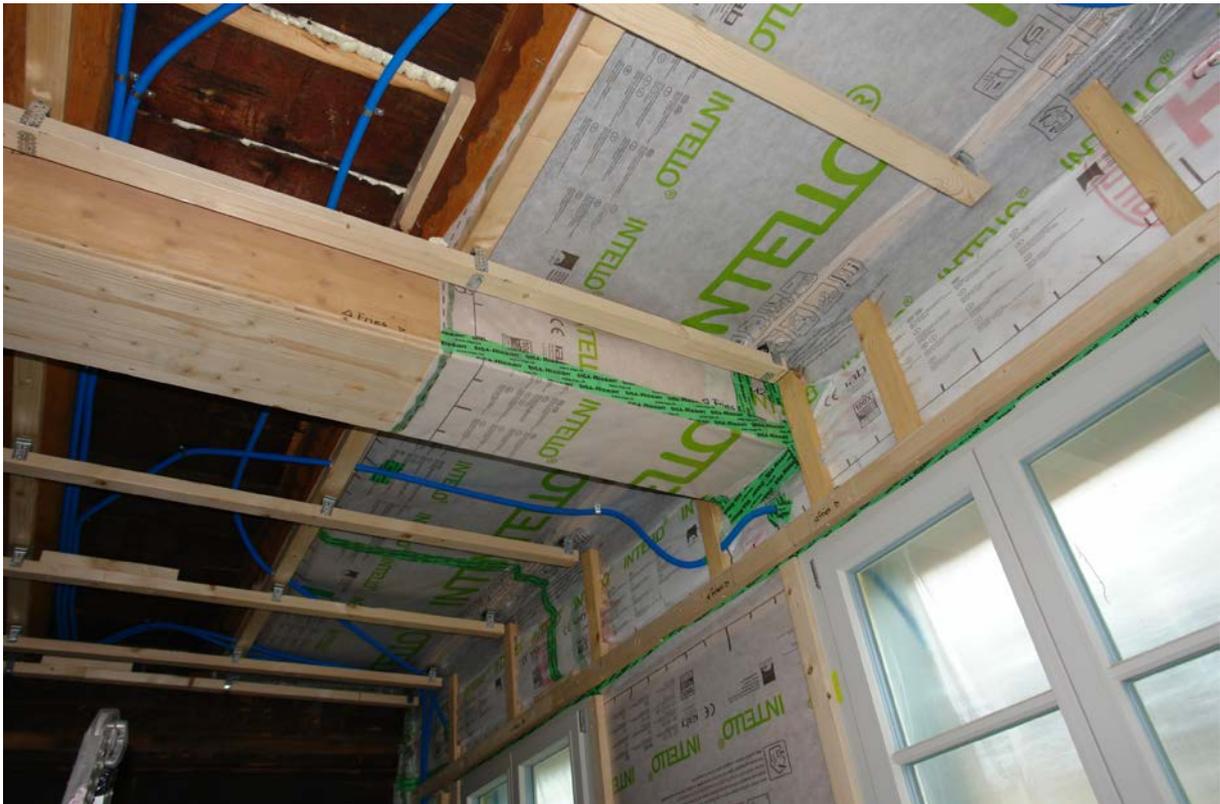
Abbildung 5 luftdichter Anschluss nach innen gezogen

Bei Holzbalkendecken liegt in der Regel kein ebener und tragfähiger Untergrund für den Anschluss der luftdichten Ebene der Fassade vor. Oftmals kommen erschwerend, analog den Sparren und Balken im Dachbereich, Risse in Bauteilen oder Anschlussfugen hinzu. Idealerweise wird die Decke vollständig geöffnet, so dass die luftdichte Ebene durchgezogen werden kann. Im vorliegenden Fall wurde die luftdichte Ebene nach innen gezogen, so dass diese auf einen durchlaufenden Balken angeschlossen werden konnte.

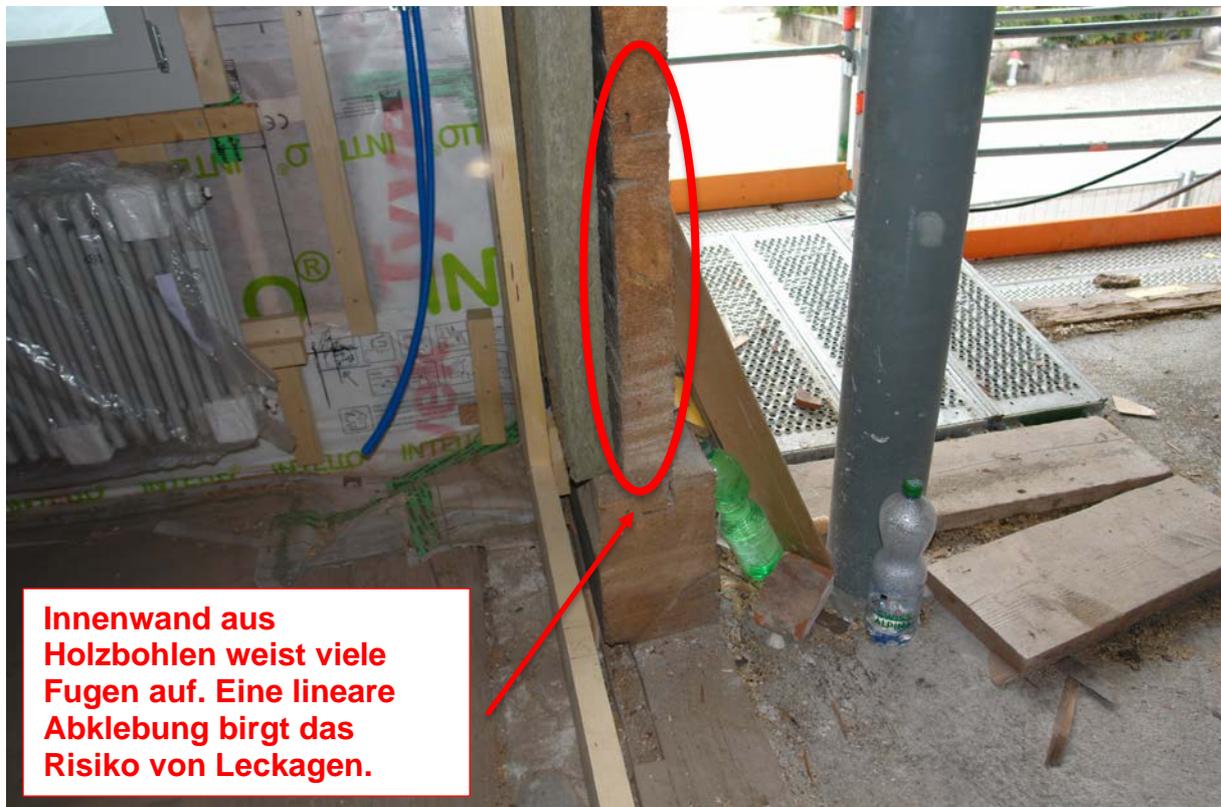
Abbildung 6 Anschluss von (Blockbau-) Innenwänden

Bei Innenwänden in Holzbauweise kann sich generell ein ähnliches Problem wie bei Holzbalkendecken ergeben. Wie z.B. in nachfolgendem Beispiel mit einer Innenwand aus Holzbohlen.

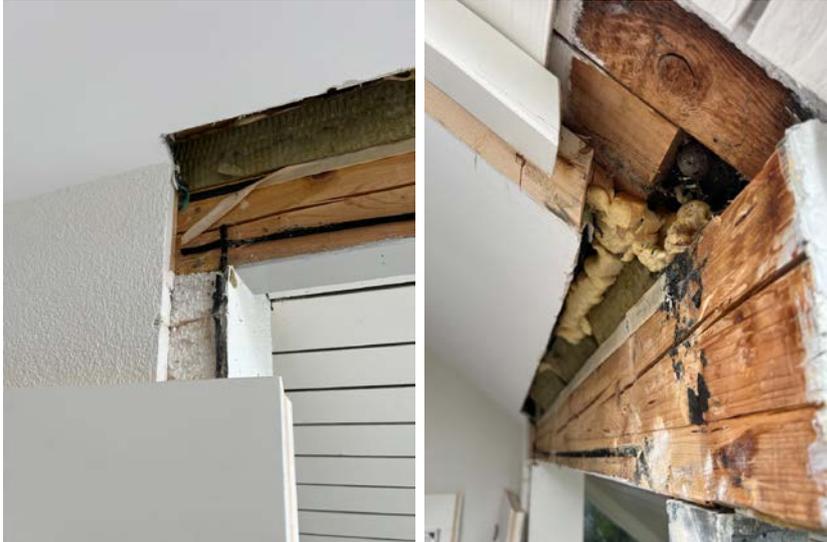
Abbildung 7 Fehlende luftdichte Ebene für den Anschluss

Problematisch ist ebenfalls, wenn die angrenzenden Bauteile beim Fensterersatz keine luftdichte Ebene aufweisen, wie in nachfolgenden Bildern ersichtlich.

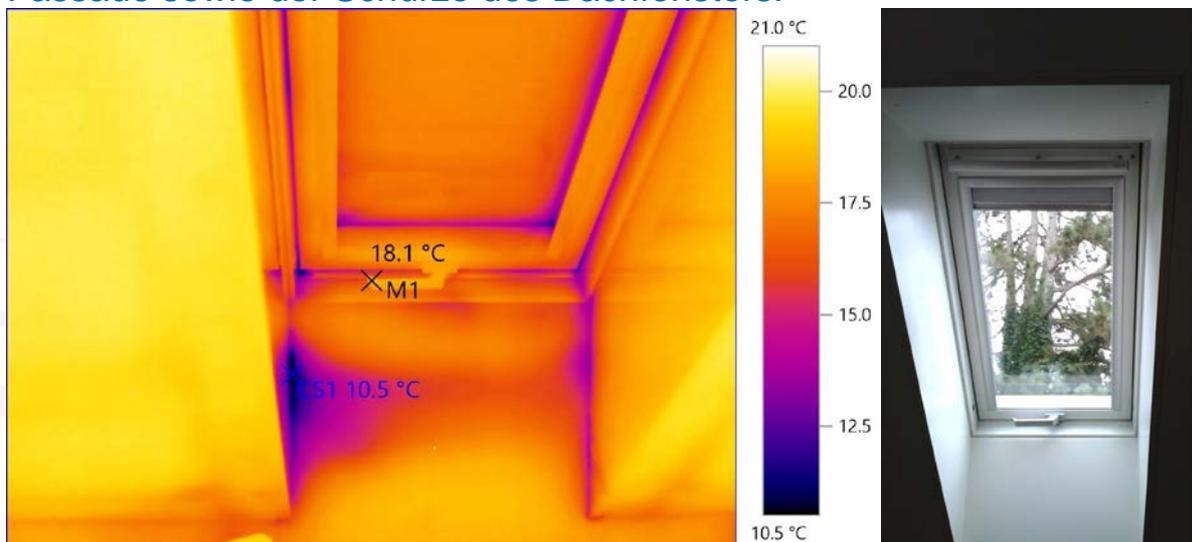
Abbildung 8 Dachfenster mit kalter Stelle im Bereich des Futteres durch Undichtigkeiten

Auch bei Dachfenstern stellt sich oftmals die Frage, wo die luftdichte Ebene der Schürzen angeschlossen werden kann, wenn keine luftdichte Ebene beim Grundbauteil vorliegt (z.B. Glaswolle mit Kraftpapier, Kniewände mit unverputztem Mauerwerk). In der Folge gibt es Hinterströmungen bei den Verkleidungen des Steildachs und der Fassade sowie der Schürze des Dachfensters.

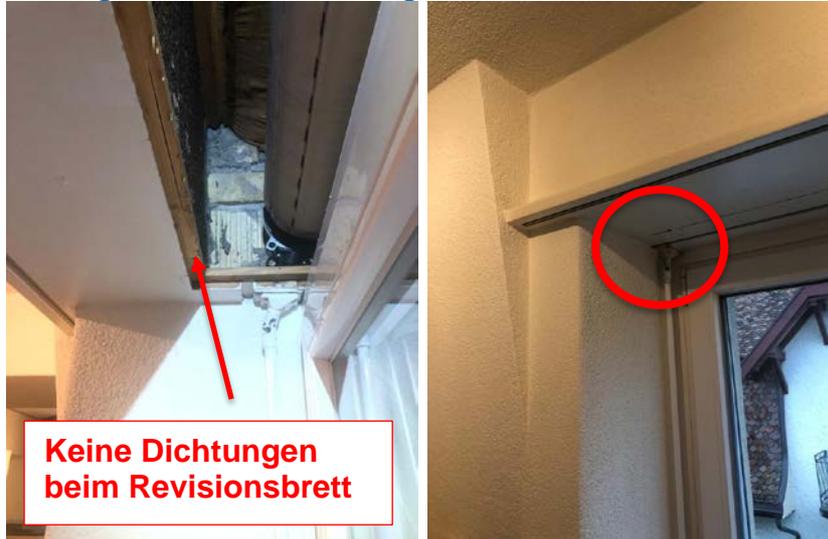
Abbildung 9 Rolladenkasten mit Revisionsbrett und Kurbeldurchführung

Die Dichtigkeit von Storen- und Rolladenkästen ist nicht nur wegen Energieverlusten sondern auch in Bezug auf die thermische Behaglichkeit sowie mögliche Bauschäden von Relevanz.

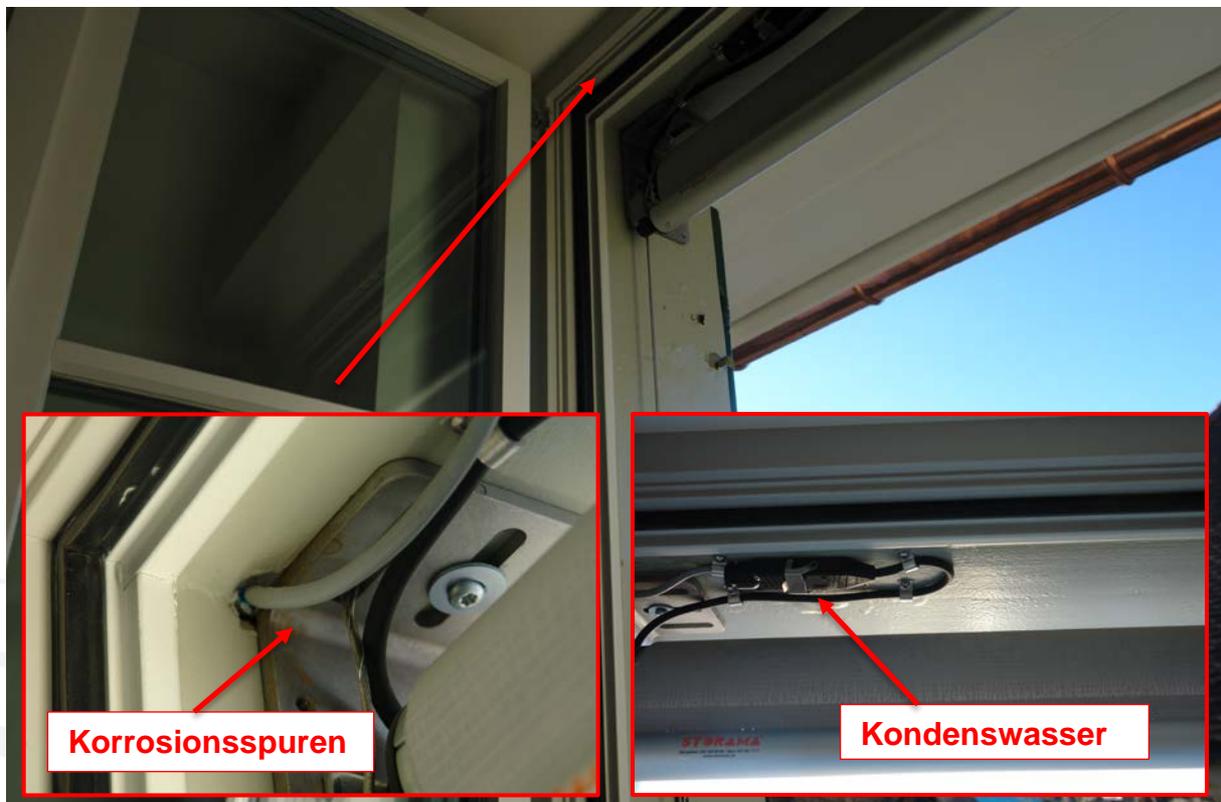
Abbildung 10 Kondensspuren verursacht durch nicht korrekt abgedichtete Elektrodurchführungen

Bei elektrischen Storen sind die Zuleitungen abzudichten um Schäden auf Grund von Luftströmungen sowie Behaglichkeitseinbussen zu vermeiden.

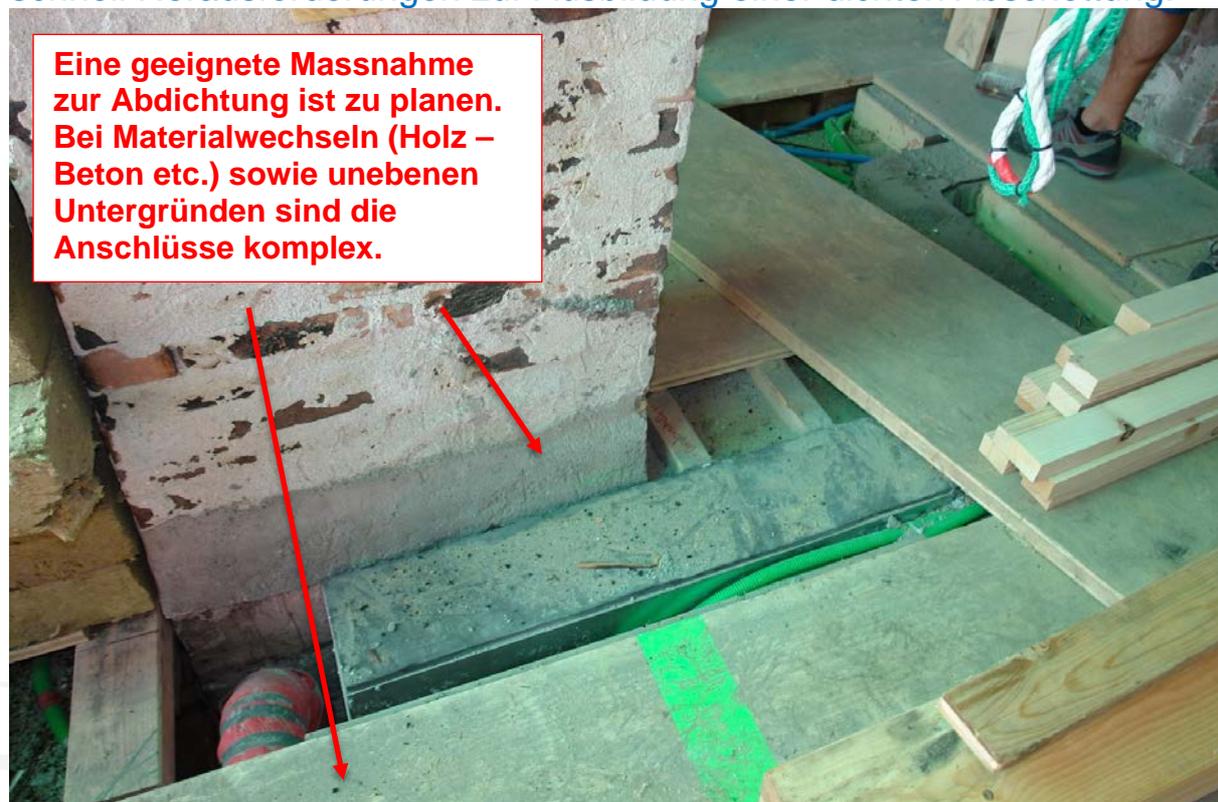
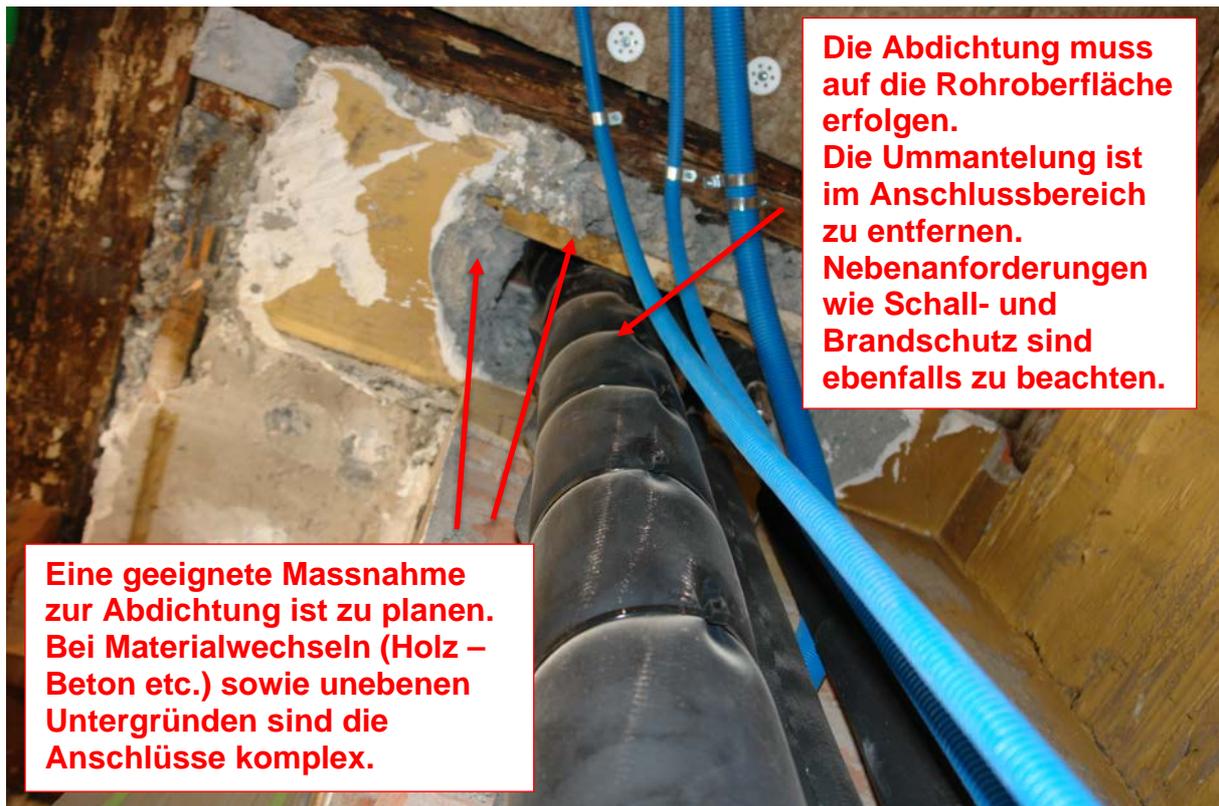
Abbildung 11 herausfordernde Detaillösungen bei Steigzonen

Herausfordernd sind dabei üblicherweise Steigzonen und Durchdringungen von technischen Installationen wie Frisch- und Abwasser, Warmwasser sowie Vor- und Rücklauf der Heizleitungen und je nach System auch noch Kamine etc.

Bestehen Decken dann nicht aus homogenen Materialien, ergeben sich schnell Herausforderungen zur Ausbildung einer dichten Abschottung.
