## Infrarotaufnahmen von Elektroanlagen

**Möglichkeiten und Grundlagen zur Interpretation von Wärmebildern in der Elektrothermografie**

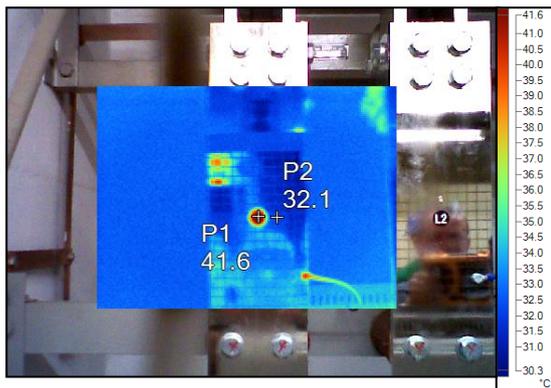
Im Bild links sind Spiegelungen auf den verchromten Kupferschienen zu erkennen. Eine Interpretation auf solchen Oberflächen ist schwierig, wenn nicht fast unmöglich und bedarf viel Erfahrung im Umgang mit Reflexionen. Wenn man oben auf dem Bild die beiden Messwerte "P1" und "P2" vergleicht, stellt man eine erhebliche Abweichung aufgrund der genannten Reflexionen fest. Der Messwert "P2" ist falsch und unbrauchbar, hingegen der Messwert "P1" nachvollziehbar und bewertbar, sofern die Einstellungen für den Messpunkt korrekt sind.

Um korrekte Messungen auf Metall durchführen zu können, sollte der Elektrothermograf wenn möglich auf alternativen Oberflächen messen bzw. die Oberflächenbeschaffenheit verändern (Emissionsfaktor erhöhen). Das kann mittels einem Aufkleber oder mit Farbe geschehen (z.B. bei "P1" im Bild vorher). Es gilt zu erwähnen, dass das Anbringen von Aufklebern oder Farbe unter Spannung nur durch dafür autorisierte Fachkräfte erfolgen darf. Und selbstverständlich nur unter Einhaltung der geltenden Sicherheitsvorschriften und Schutzvorkehrungen! Der theCH empfiehlt Anlagenbesitzern, Planern und Erstellern in Absprache mit einem Elektrothermografen des theCH die Schaltgerätekombinationen vor Inbetriebnahme bereits für thermografische Untersuchungen vorzubereiten. Der hierbei entstehende Mehrpreis (inklusive der Beratung des Thermografen) amortisiert sich bereits bei der ersten Inspektion der Anlage, denn die im Vorfeld definierten und relevanten Objekte und Messorte sind ohne weitere Probleme mess- und interpretierbar.

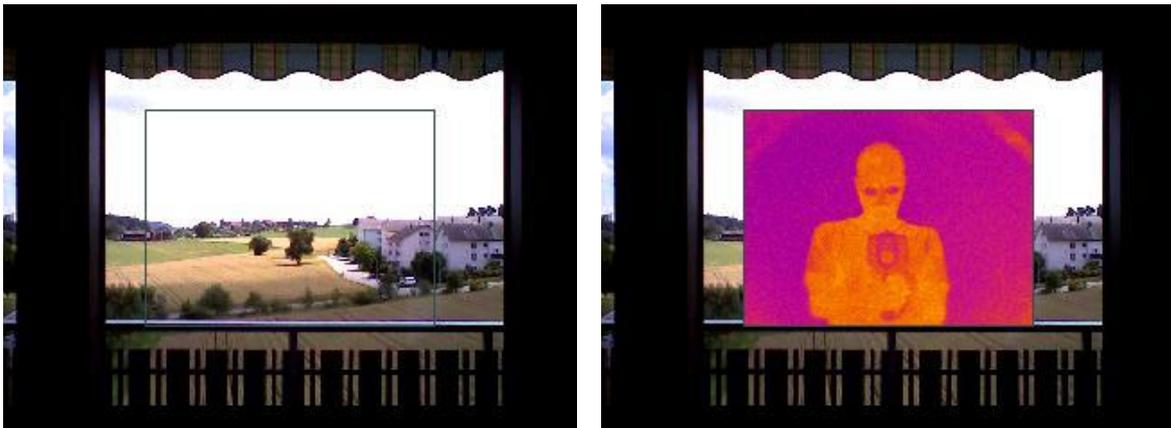
Auf der Infrarotaufnahme rechts ist deutlich die Spiegelung des Thermografen in der Fensterscheibe zu erkennen. Die Wärmebildkamera "sieht" also nicht durch das Glas, sondern nur auf dessen Oberfläche. Zudem weist Glas offensichtlich auch im Infrarotbereich reflektierende Eigenschaften auf, was das Spiegelbild erklärt.

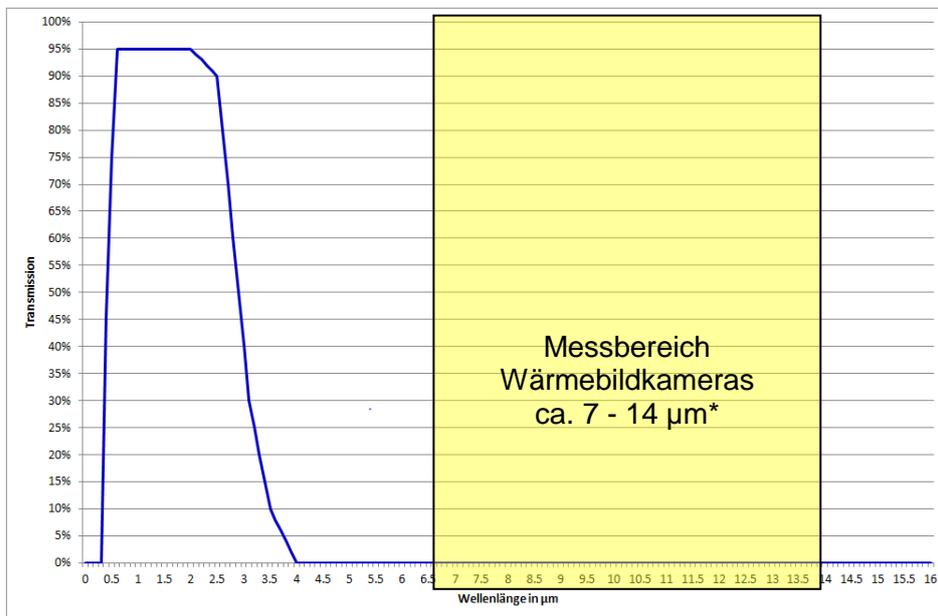
Die folgende Grafik zeigt eine Transmissionskurve (Transmission = Durchlässigkeit), wie sie für Fensterglas typisch ist. Es ist zu beachten, dass Abweichungen der Kurve aufgrund der Dicke des Materials und des Herstellungsverfahrens von Glas auftreten können. Die Grafik dient lediglich zur Veranschaulichung.

Die blaue Transmissionskurve oben steigt bei ca.  $0,4 \mu\text{m}$  (Mikrometer) steil an und erreicht bei ca.  $0,5 \mu\text{m}$  bis ca. 95% Transmission. Ab hier ist das Glas sehr gut transparent und absorbiert nur einen kleinen Teil der Strahlung (ca. 5%). Bei ca.  $2,5 \mu\text{m}$  fällt die Kurve wieder ab und bei ca.  $4 \mu\text{m}$  bleibt sie bis weit über  $16 \mu\text{m}$  hinaus auf 0% Transmission. Die Absorption ist dabei 100%, die Infrarotstrahlung dringt somit nicht durch das Glas.

\* gilt für normale Wärmebildkameras wie sie heute in der Gebäudediagnostik und vorbeugenden Instandhaltung eingesetzt werden. Es gibt jedoch auch Infrarot-Systeme, welche in einer anderen Wellenlänge arbeiten und deshalb Aufnahmen durch Glas ermöglichen.

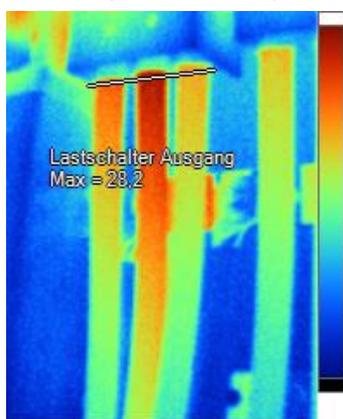
IR-Bild (Lastschalter)

Die in der Elektrothermografie am häufigsten diagnostizierten Fehler sind schlechte Kontakte. Doch warum werden lose bzw. schlechte Verbindungen in einer Elektroinstallation warm bzw. heiss und können somit zu Bränden führen? Die "Wärme" entsteht durch die Wandlung der elektrischen in thermische Energie. Der vom elektrischen Strom durchflossene Leiter weist einen bestimmten Widerstand auf. Dieser führt je nach Stromstärke bzw. Widerstandsgrösse zu Verlusten, welche sich in thermischer Energie zeigen. Der Elektrothermograf weiss, wie die thermischen Signaturen zu "lesen" sind und kann daraus mit den weiteren Daten einen Fehler diagnostizieren oder auch ausschliessen. Das folgende Bild zeigt einen typischen Fehler bei einer Klemme.

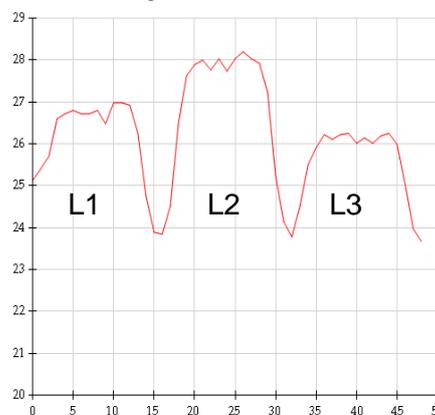
Liniendiagramm L1/L2/L3

L1 = 80 A

L2 = 73 A

L3 = 72 A

Das Liniendiagramm oben rechts zeigt einen auffälligen Unterschied von L2 zu L3 obwohl die Leiter fast identisch belastet sind. Gemäss der Strommessung ist der höchstbelastete Leiter L1 mit 80 A, danach folgt L2 mit 73 A und L3 mit 72 A. Bei der um 2°C höheren Temperatur von L2 gegenüber L3 handelt es sich höchstwahrscheinlich um ein Kontaktproblem am Anschluss von L2. Die Ursache könnte eine lose Klemme oder eine ungenügende Pressung der Aderendhülse oder des Kabelschuhs sein. Da an dieser Leitung die zu erwartende maximale Last bereits erreicht ist, zeigt sich in diesem Fall noch kein unmittelbarer Handlungsbedarf. Dennoch sollte hier weiter beobachtet werden.

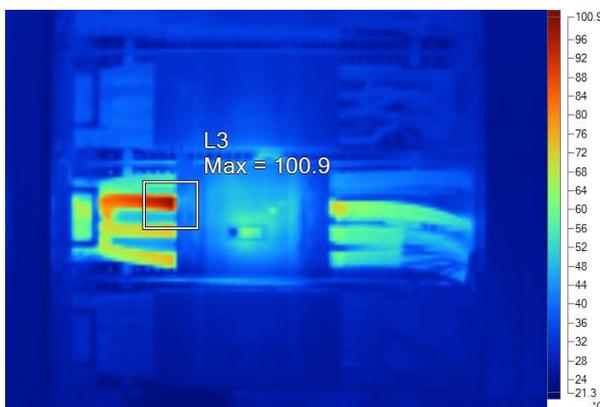
Das Bild links zeigt ein Lastschalter mit einer Temperatur von ca. 100°C bei L3.

Gemäss den Temperaturgrenzwerten der NIN (Niederspannungsinstallationsnorm) dürfte dieser Anschluss maximal 70°C auf dem isolierten Leiter aufweisen. Ein klarer Fall eines Normverstosses und zudem ein erhebliches Gefahrenpotenzial für einen Anlagenstillstand oder gar einen Brand!

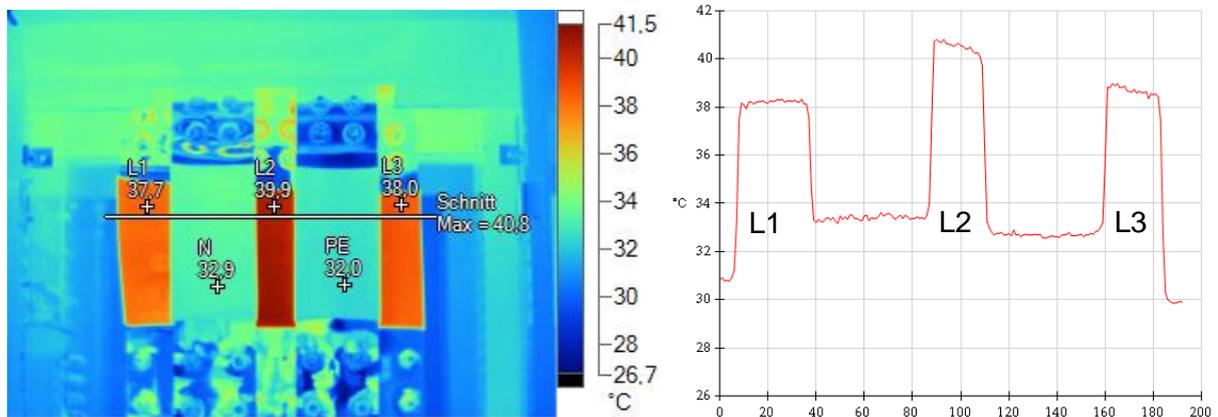
Thermische Auffälligkeiten wie auf dem folgenden Bild zeigen Energieverluste auf den Leitungen durch entsprechende Asymmetrien der Ströme:

Das Diagramm rechts oben zeigt den Temperaturverlauf auf der im Wärmebild platzierten Linie (Bezeichnung "Schnitt"). Es verdeutlicht die unterschiedlichen Temperaturen auf den Leitern.

Das hier gezeigte Beispiel ist weniger im Sinne der Sicherheit bzw. der Anlagenverfügbarkeit zu verstehen, sondern soll aufzeigen, dass unsymmetrisch belastete Leiter unterschiedliche Temperaturen aufweisen. Kupfer gehört zu den sogenannten Kaltleitermaterialien (PTC), deshalb wird der Widerstand der Leitung mit zunehmender Temperatur steigen und dies wiederum erhöht die Leitungsverluste. Bei grösseren Anlagen bzw. Betriebsströmen, kann dies durchaus erhebliche Auswirkungen auf die Energierechnung haben. Hierbei können die Kosten der Verluste durch unsymmetrische Strombelastung der einzelnen Leiter einige tausend Schweizer Franken jährlich ausmachen.

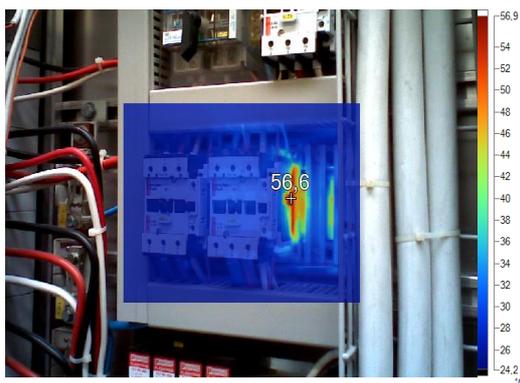
Dieses Beispiel zeigt, dass die Beurteilung von elektromechanischen bzw. elektrischen Komponenten nicht immer ganz einfach ist. Die auf dem Bild angebrachte Markierung zeigt eine Maximaltemperatur von ca. 56°C. Solche Betriebsmittel können durchaus, bedingt durch den Dauerbetrieb, 60 - 70°C an der Seitenwand im Bereich der Spule aufweisen. Die für die entsprechenden Betriebsmittel geltende Herstellernorm und das Datenblatt geben hier Aufschluss über eine Grenzwertverletzung. Im vorliegenden Fall ist diese jedoch nicht gegeben,

da es sich um keinen Fehler handelt, sondern um eine betriebsbedingte Erwärmung im üblichen Rahmen. Bei einer wiederkehrenden Inspektion sollten jedoch auch solche als "normal" eingestuft Objekte erneut untersucht werden. So kann man mögliche Veränderungen der Temperaturen frühzeitig erkennen und wenn notwendig intervenieren.

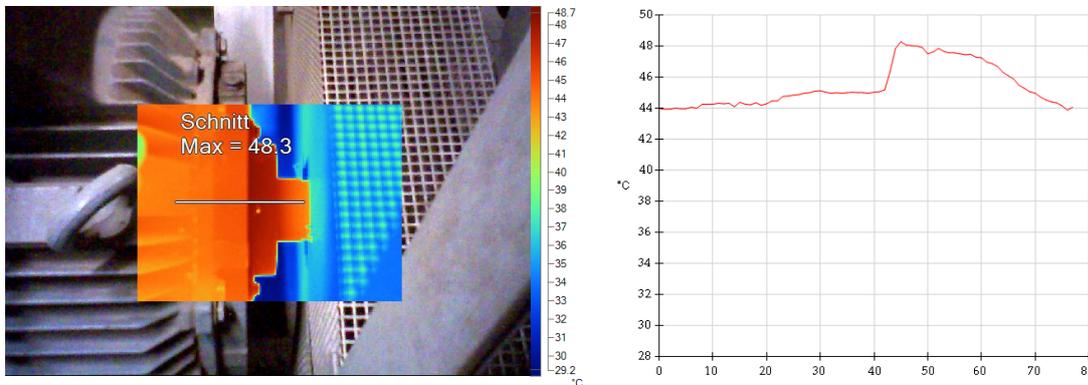
Im Bild oben ist ein Antrieb (Motor mit Welle nach rechts) zu sehen. Das Wärmebild und das Diagramm zeigen jedoch keine Auffälligkeiten im Temperaturverlauf.

Ist an der Welle am Motor, bzw. in Lagernähe ein markanter Temperaturgradient (Veränderung der Temperatur auf kurze Distanz) erkennbar, könnte ein mögliches Problem am Lager vorhanden sein.

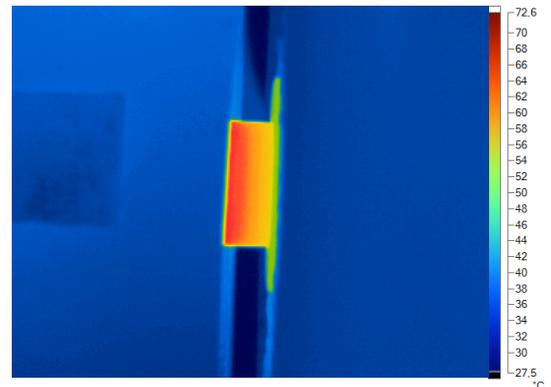
Lagerschäden, welche bereits eine thermische Signatur aufweisen (vgl. Bild rechts), sind meist schon sehr weit fortgeschritten. Die Thermografie zeigt erst spät entsprechende Symptome und fordert somit oft rasches Handeln.

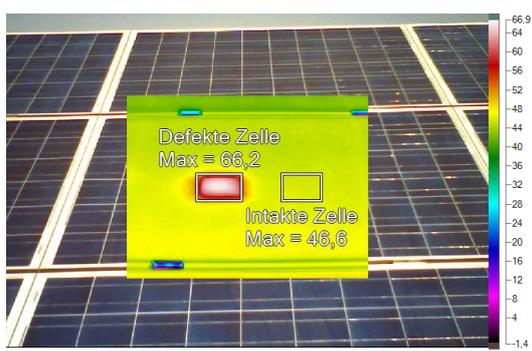
Die Thermografie bietet die Möglichkeit, defekte Waver (einzelnes Element bzw. Zelle), Strings oder Module über die thermischen Muster auf der Oberfläche zu erkennen. Ein Defekt zeigt sich mit einer gegenüber den restlichen Zellen erhöhten Temperatur (vgl. folgendes Bild).

Auch in diesem Anwendungsgebiet sollten entsprechend erfahrene Thermografen die Aufnahmen und deren Beurteilung vornehmen. Fehlinterpretationen aufgrund von Spiegelungen auf der Glasoberfläche oder thermische Muster von Teilabschattungen des Moduls (z.B. durch aufgelockerte Bewölkung) sind hier möglich. Diese gilt es zu erkennen und nach Möglichkeit zu vermeiden bzw. bei der Interpretation zu berücksichtigen.
